PROJETO DE MACRODRENAGEM DO
RIBEIRÃO DO OURO, CÓRREGO DA
SERVIDÃO E CÓRREGO CAPÃO DO PAIVA
PREFEITURA MUNICIPAL DE ARARAQUARA E
SUCOCITRICO CUTRALE LTDA

ARARAQUARA, SP

Revisão 00 - Maio, 2023

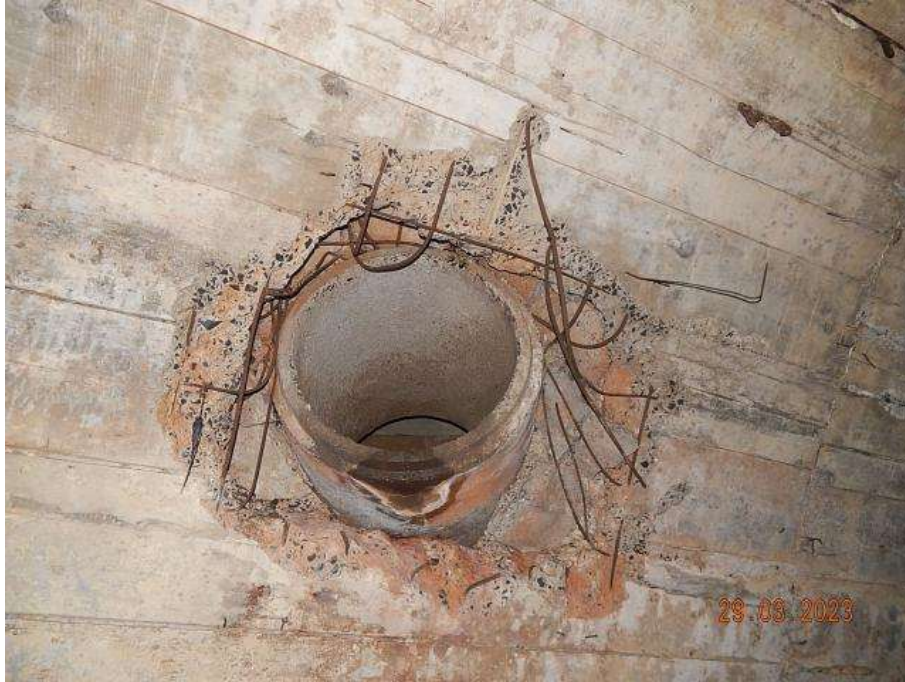
FOTO 043

Trecho 2 (BSOC): Concreto disgregado com armadura exposta em abertura na parede E para encaixe de um BSTC.

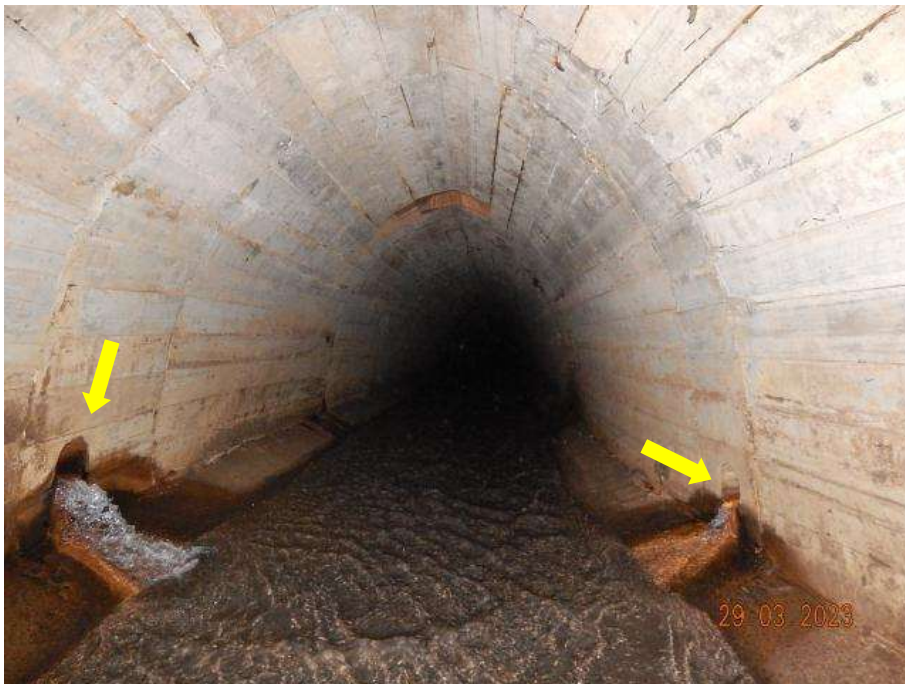
FOTO 044

Trecho 2 (BSOC): Abertura na parede D e E para encaixe de manilha de barro. Nota-se em ambas as manilhas, jorro água.

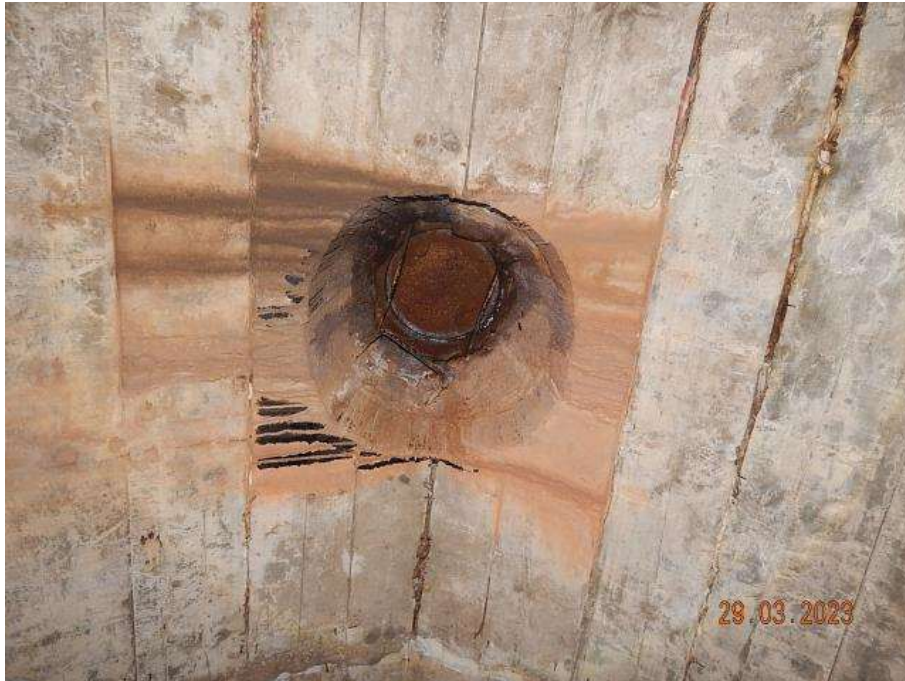
FOTO 045

Trecho 2 (BSOC): Abertura na geratriz superior para o encaixe de PV (poço de visita). Nota-se manchas de umidade.

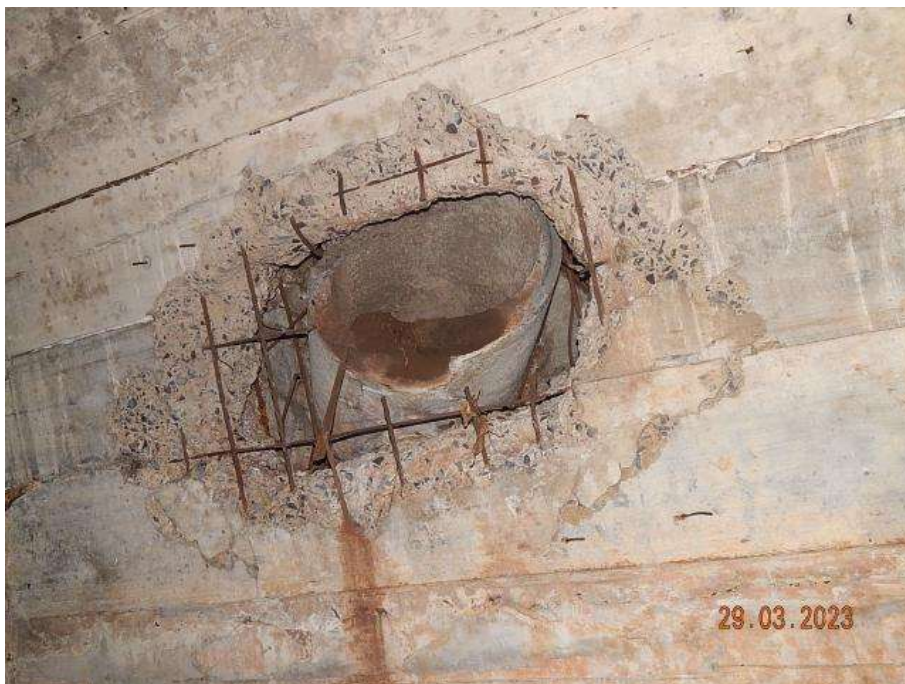
FOTO 046

Trecho 2 (BSOC): Concreto disgregado com armadura exposta em abertura na parede D para encaixe de um BSTC.

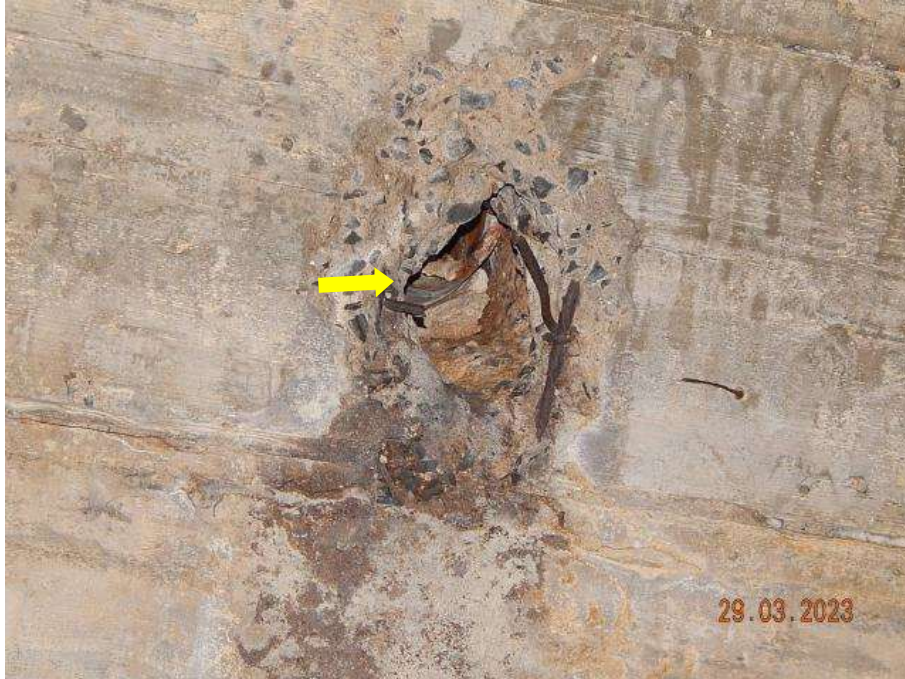
FOTO 047

Trecho 2 (BSOC): Concreto disgregado com armadura exposta em abertura na parede E para encaixe de uma manilha de barro.

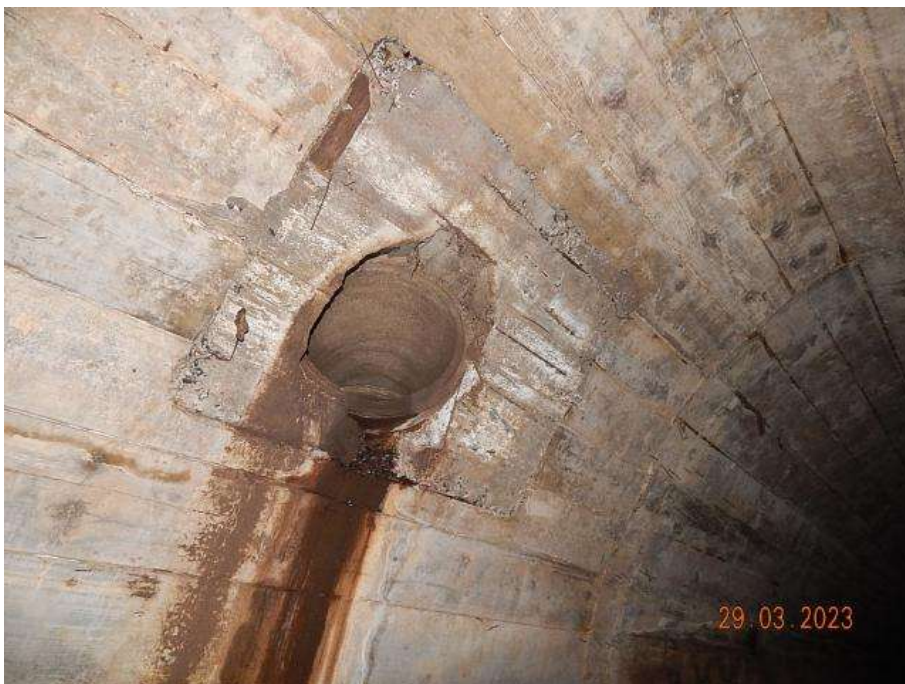
FOTO 048

Trecho 2 (BSOC): Concreto disgregado com armadura exposta em abertura na parede D para encaixe de um BSTC. Nota-se o escoamento de água

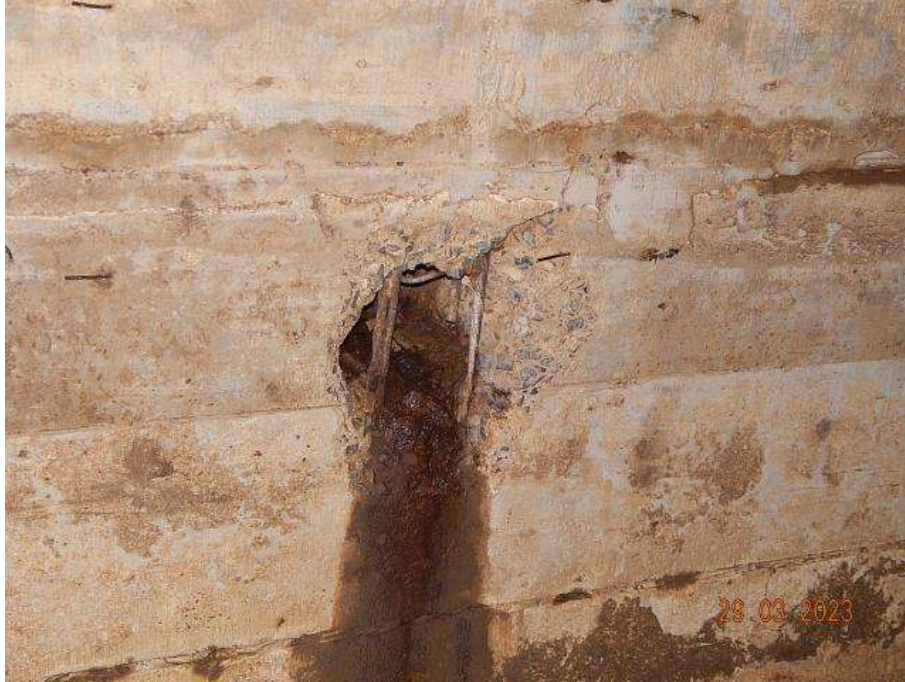
FOTO 049

Trecho 2 (BSOC): Concreto disgregado com armadura exposta em abertura na parede E para encaixe de uma manilha de barro. Nota-se o escoamento de água.

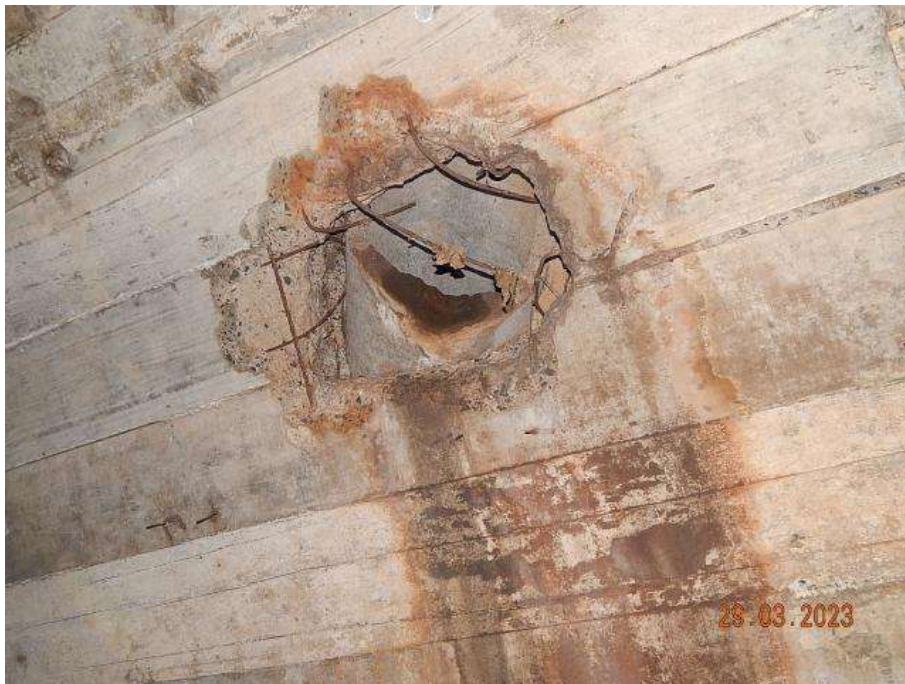
FOTO 050

Trecho 2 (BSOC): Concreto disgregado com armadura exposta em abertura na parede D para encaixe de um BSTC. Nota-se manchas de umidade.

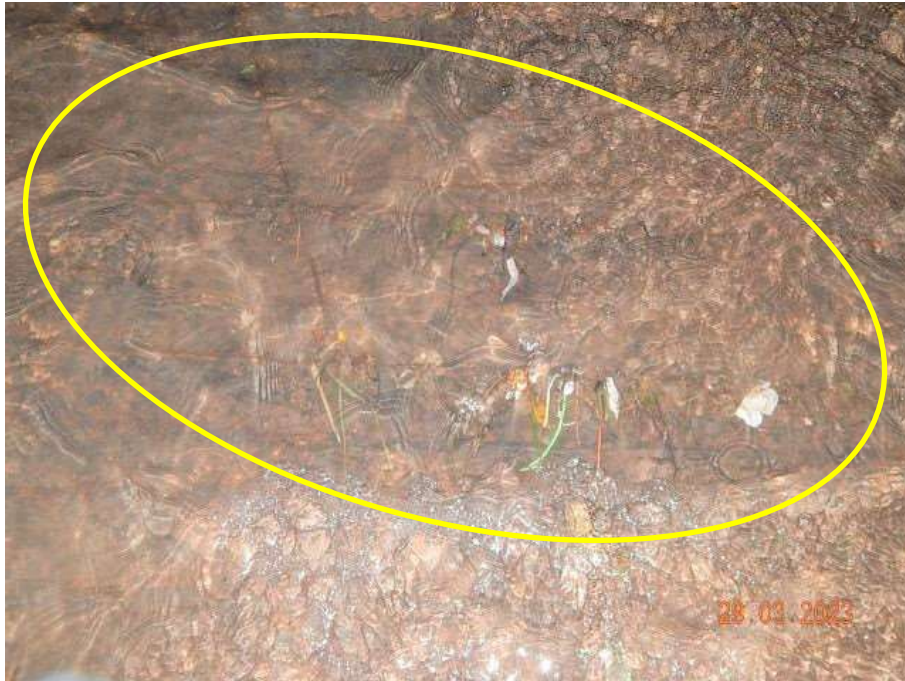
FOTO 051

Galeria - Córrego da Servidão - Araraquara/SP.
Trecho 2 (BSOC): Armadura exposta no piso.

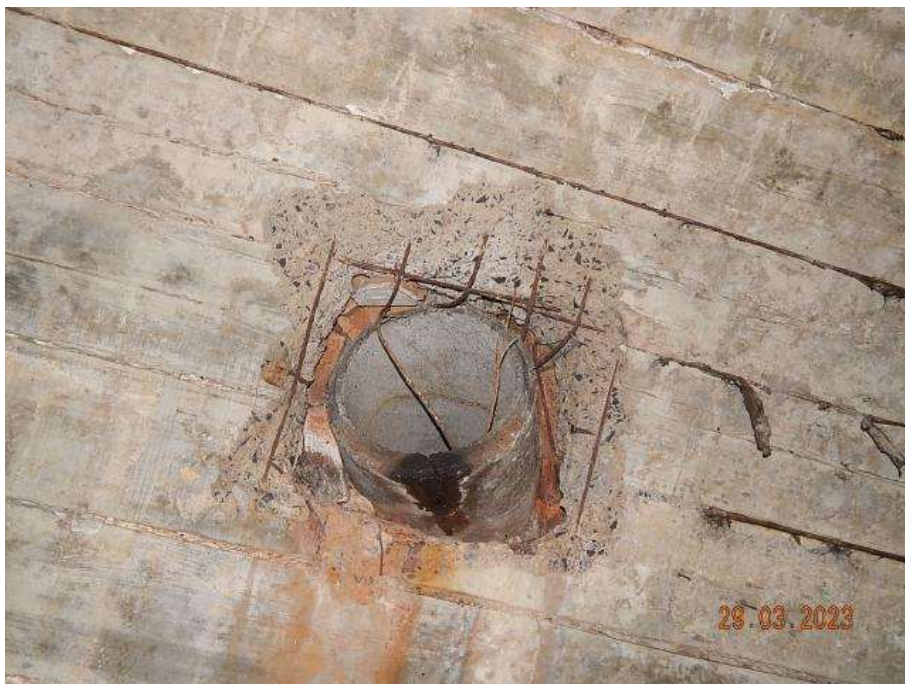
FOTO 052

Galeria - Córrego da Servidão - Araraquara/SP.
Trecho 2 (BSOC): Concreto disgregado com armadura exposta em abertura na parede E para encaixe de um BSTC.

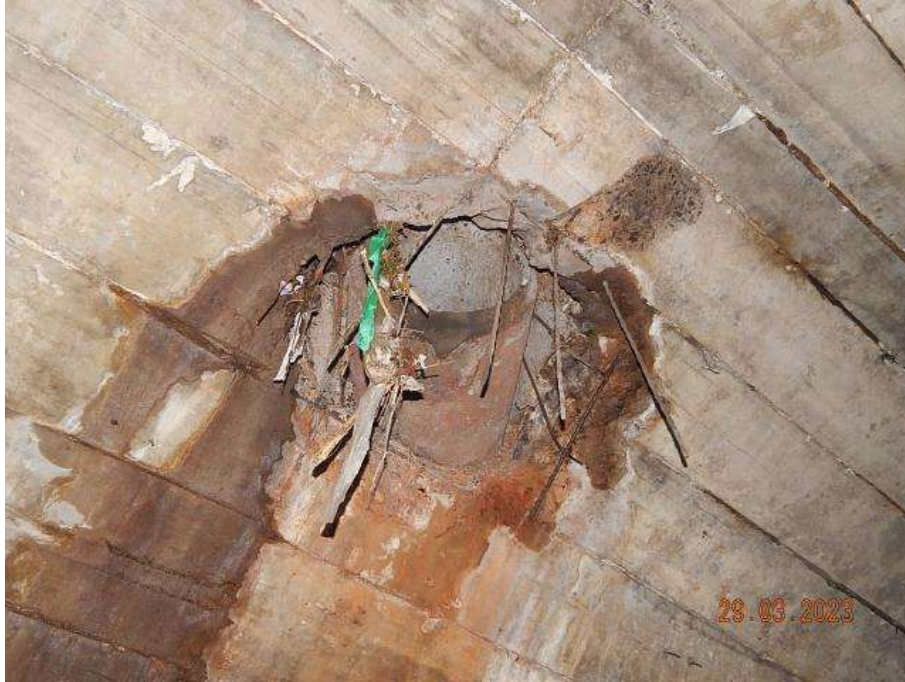
FOTO 053

Trecho 2 (BSOC): Concreto disgregado com armadura exposta em abertura na parede E para encaixe de um BSTC. Nota-se manchas de umidade nas laterais.

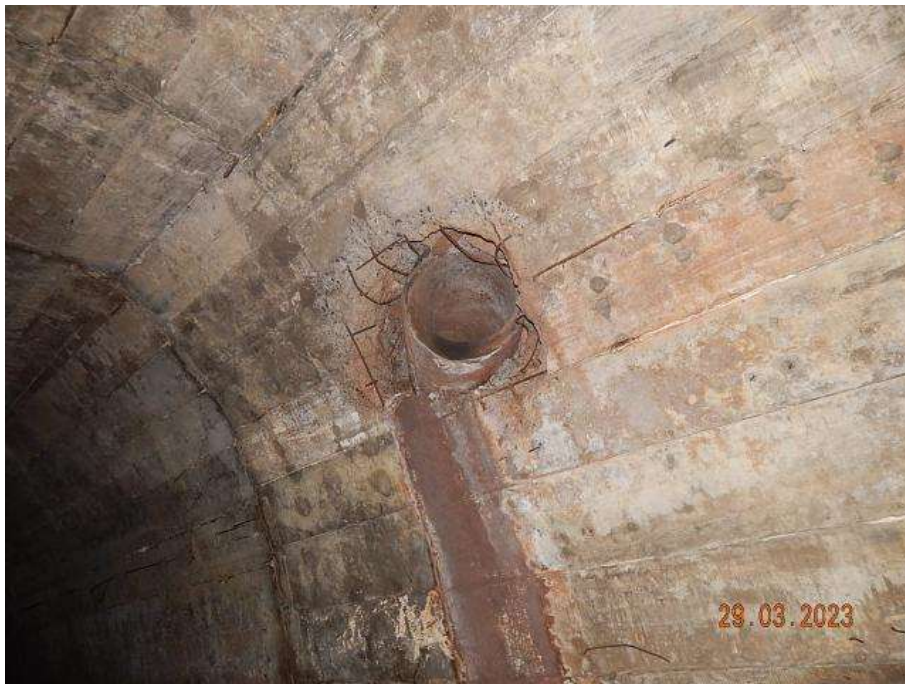
FOTO 054

Trecho 2 (BSOC): Concreto disgregado com armadura exposta em abertura na parede D para encaixe de um BSTC. Nota-se manchas de umidade nas laterais.

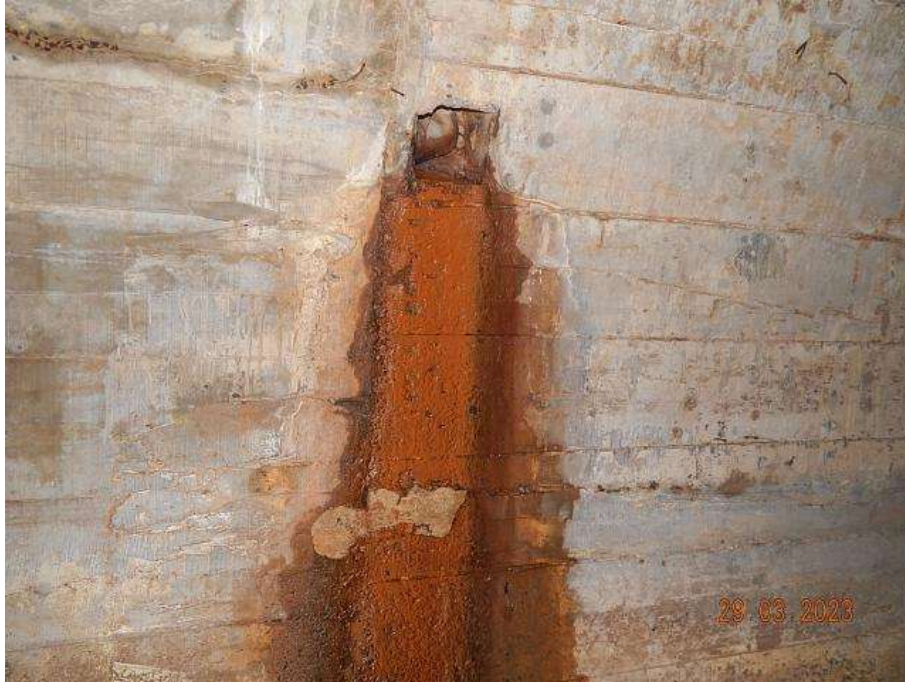
FOTO 055

Trecho 2 (BSOC): Abertura na parede E para encaixe de uma manilha de barro. Nota-se o escoamento de água e carreamento de terra.

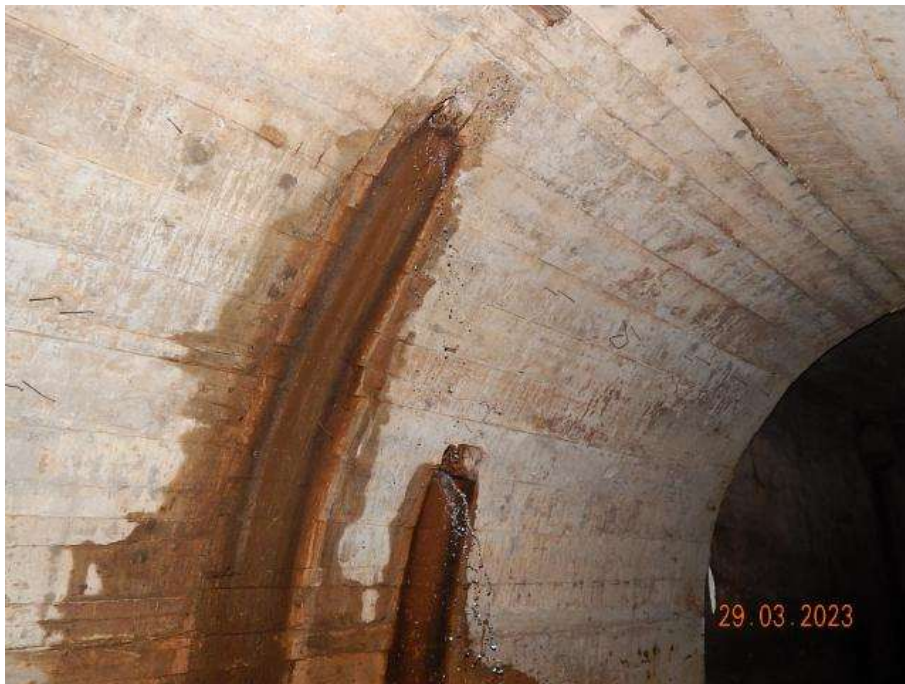
FOTO 056

Trecho 2 (BSOC): Concreto disgregado com armadura exposta em abertura na parede E para encaixe de 2 (duas) manilhas de barro. Nota-se jorro de água.

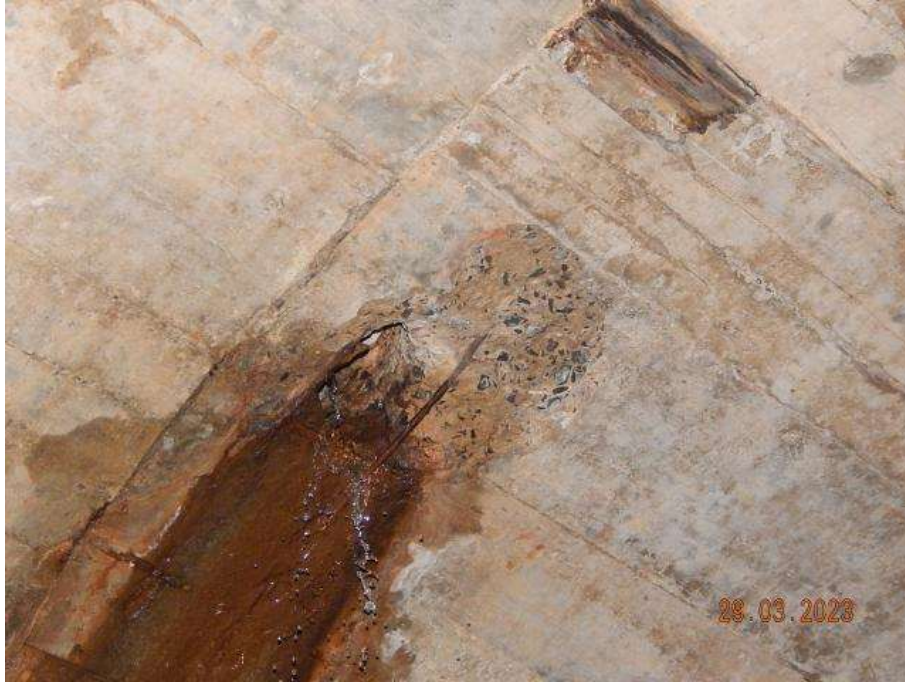
FOTO 057

Trecho 2 (BSOC): Detalhe do concreto disgregado com armadura exposta em abertura na parede E para encaixe de uma manilha de barro. Nota-se jorro de água.

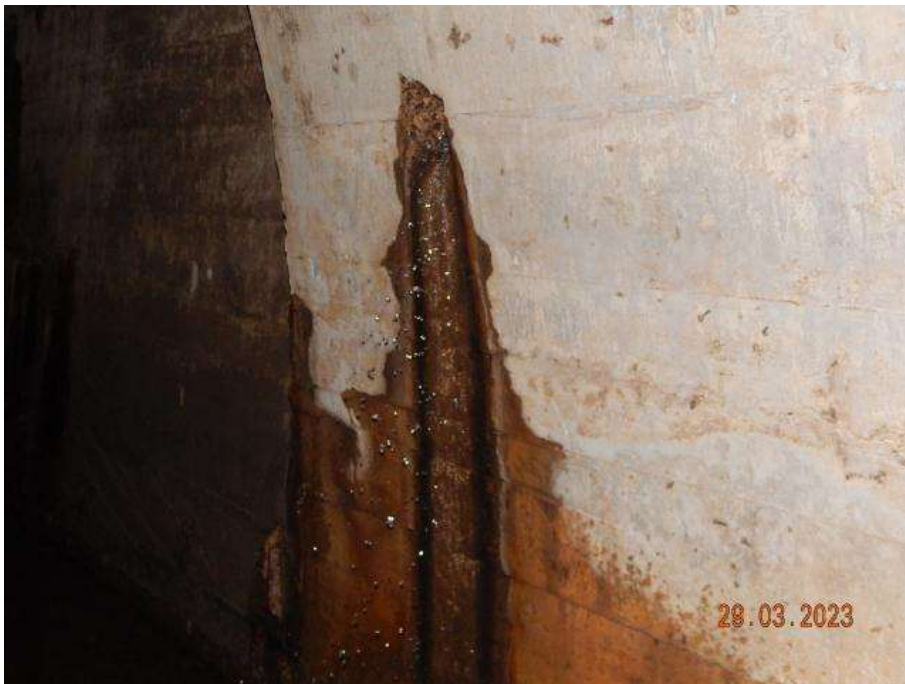
FOTO 058

Trecho 2 (BSOC): Abertura na parede D para encaixe de uma manilha de barro. Nota-se jorro de água.

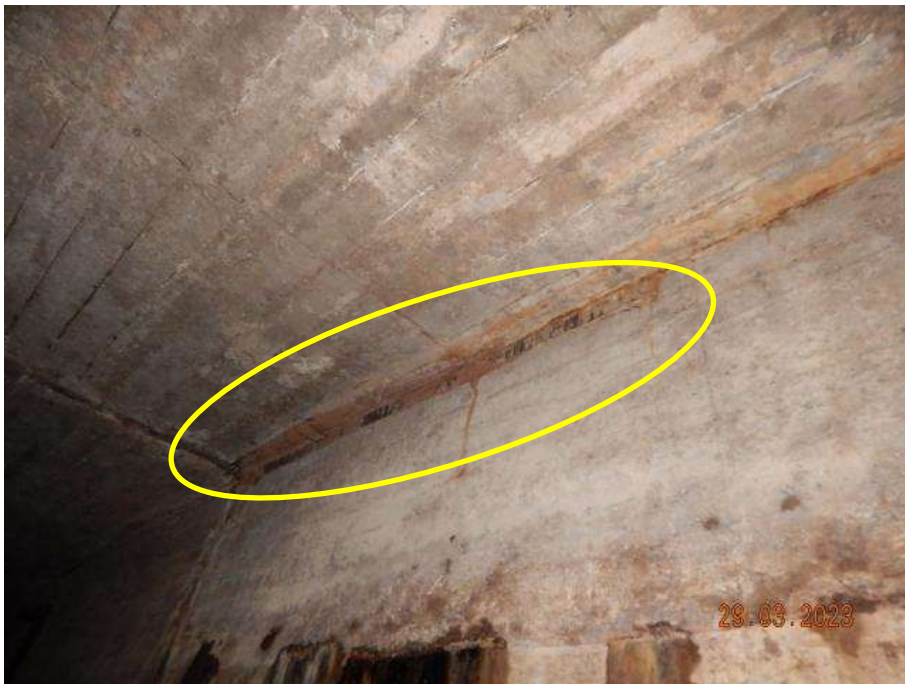
FOTO 060

Galeria - Córrego da Servidão - Araraquara/SP.
Trecho 3 (BSCC): Resto de forma na parede D.

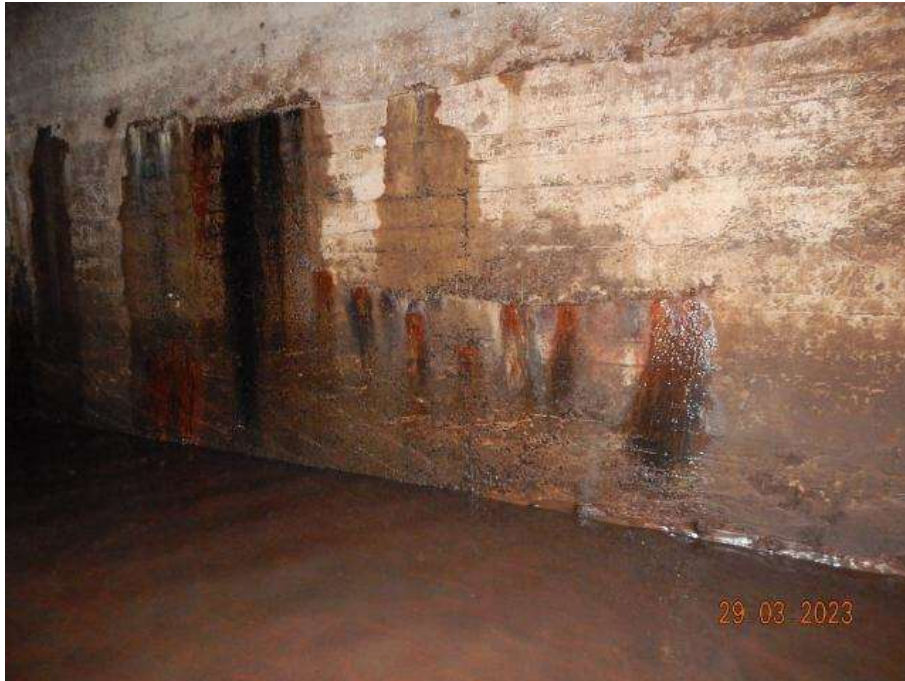
FOTO 061

Trecho 3 (BSCC): Concreto segregado com armadura exposta, manchas de umidade e infiltração de água na parede D.

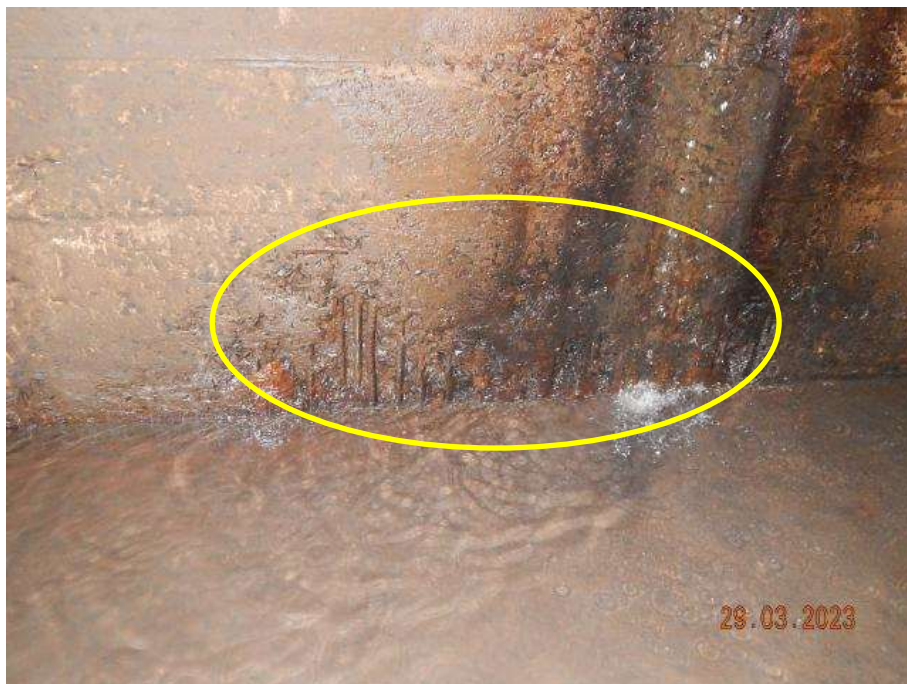
FOTO 064

Trecho 3 (BSCC): Concreto disgregado com armadura exposta na parede E.

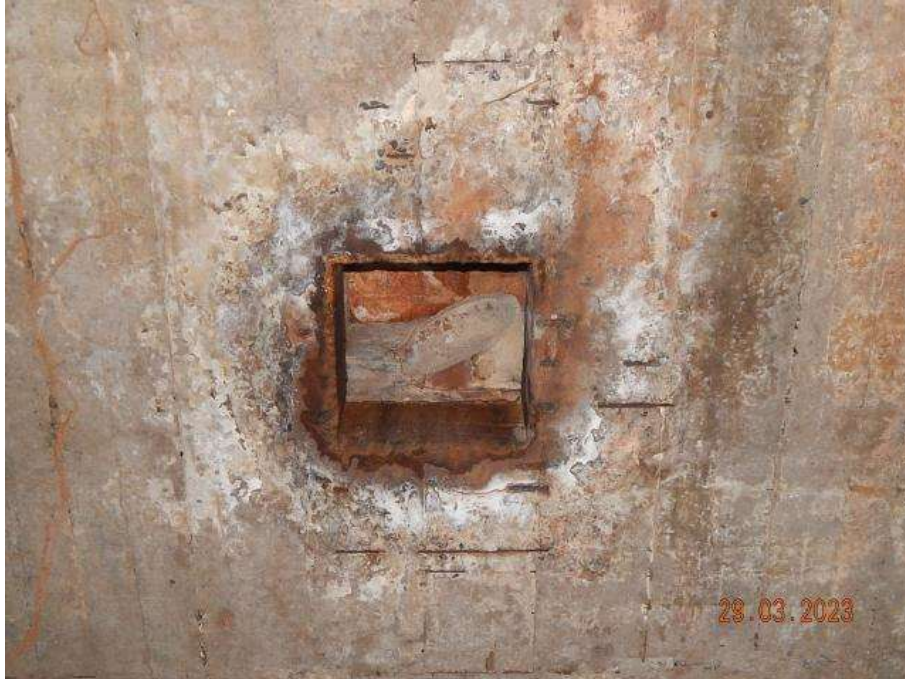
FOTO 065

Trecho 3 (BSCC): Concreto disgregado com armadura exposta e manchas de umidade em abertura na laje de teto para encaixe de PV (poço de visita).

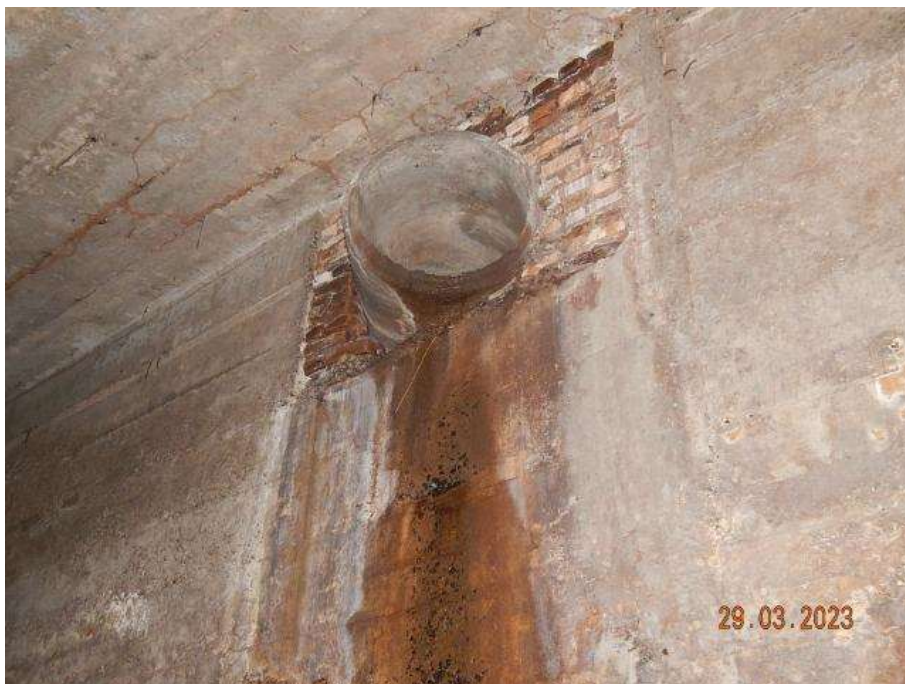
FOTO 066

Trecho 3 (BSCC): Abertura na parede D para encaixe de um BSTC. Nota-se o escoamento de água e manchas de umidade na lateral.

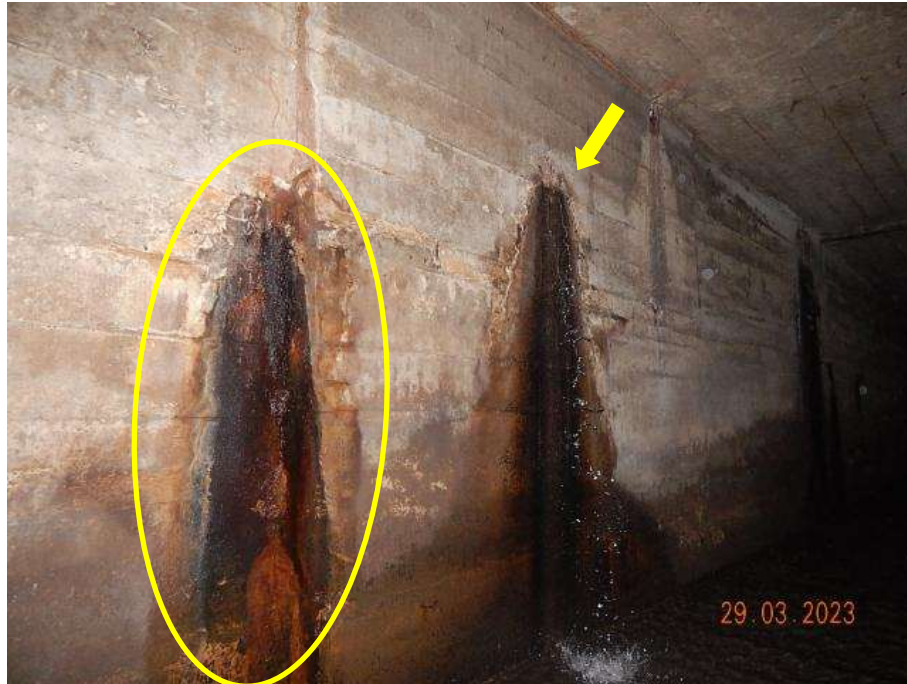
FOTO 067

Trecho 3 (BSCC): Mancha de umidade com infiltração de água pontual na parede E. Concreto disgregado com armadura exposta em abertura na parede E para encaixe de uma manilha de barro. Nota-se o jorro de água.

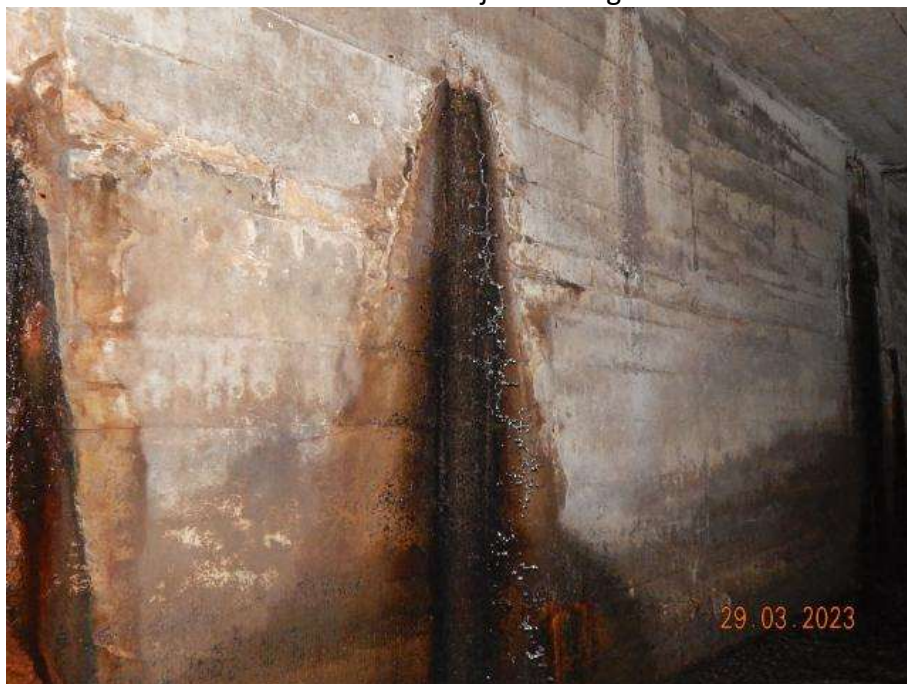
FOTO 068

Trecho 3 (BSCC): Detalhe do encaixe da manilha de barro da foto anterior.

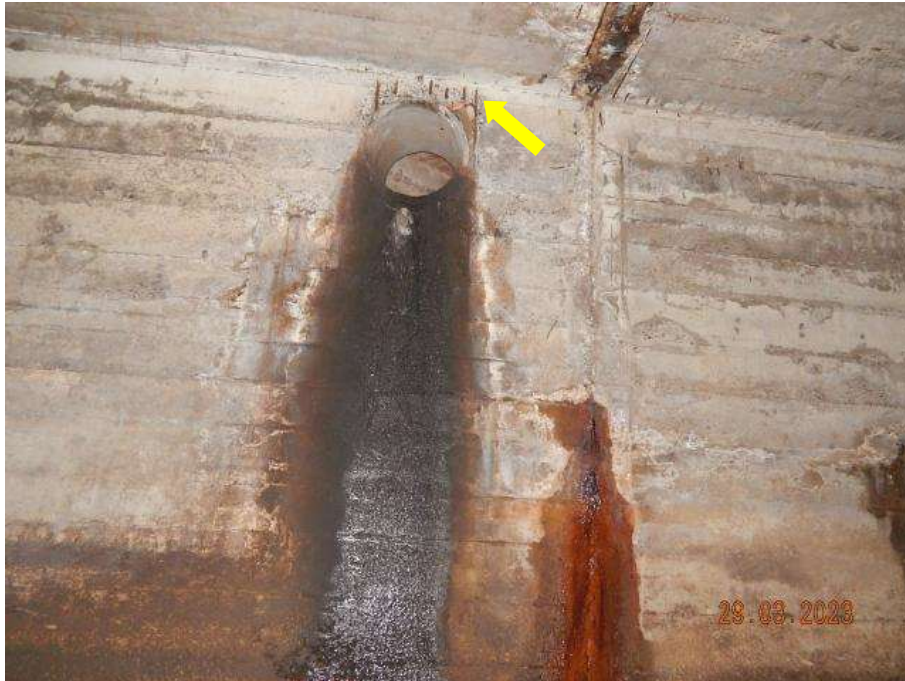
FOTO 069

Trecho 3 (BSCC): Concreto disgregado com armadura exposta em abertura na parede E para encaixe de um BSTC. Nota-se o escoamento de água.

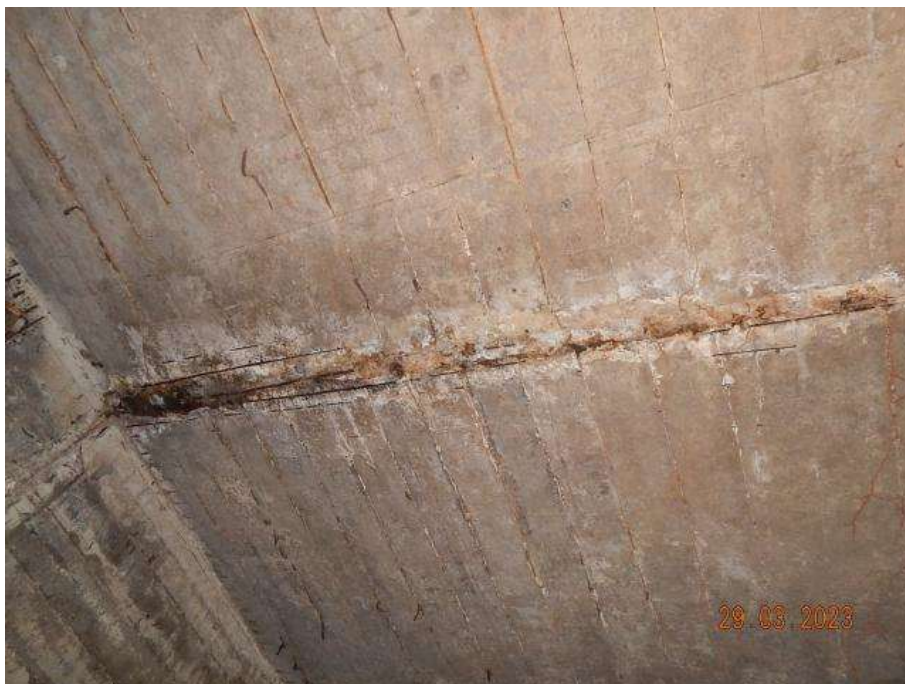
FOTO 070

Trecho 3 (BSCC): Concreto disgregado com armadura exposta e manchas de umidade na laje de teto, região de junta de dilatação.

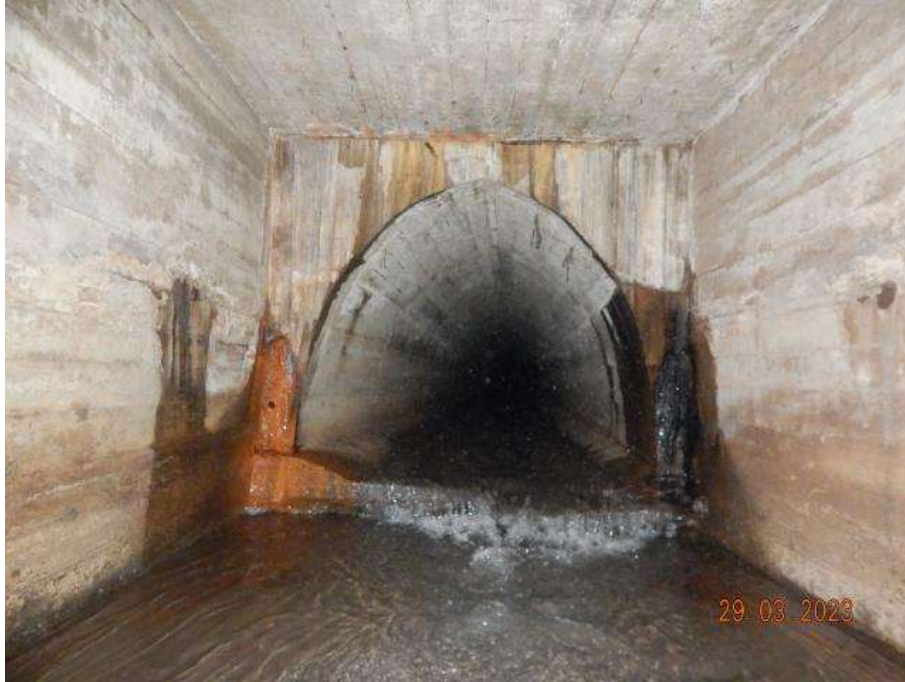
FOTO 071

Trecho 3 (BSCC): Manchas de umidade e infiltração de água na parede de montante na interface entre a galeria tipo BSCC para BSOC.

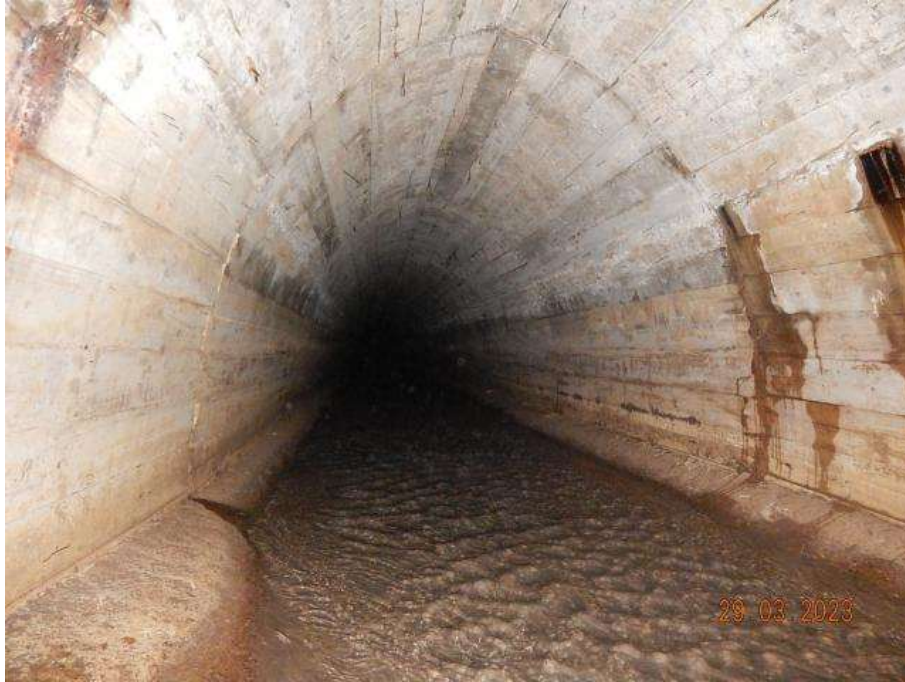
FOTO 073

Galeria - Córrego da Servidão - Araraquara/SP.
Trecho 4 (BSOC): Vista interna.

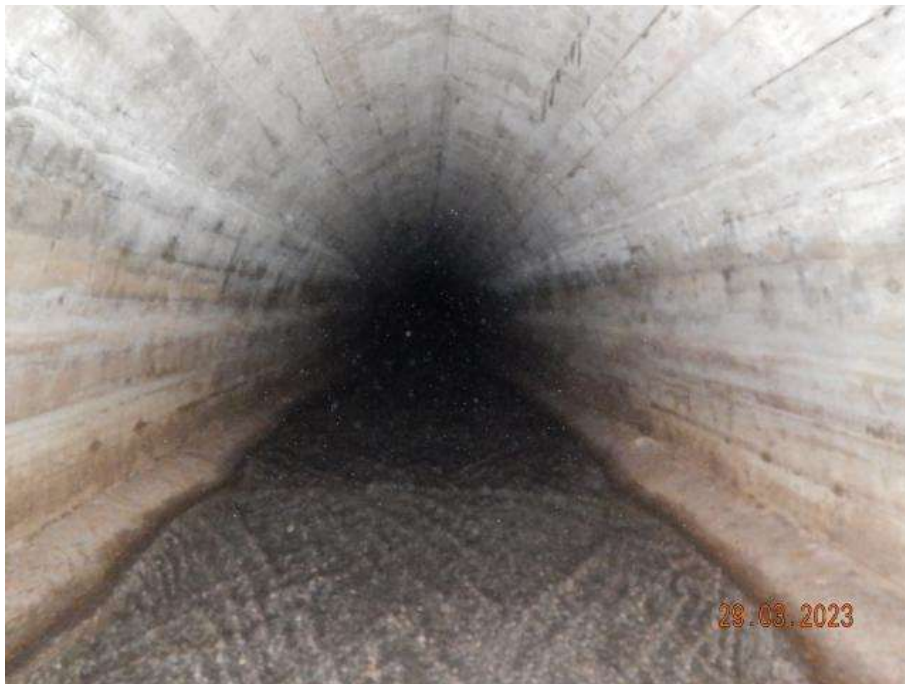
FOTO 074

Galeria - Córrego da Servidão - Araraquara/SP.
Trecho 4 (BSOC): Vista interna.

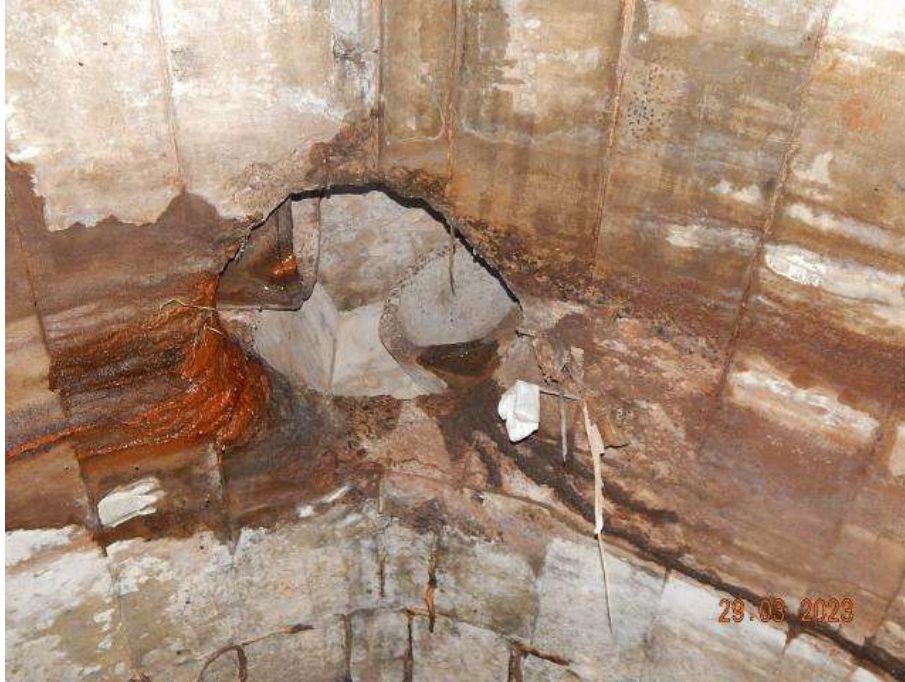
FOTO 077

Trecho 4 (BSOC): Abertura na geratriz superior com a chegada de 2 (duas) BSTC, ambas apresentando escoamento de água.

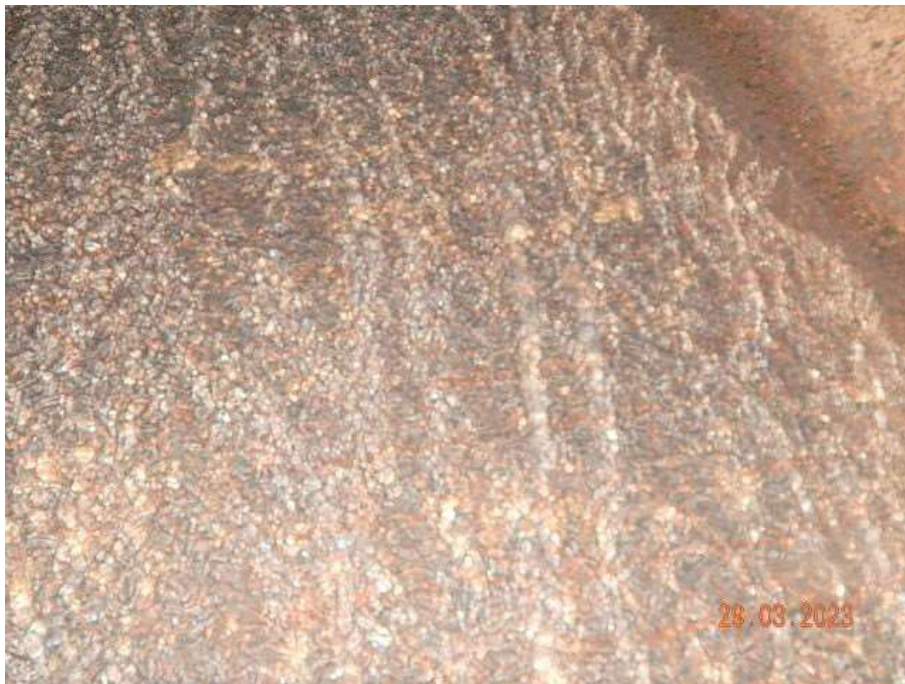
FOTO 078

Trecho 4 (BSOC): Armadura exposta no piso, generalizada.

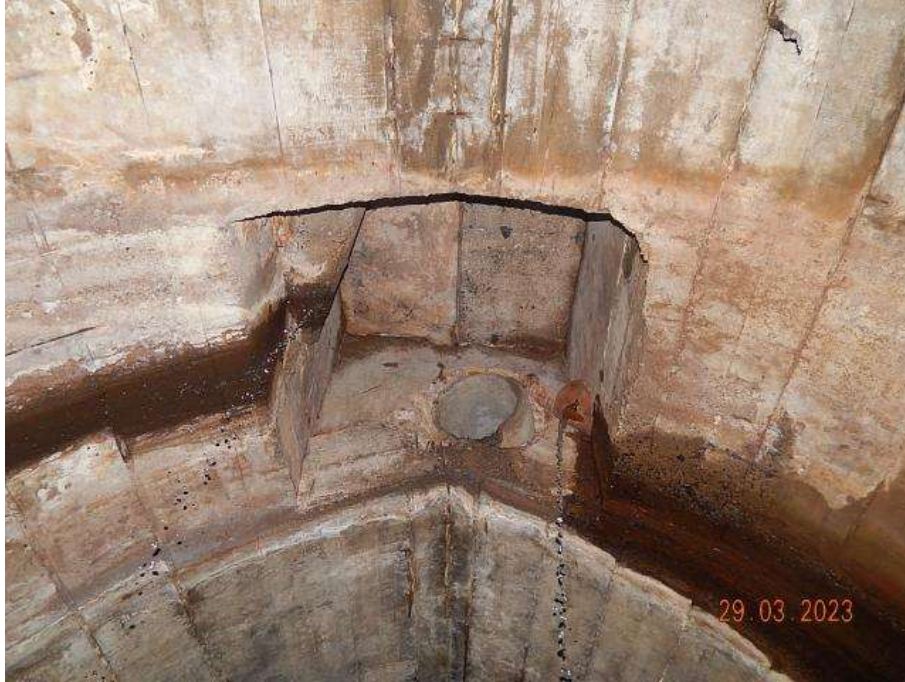
FOTO 079

Trecho 4 (BSOC): Abertura na geratriz superior com a chegada de 2 (duas) BSTC, ambas apresentando escoamento de água e uma manilha de barro com jorro de água.

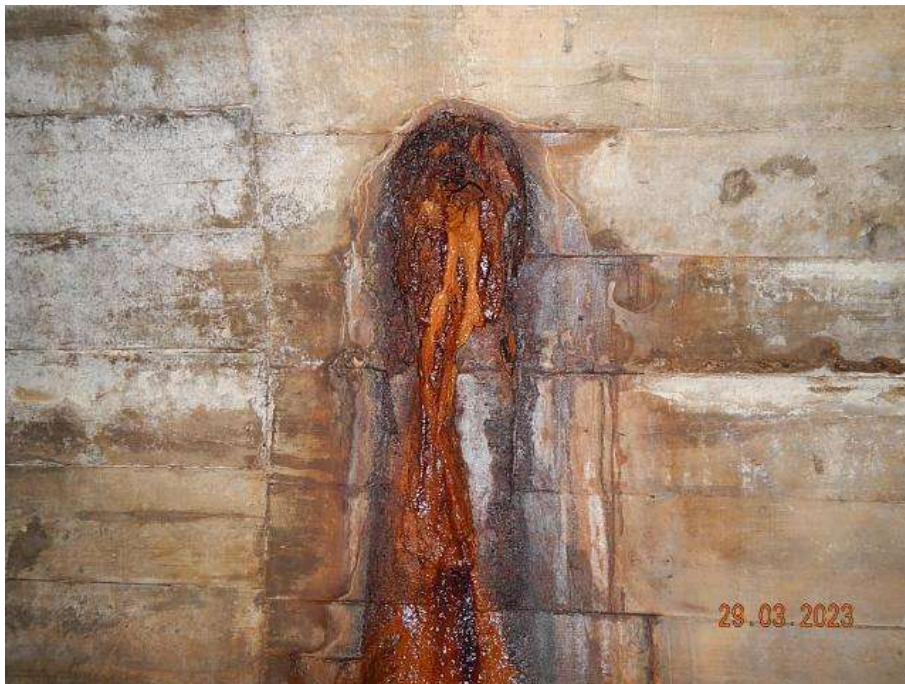
FOTO 080

Trecho 4 (BSOC): Abertura na parede D para encaixe de uma manilha de barro. Nota-se o escoamento de água, carreamento de terra e obstrução parcial.

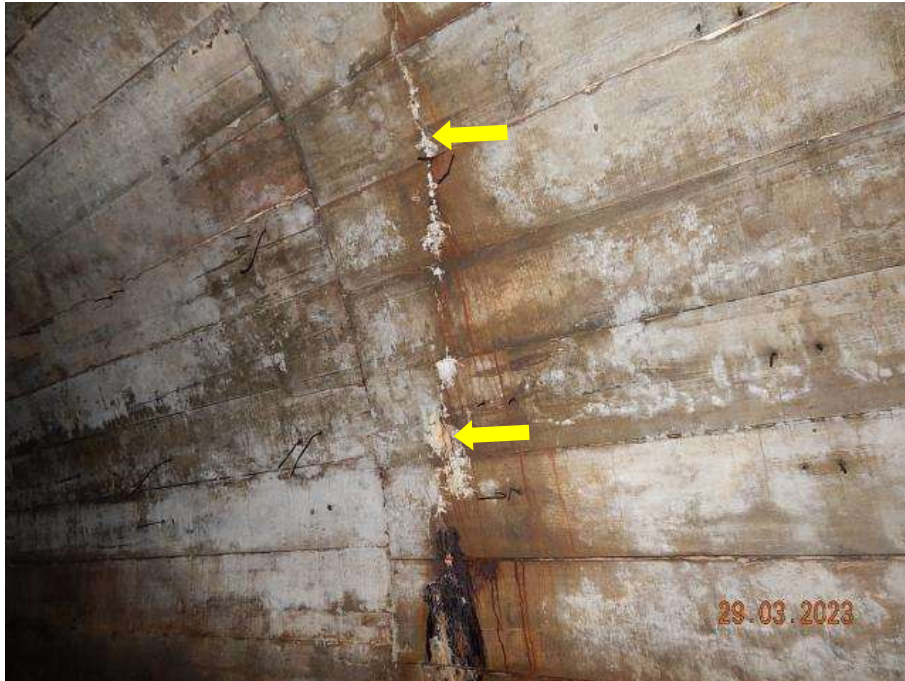
FOTO 081

Trecho 4 (BSOC): Fissura com eflorescência de posicionamento transversal e em toda seção da parede D e E. Nota-se manchas de umidade.

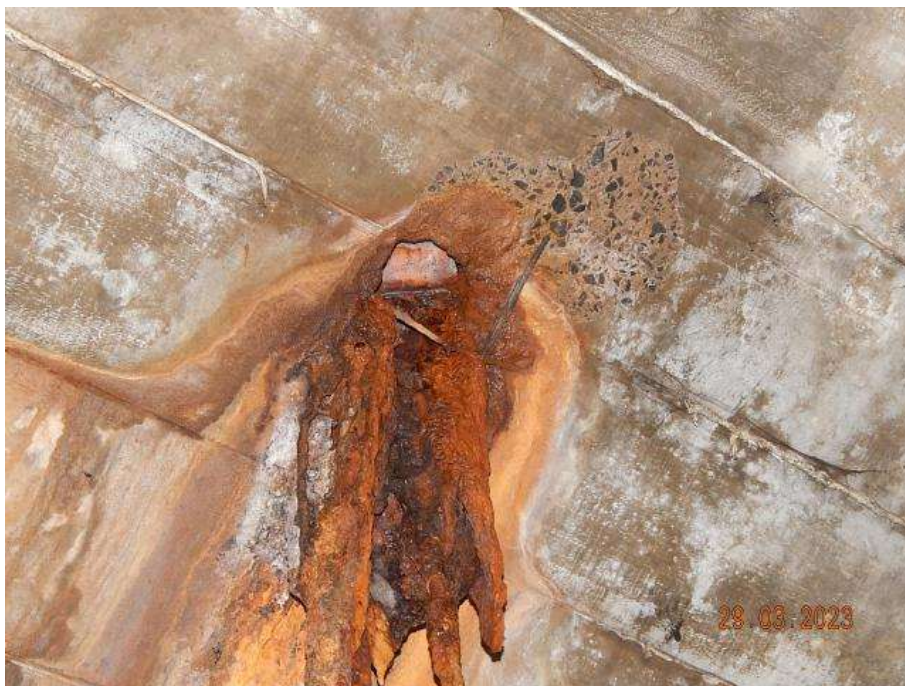
FOTO 082

Trecho 4 (BSOC): Concreto disgregado com armadura exposta em abertura na parede E para encaixe de uma manilha de barro. Nota-se o escoamento de água e carreamento de terra.

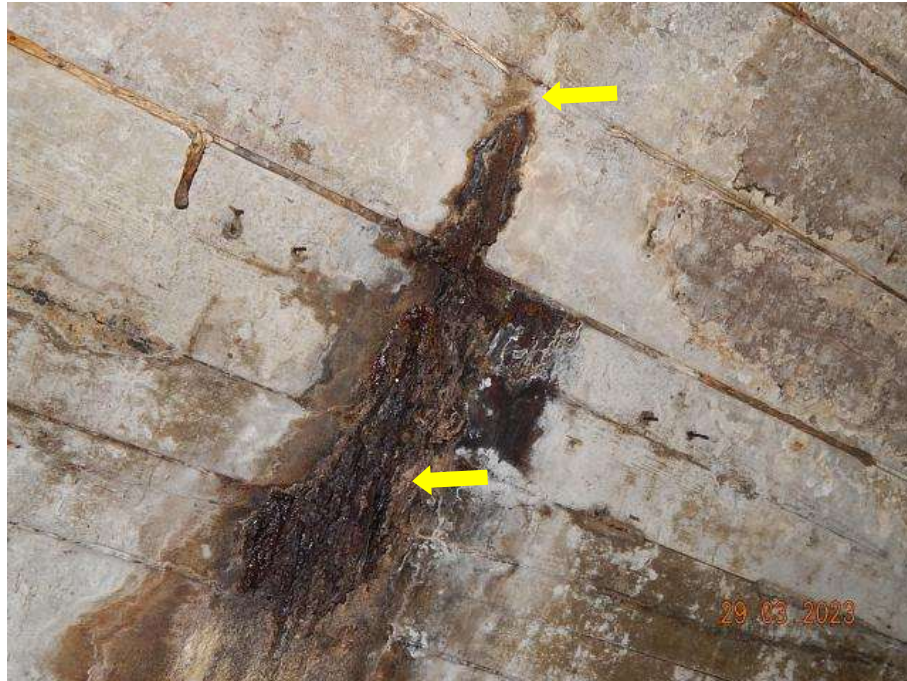
FOTO 083

Trecho 4 (BSOC): Fissura com eflorescência de posicionamento vertical na parede E apresentando ponto de infiltração de água.
