PROJETO DE MACRODRENAGEM DO
RIBEIRÃO DO OURO, CÓRREGO DA
SERVIDÃO E CÓRREGO CAPÃO DO PAIVA
PREFEITURA MUNICIPAL DE ARARAQUARA E
SUCOCITRICO CUTRALE LTDA

ARARAQUARA, SP

Revisão 00 - Maio, 2023

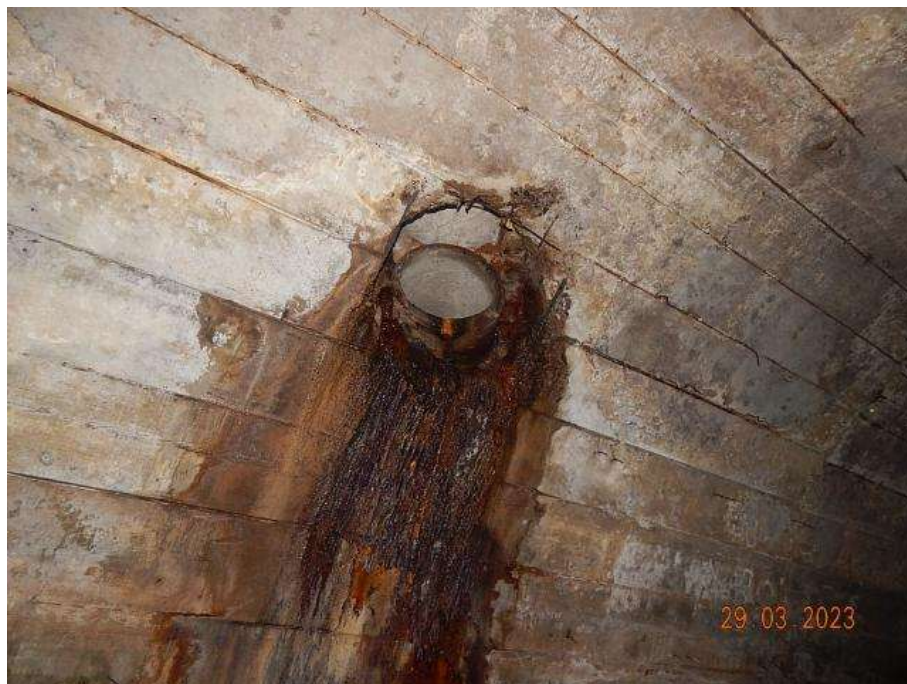
FOTO 084

Trecho 4 (BSOC): Concreto disgregado com armadura exposta em abertura na parede E para encaixe de um BSTC. Nota-se o escoamento de água.

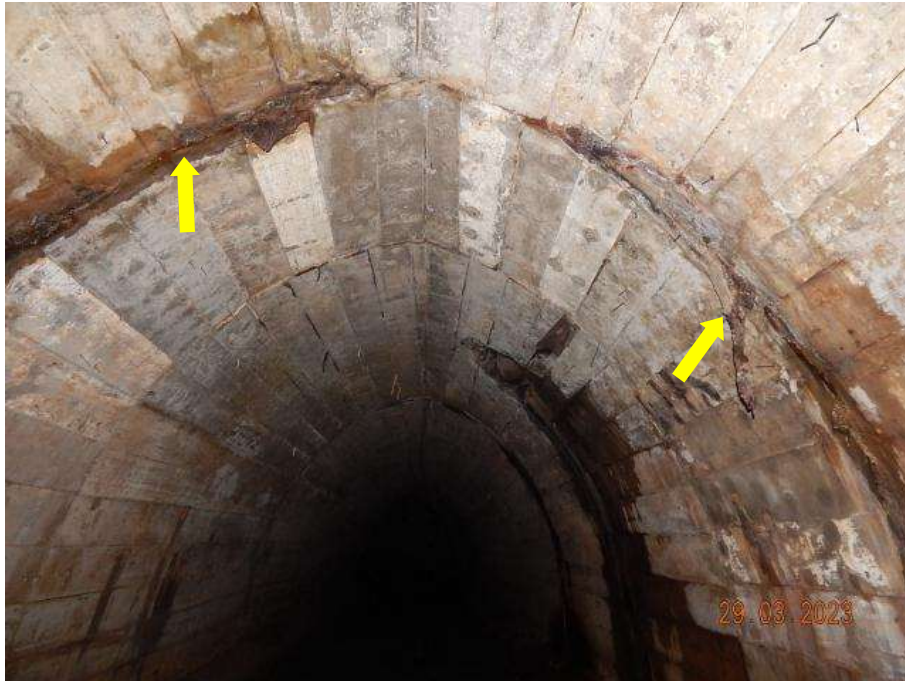
FOTO 085

Trecho 4 (BSOC): Fissura com eflorescência de posicionamento transversal e em toda seção da parede D e E. Nota-se manchas de umidade e infiltração de água.

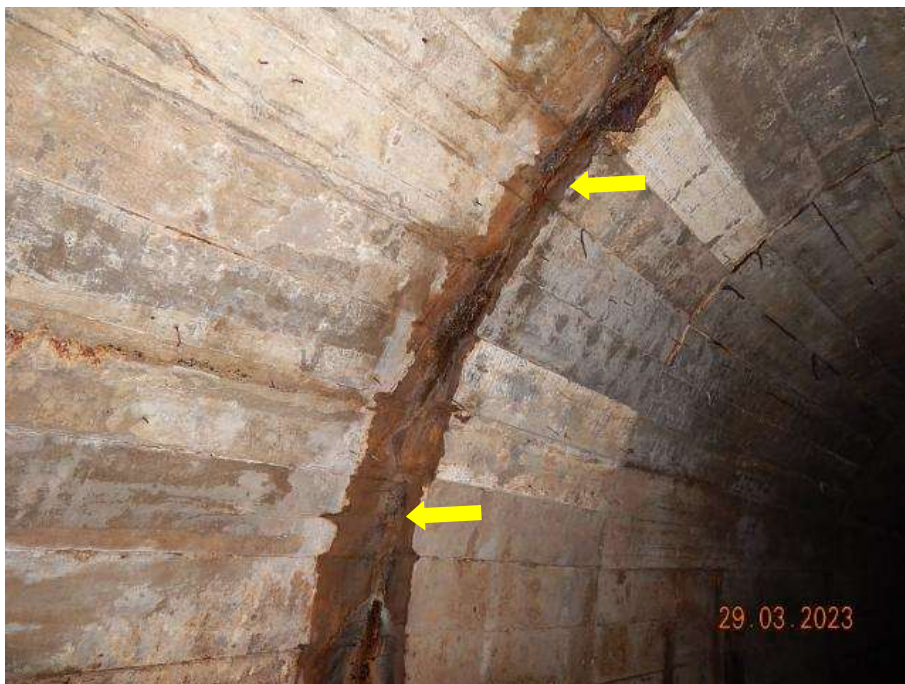
FOTO 086

Trecho 4 (BSOC): Fissura com eflorescência de posicionamento vertical na parede E. Nota-se manchas de umidade e infiltração de água.

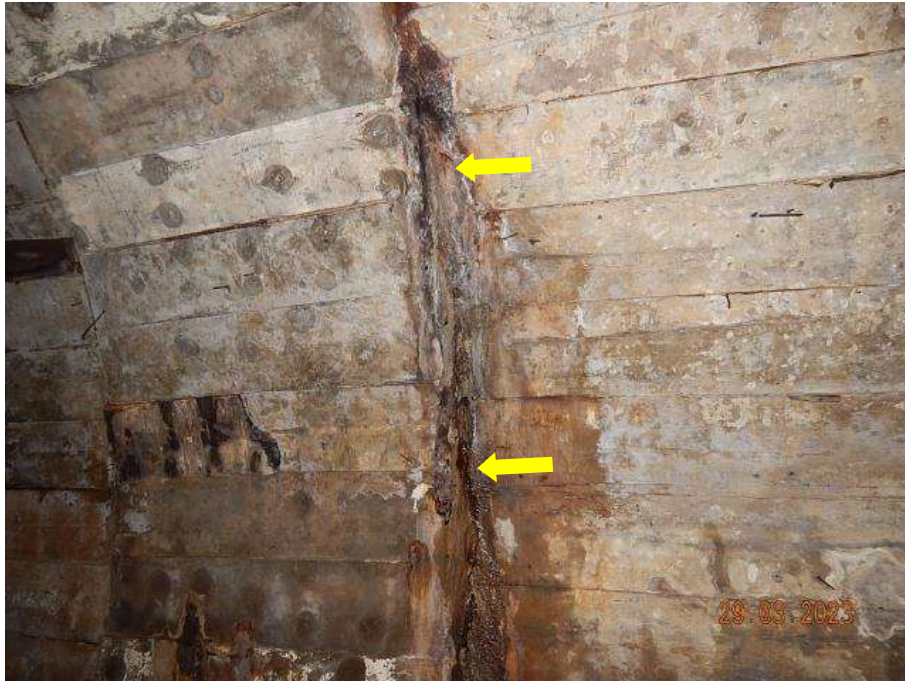
FOTO 087

Trecho 4 (BSOC): Fissura com eflorescência de posicionamento vertical na parede D. Nota-se manchas de umidade e infiltração de água.

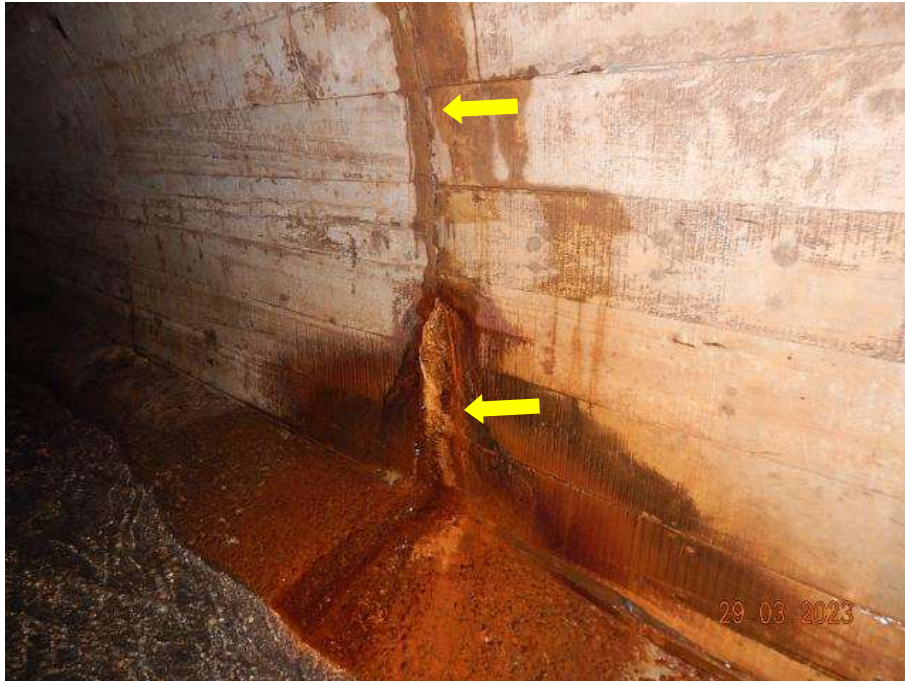
FOTO 089

Trecho 4 (BSOC): Fissura com eflorescência de posicionamento vertical na parede D. Nota-se manchas de umidade e infiltração de água.

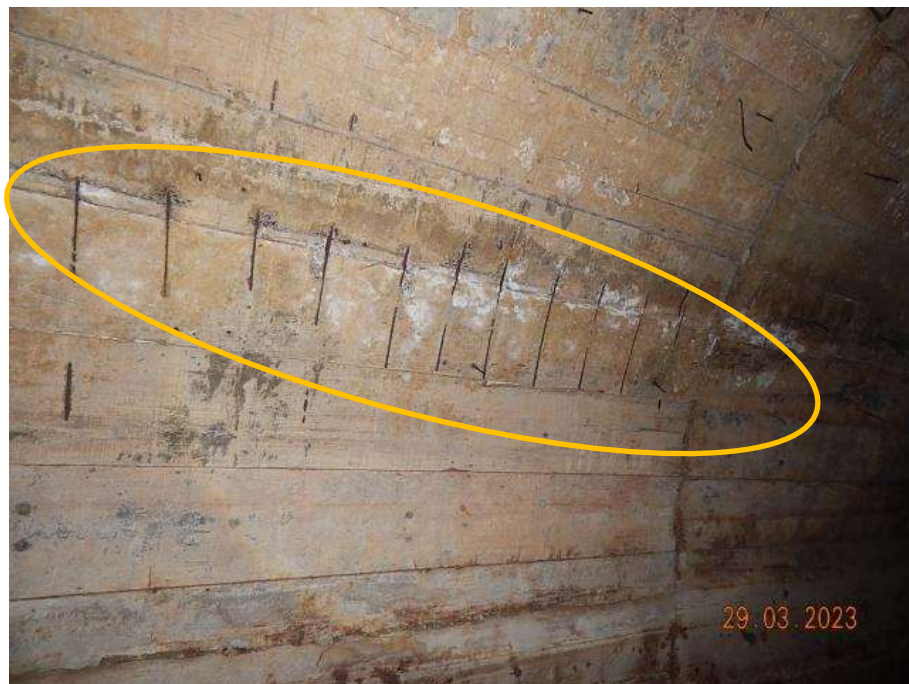
FOTO 090

Trecho 4 (BSOC): Armadura exposta na parede E.

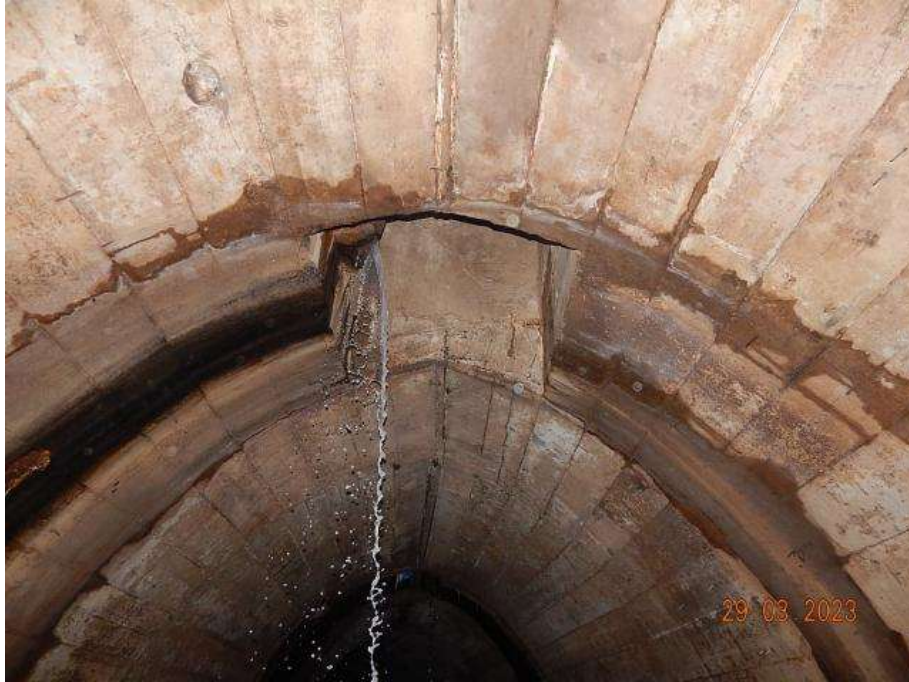
FOTO 091

Trecho 4 (BSOC): Abertura na geratriz superior para o encaixe de PV (poço de visita) e chegada de 2 (duas) BSTC, sendo uma com jorro de água.

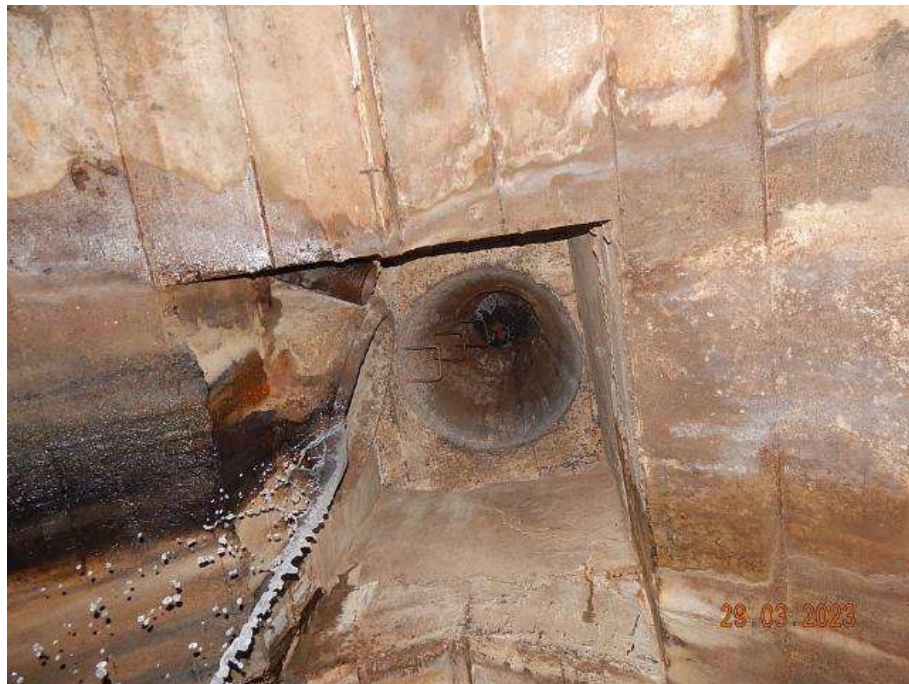
FOTO 092

Trecho 4 (BSOC): Outra vista da abertura na geratriz superior para o encaixe de PV (poço de visita) e chegada de 2 (duas) BSTC, sendo uma com jorro de água.

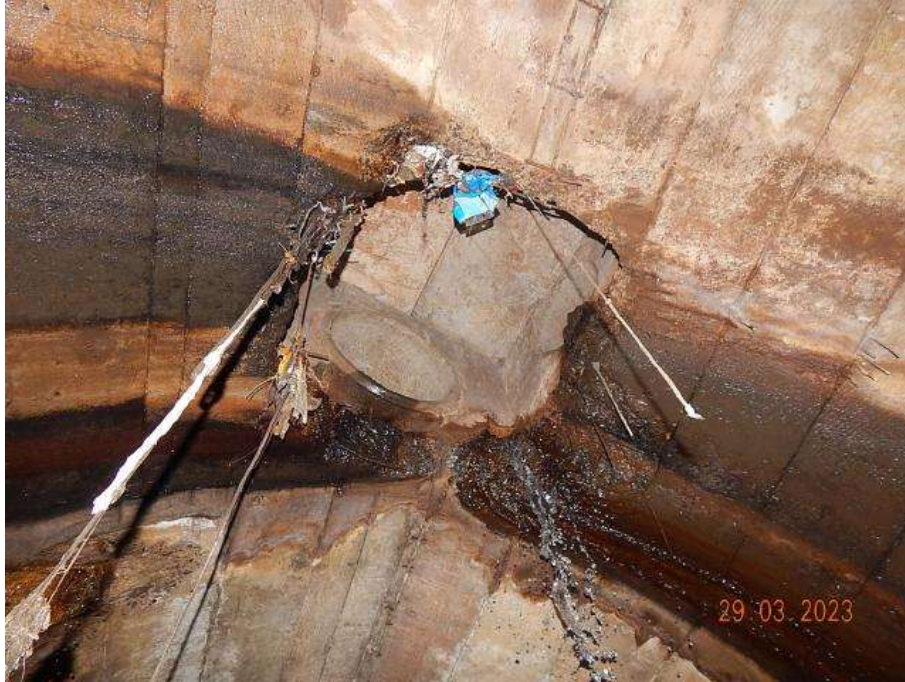
FOTO 093

Trecho 4 (BSOC): Abertura na geratriz superior com a chegada de 2 (duas) BSTC, sendo uma com jorro de água.

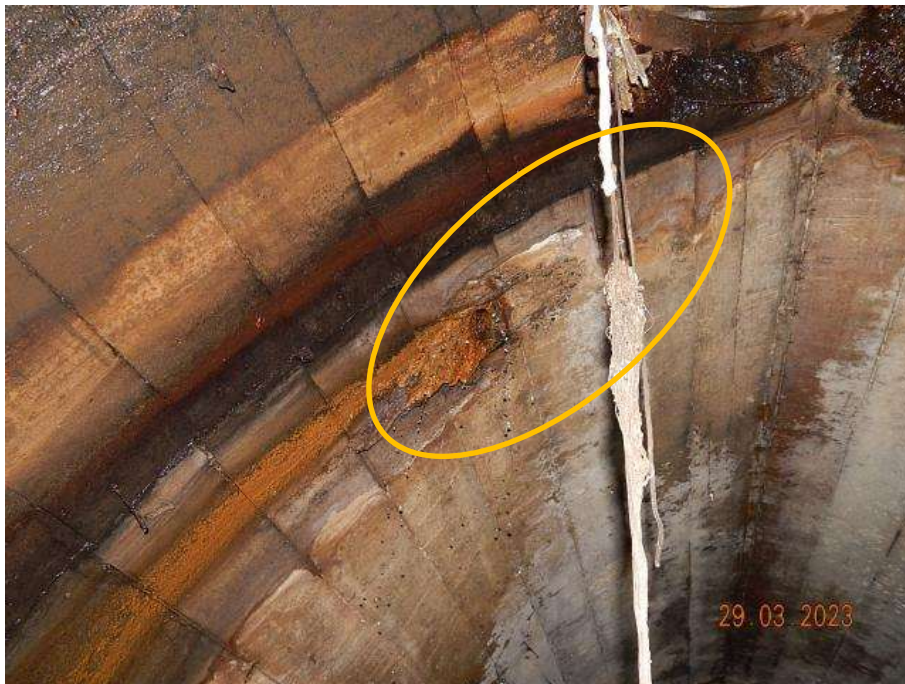
FOTO 094

Trecho 4 (BSOC): Concreto disgregado com armadura exposta em abertura na parede E para encaixe de uma manilha de barro. Nota-se jorro água.

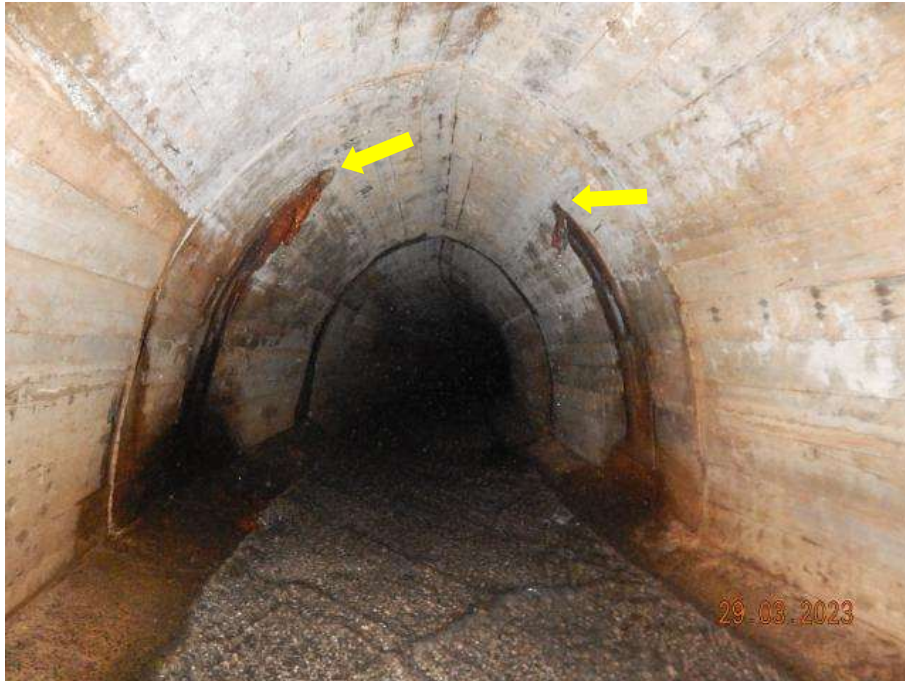
FOTO 095

Trecho 4 (BSOC): Abertura na parede D e E para encaixe de manilha de barro. Nota-se o escoamento de água.

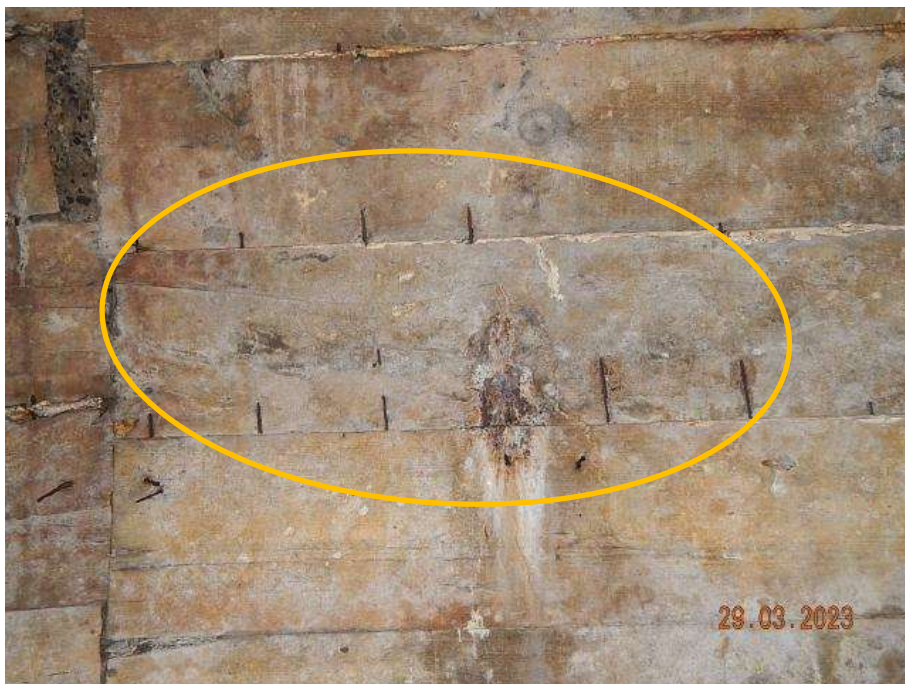
FOTO 096

Trecho 4 (BSOC): Armadura exposta na parede D.

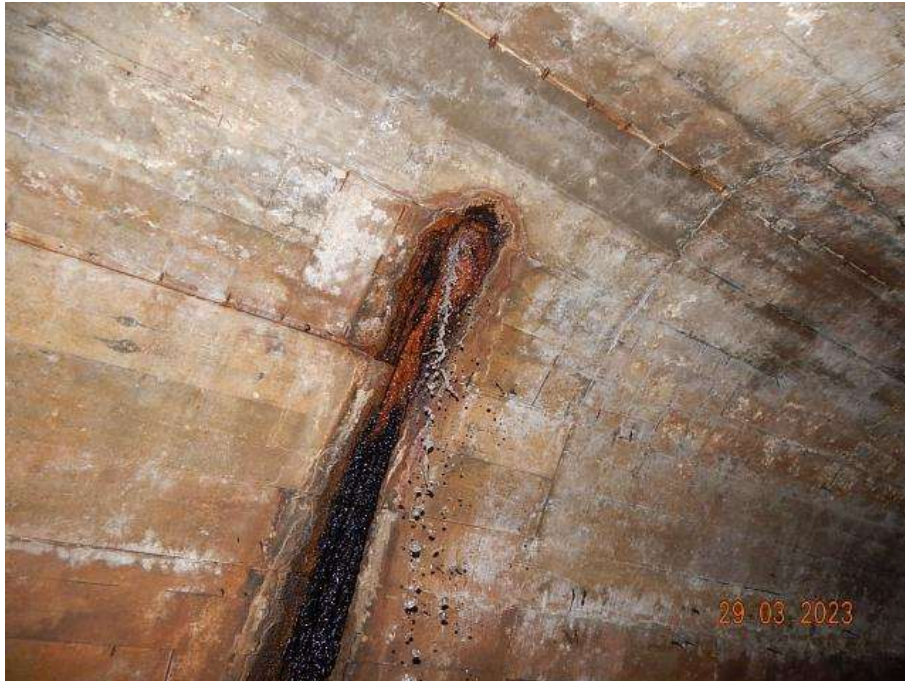
FOTO 097

Trecho 4 (BSOC): Abertura na parede E para encaixe de uma manilha de barro. Nota-se o jorro de água.

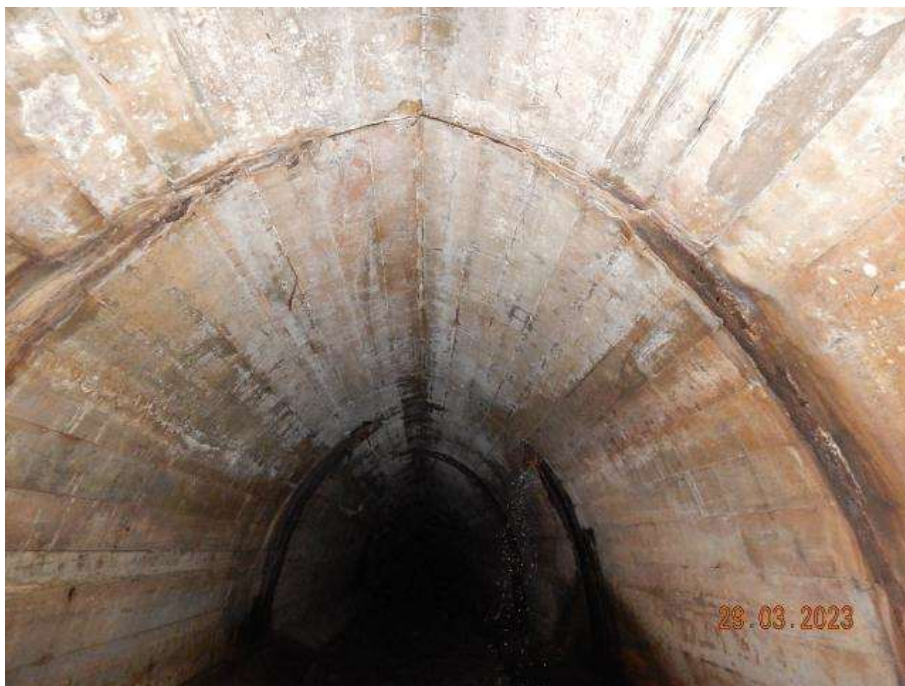
FOTO 098

Trecho 4 (BSOC): Fissura com eflorescência de posicionamento transversal e em toda seção da parede D e E. Nota-se manchas de umidade e infiltração de água.

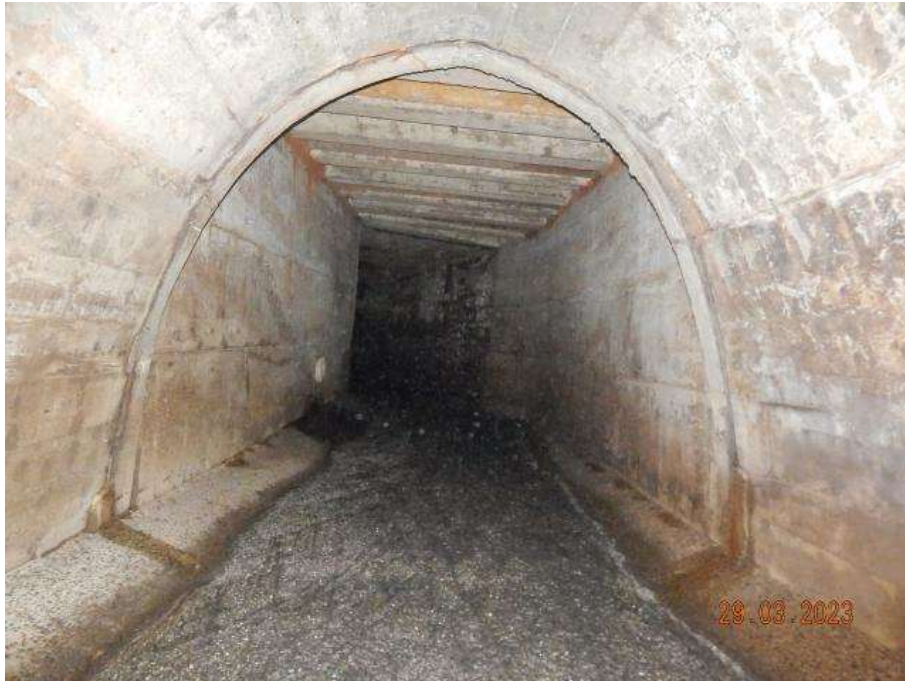
FOTO 099

Galeria - Córrego da Servidão - Araraquara/SP.
Trecho 5 (BSCC): Vista interna.

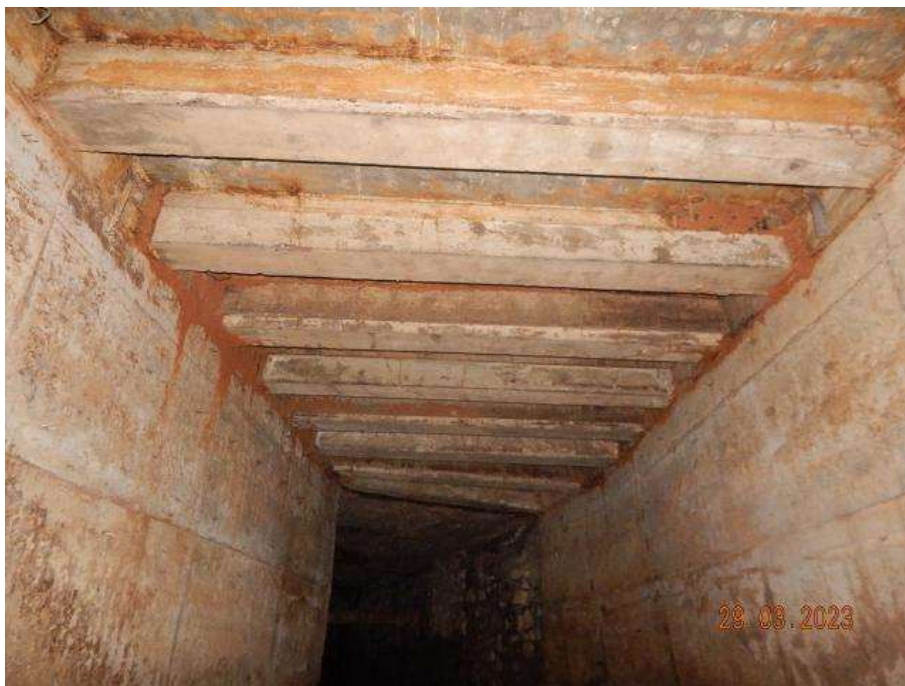
FOTO 100

Galeria - Córrego da Servidão - Araraquara/SP.
Trecho 5 (BSCC): Outra vista interna.

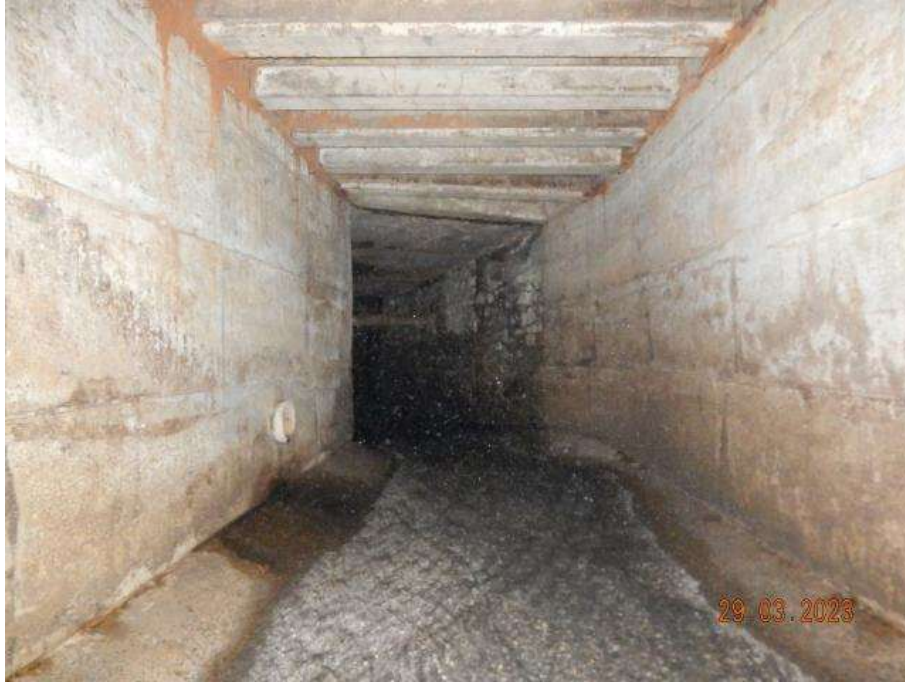
FOTO 101

Trecho 5 (BSCC): Abertura na parede E para encaixe de um BSTC. Nota-se o escoamento de água e manchas de umidade.

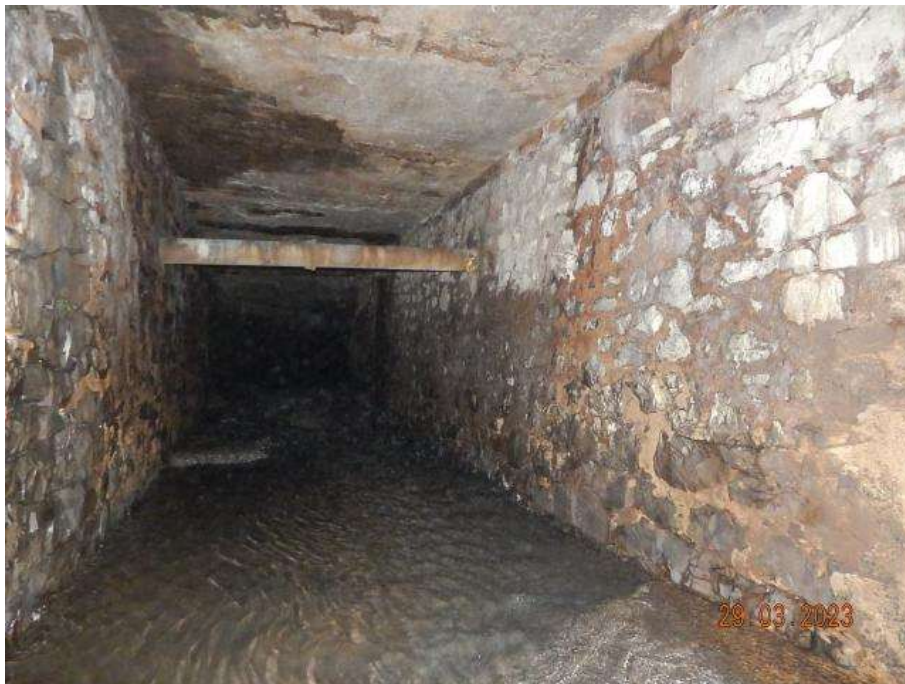
FOTO 102

Trecho 6 (BSCP): Vista interna. Detalhe para a passagem de manilha de barro transversalmente à seção da galeria.

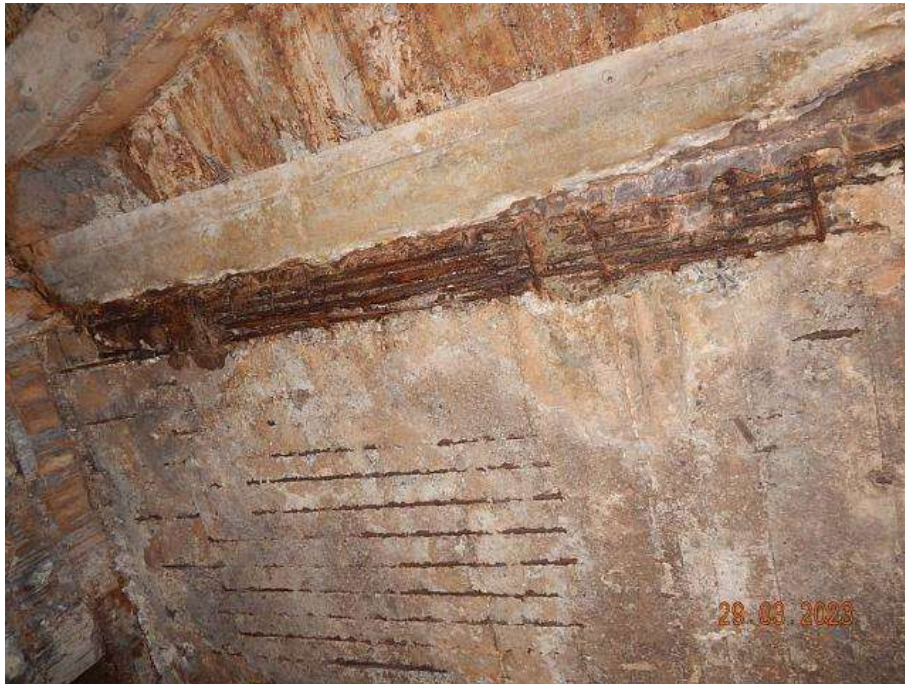
FOTO 103

Trecho 6 (BSCP): Concreto disgregado com armadura exposta na laje de teto.

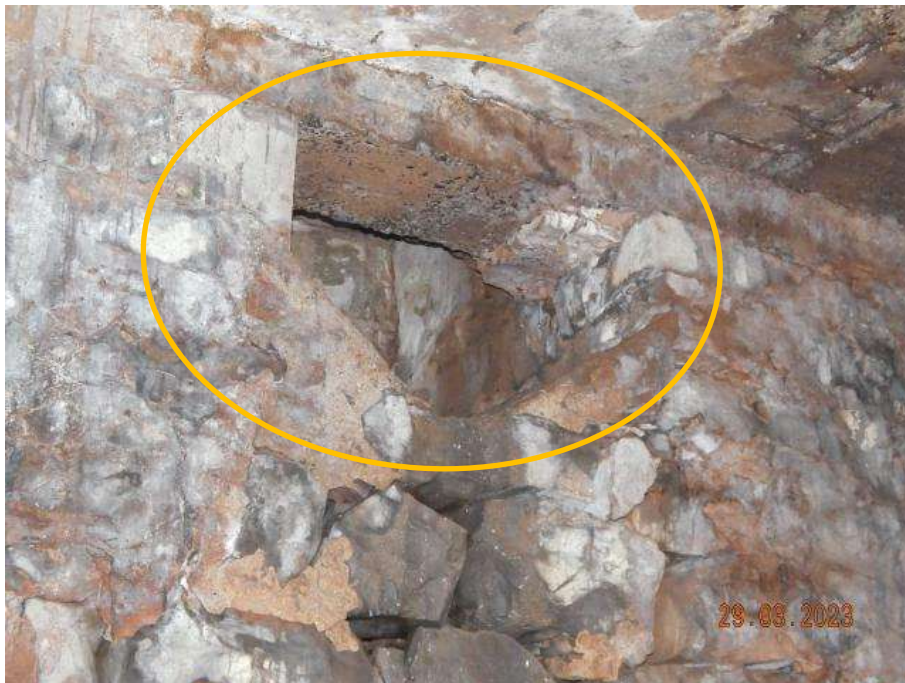
FOTO 104

Trecho 6 (BSCP): Abertura na parede E para encaixe de um dispositivo de drenagem.

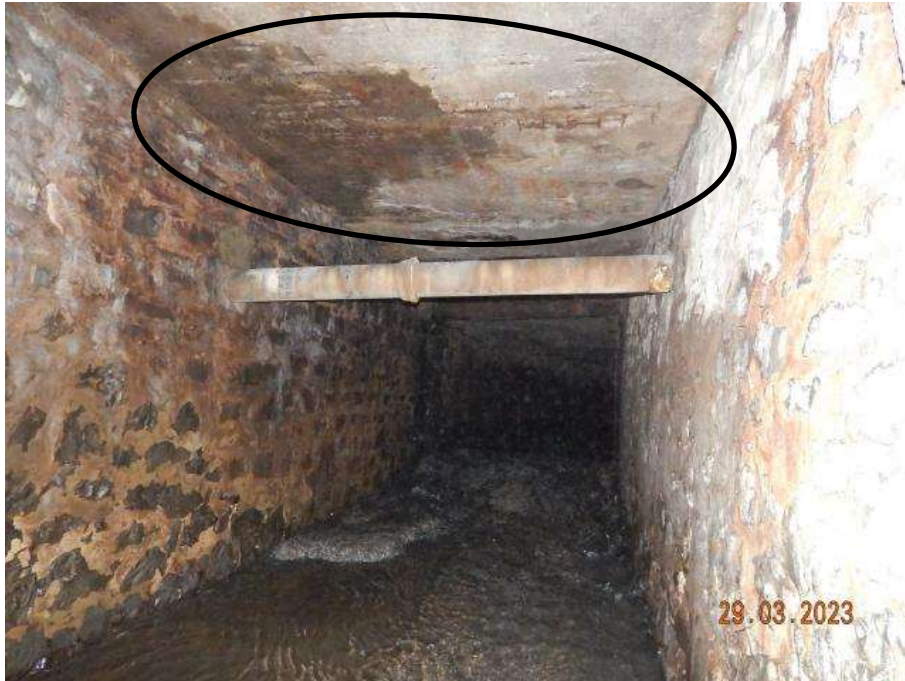
FOTO 105

Trecho 6 (BSCP): Concreto disgregado com armadura exposta e mancha de umidade na laje de teto. Detalhe para a passagem de manilha de barro transversalmente à seção da galeria.

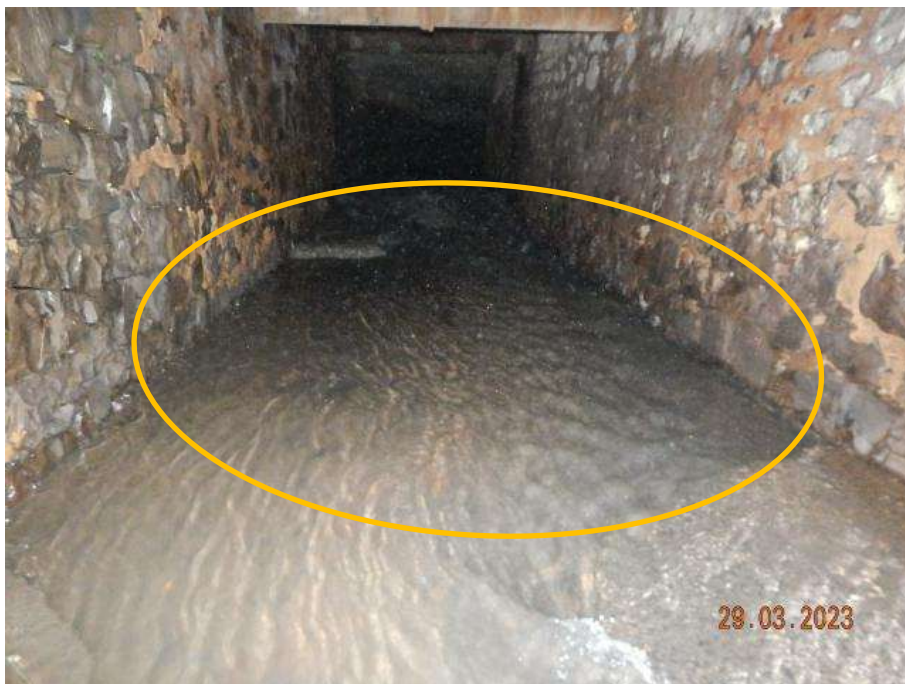
FOTO 106

- degrau ou afogamento parcial da galeria com profundidade superior a 1,20m (fotos 106 e 107).

Trecho 6 (BSCP): Vista do trecho da galeria que apresenta profundidade >1,0m e não pode ser acessada. Não se visualizou a laje de fundo.

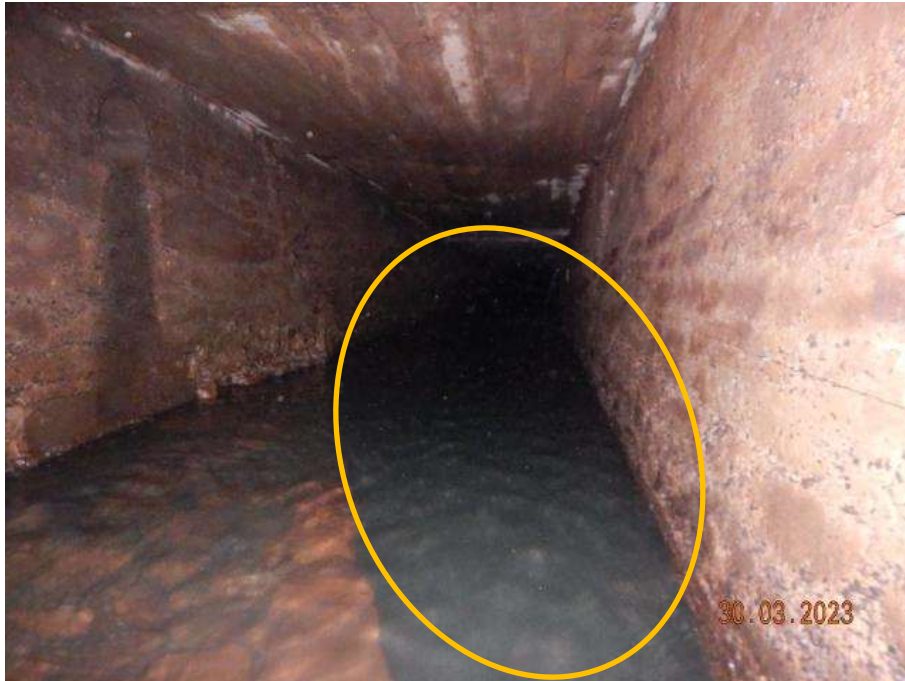
FOTO 107

Trecho 7 (BSCC): Vista do trecho da galeria que apresenta profundidade >1,0m e não pode ser acessada. Não se visualizou a laje de fundo.

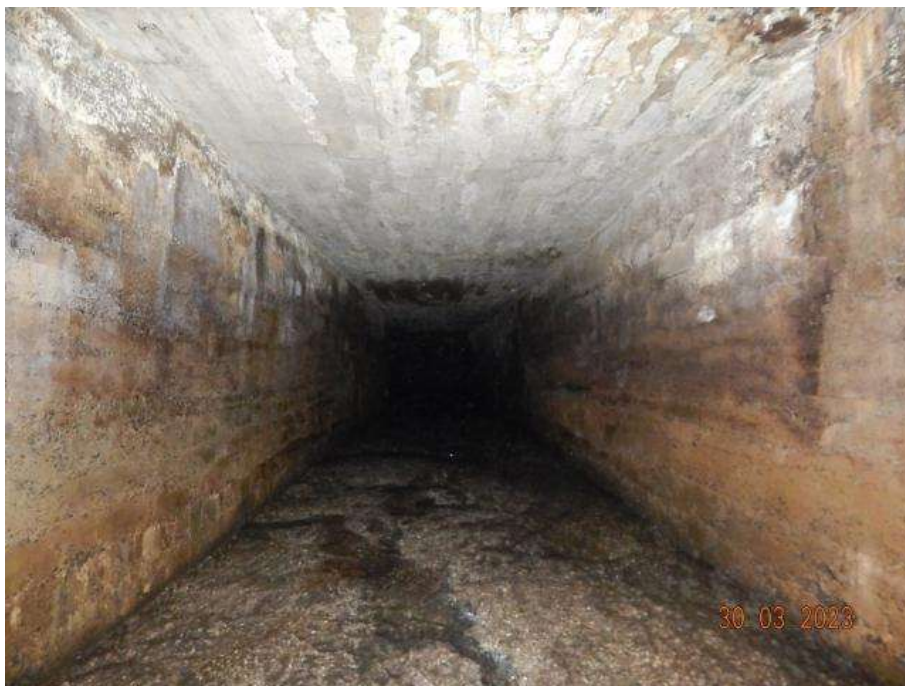
FOTO 108

Trecho 7 (BSCC): Vista interna.

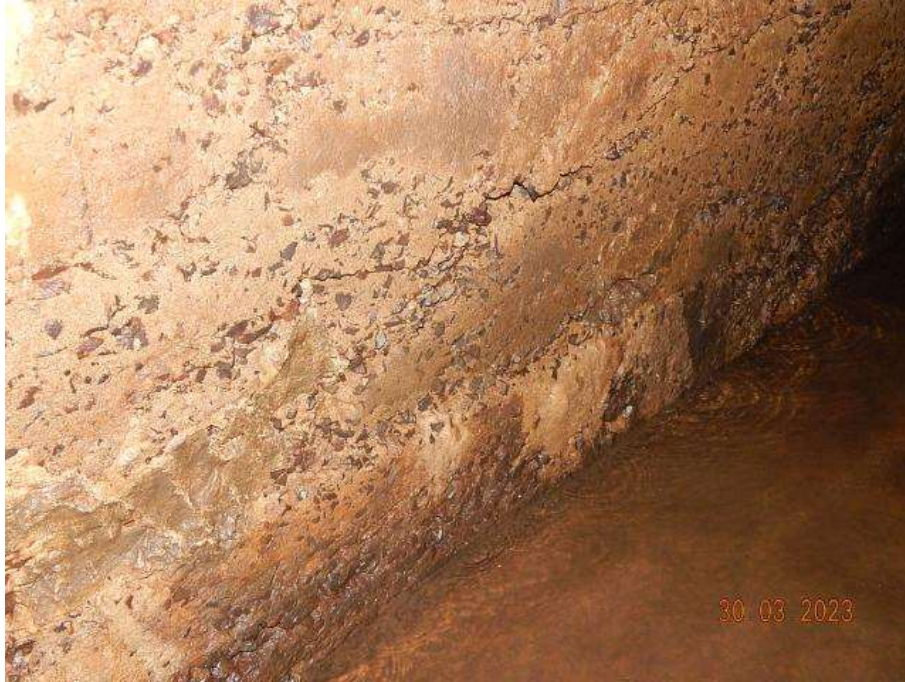
FOTO 109

Trecho 7 (BSCC): Concreto desagregado, concreto segregado e umidade, generalizado, na parede E.

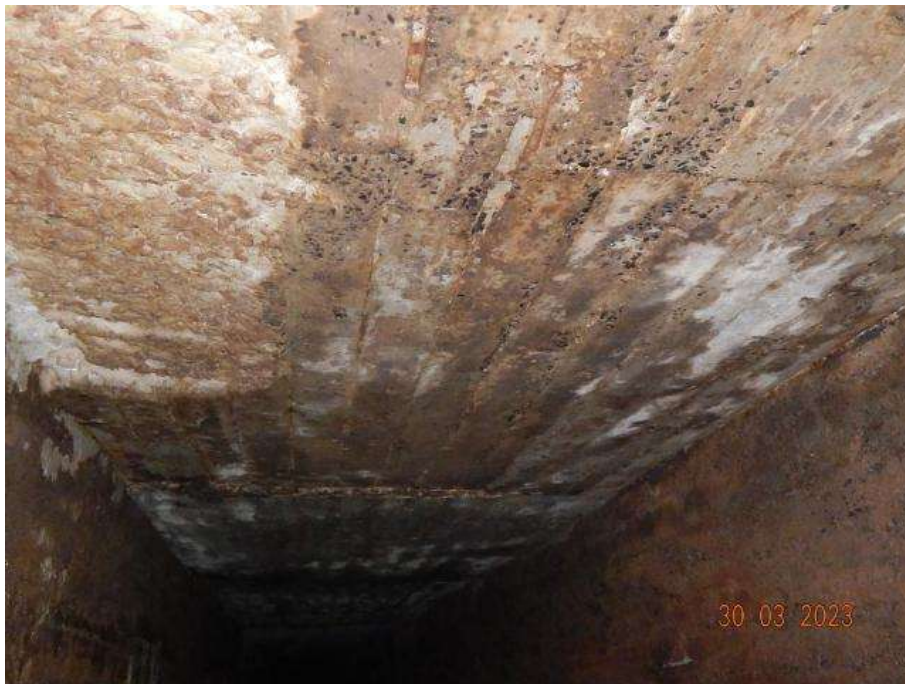
FOTO 110

Trecho 7 (BSCC): Concreto desagregado, concreto segregado e umidade, generalizado, na laje de teto.

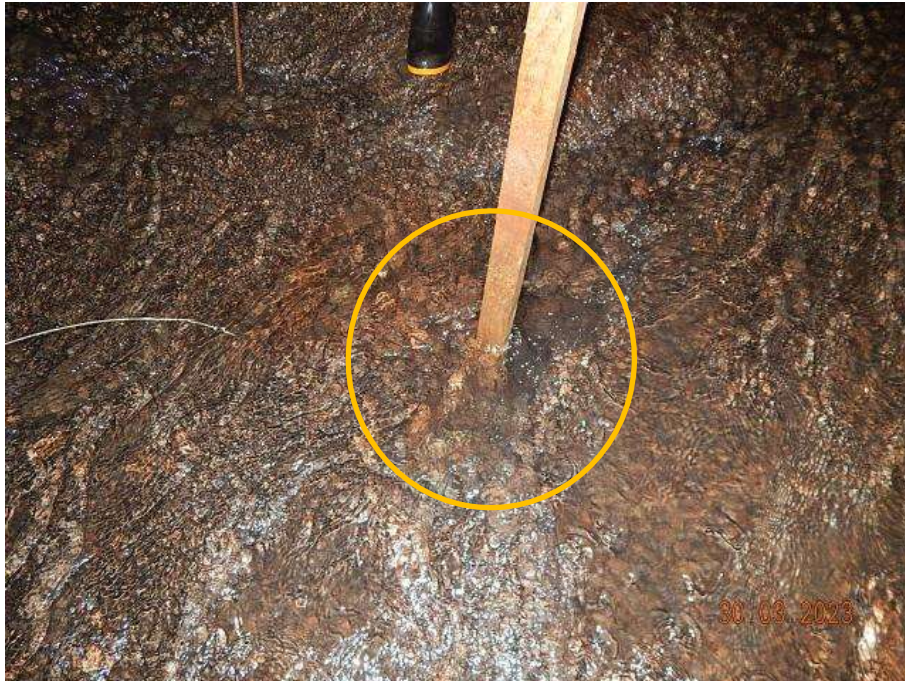
FOTO 111

Galeria - Córrego da Servidão - Araraquara/SP.
Trecho 7 (BSCC): Concreto disgregado, localizado, na laje de fundo.

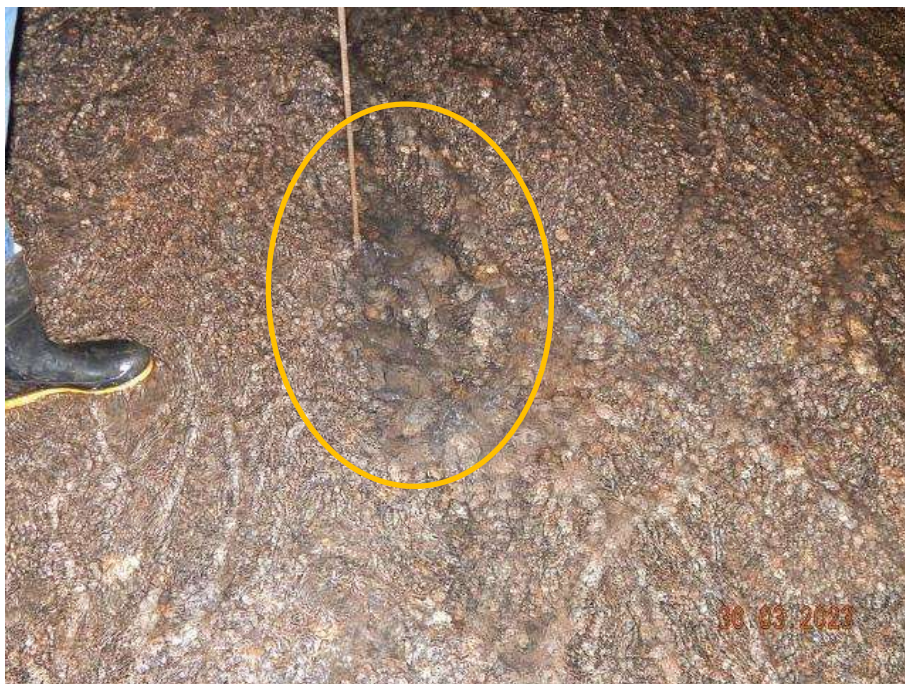
FOTO 112

Galeria - Córrego da Servidão - Araraquara/SP.
Trecho 7 (BSCC): Concreto disgregado, localizado, na laje de fundo.

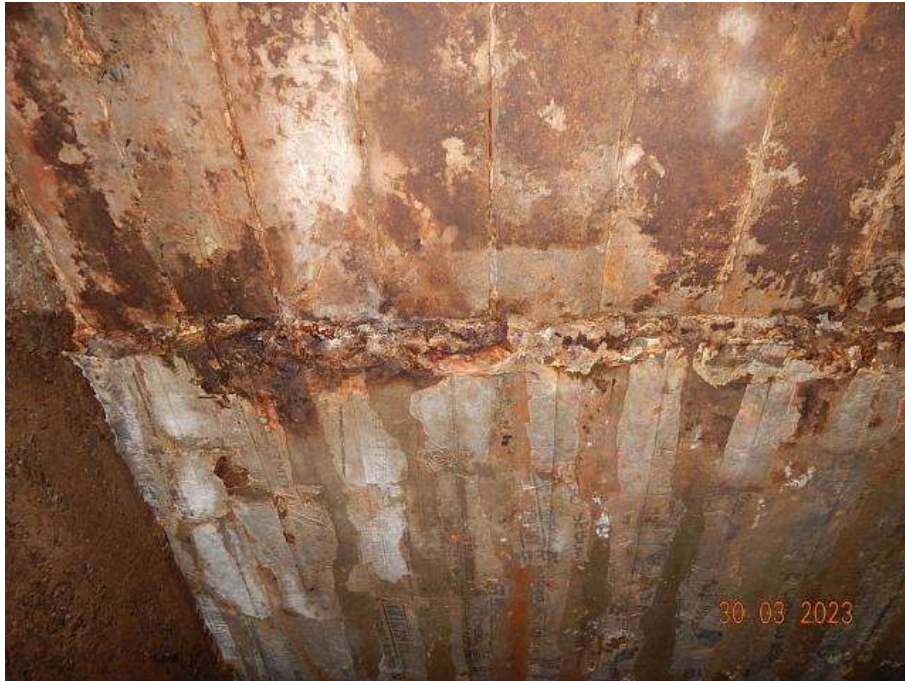
FOTO 113

Trecho 7 (BSCC): Concreto disgregado e manchas de umidade, na laje de teto.

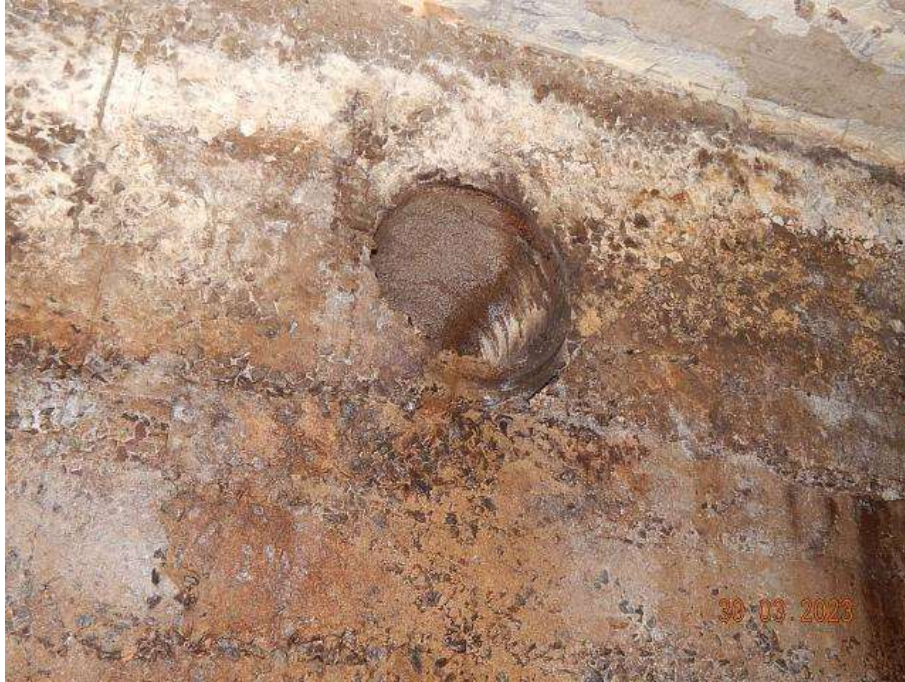
FOTO 115

Trecho 7 (BSCC): Abertura na parede E para encaixe de um BSTC. Detalhe para a presença de concreto desagregado.

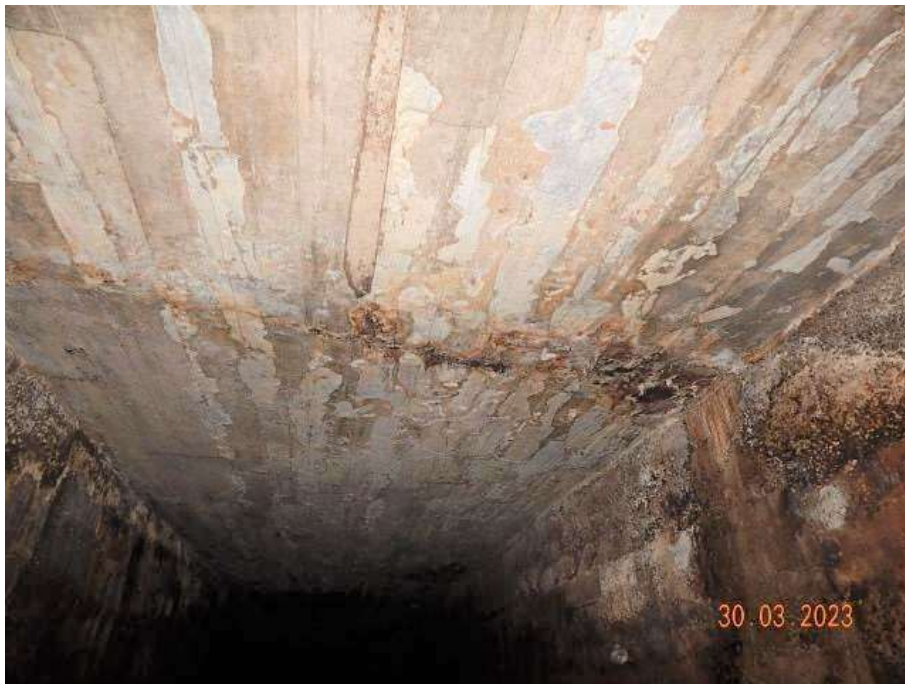
FOTO 116

Trecho 7 (BSCC): Fissura com eflorescência de posicionamento transversal com presença de umidade na laje de teto.

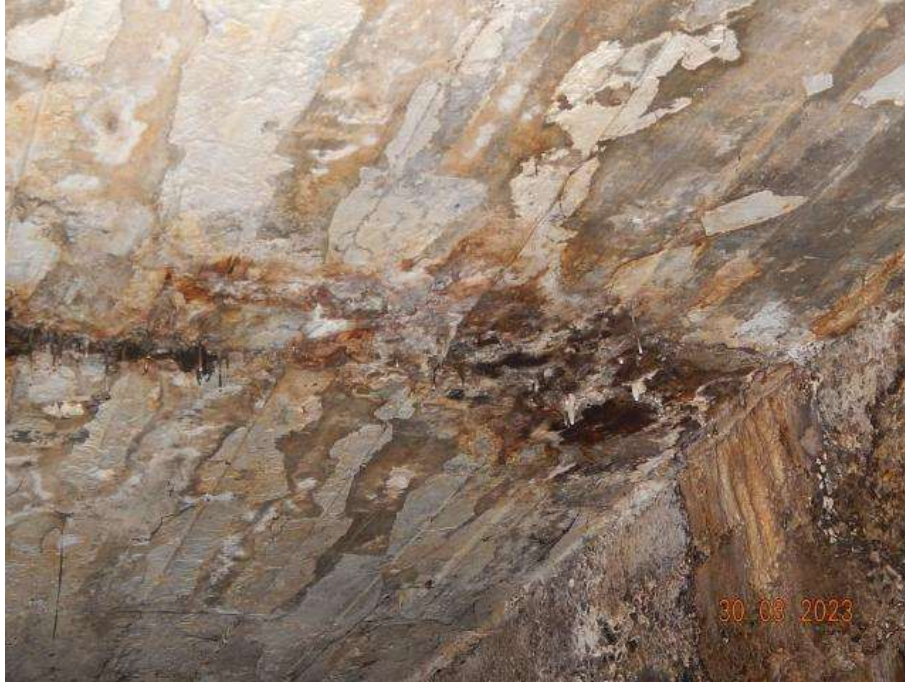
FOTO 117

Trecho 7 (BSCC): Detalhe da fissura com eflorescência de posicionamento transversal com presença de umidade e formação de estalactite na laje de teto.

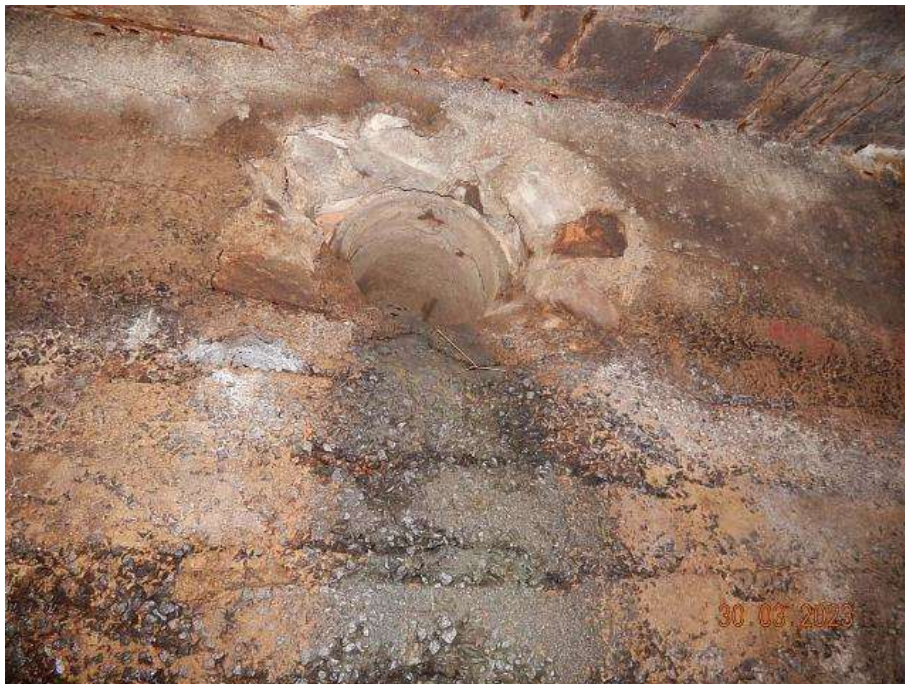
FOTO 118

Trecho 7 (BSCC): Abertura na parede E para encaixe de um BSTC. Detalhe para a presença de concreto desagregado/segregado.

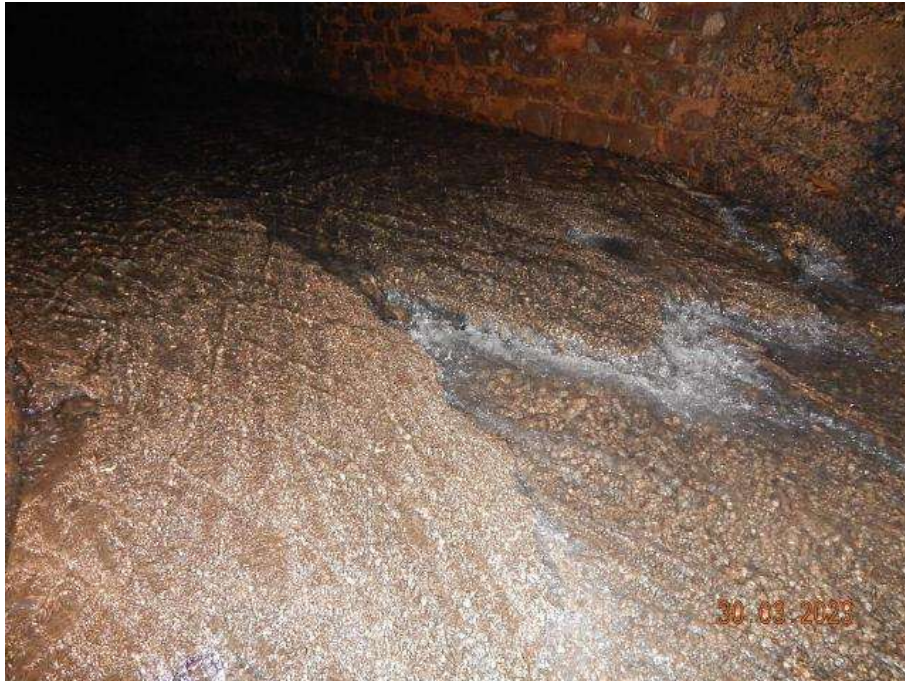
FOTO 119

Trecho 7 (BSCC): Irregularidade / degrau na laje de fundo, na interface entre a galeria tipo BSCC para BSCP.

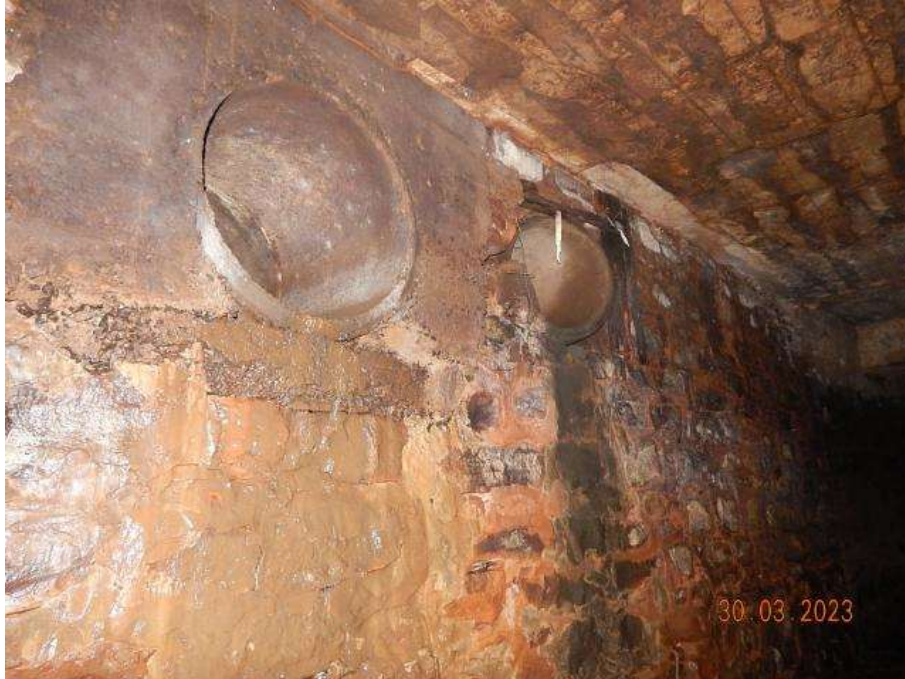
FOTO 121

Trecho 8 (BSCP): 2 (duas) aberturas na parede E para encaixe de BSTC. Nota-se o escoamento de água e manchas de umidade.
