PROJETO DE MACRODRENAGEM DO
RIBEIRÃO DO OURO, CÓRREGO DA
SERVIDÃO E CÓRREGO CAPÃO DO PAIVA
PREFEITURA MUNICIPAL DE ARARAQUARA E
SUCOCITRICO CUTRALE LTDA

ARARAQUARA, SP

Revisão 00 - Maio, 2023

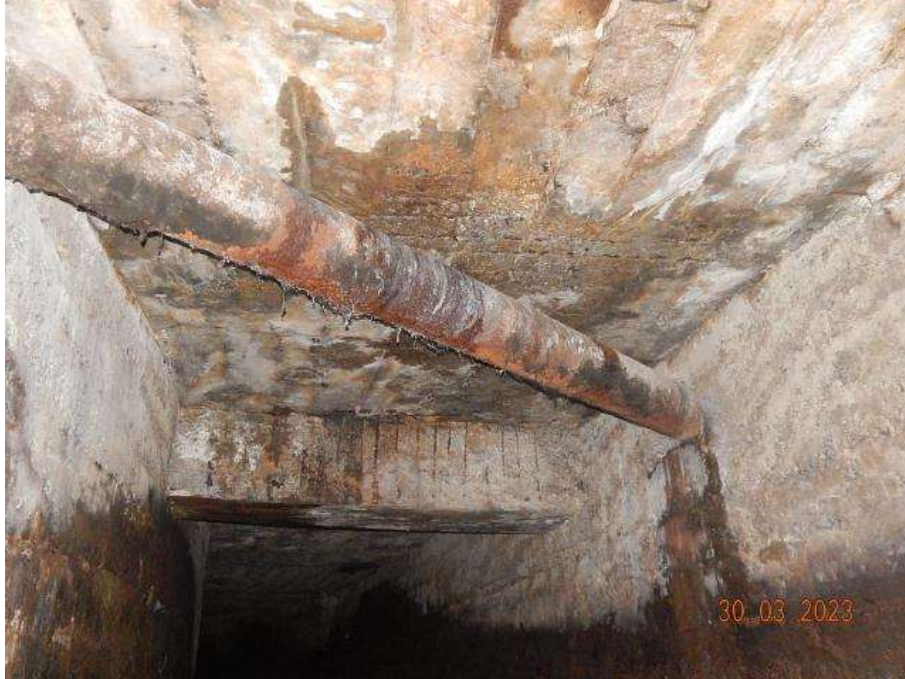
FOTO 123

Trecho 9 (BSCC): Concreto segregado com armadura exposta e manchas de umidade na laje de teto. Detalhe para a passagem de tubulação pela seção da galeria.

3. Remoção do concreto deteriorado (contaminado, lixiviado, desagregado, segregado ou deslocado), através de apicoamento manual (ponteiros e marretas leves) ou mecânico (rebarbadores pneumáticos leves, de até 6 kg, ou martelotes elétricos), até a permanência apenas de concreto são e a exposição mínima de 10,0 cm de armadura sã (sem corrosão), em cada extremidade do trecho corroído da barra, liberando-a do concreto, em toda a sua superfície (distância mínima ao concreto de 2,0 cm).

6. Limpeza das armaduras (todas as barras, em trechos corroídos), através escovas com cerdas de aço, deixando-as na condição de metal cinza com cor uniforme (grau Sa2 1/2, da norma sueca SIS 5800).

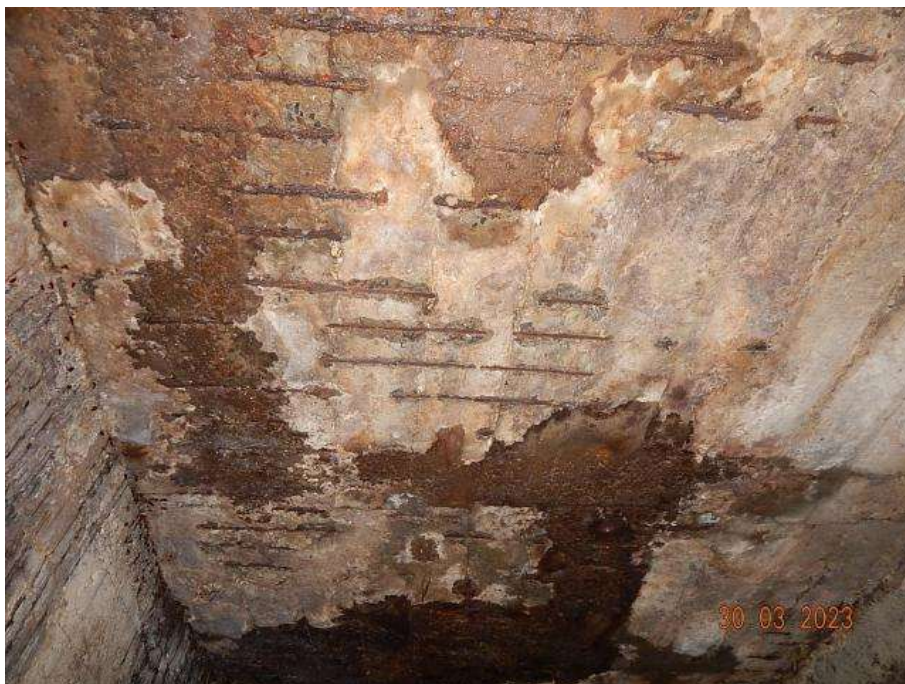
FOTO 124

Trecho 9 (BSCC): Concreto disgregado com armadura exposta e manchas de umidade na laje de teto.

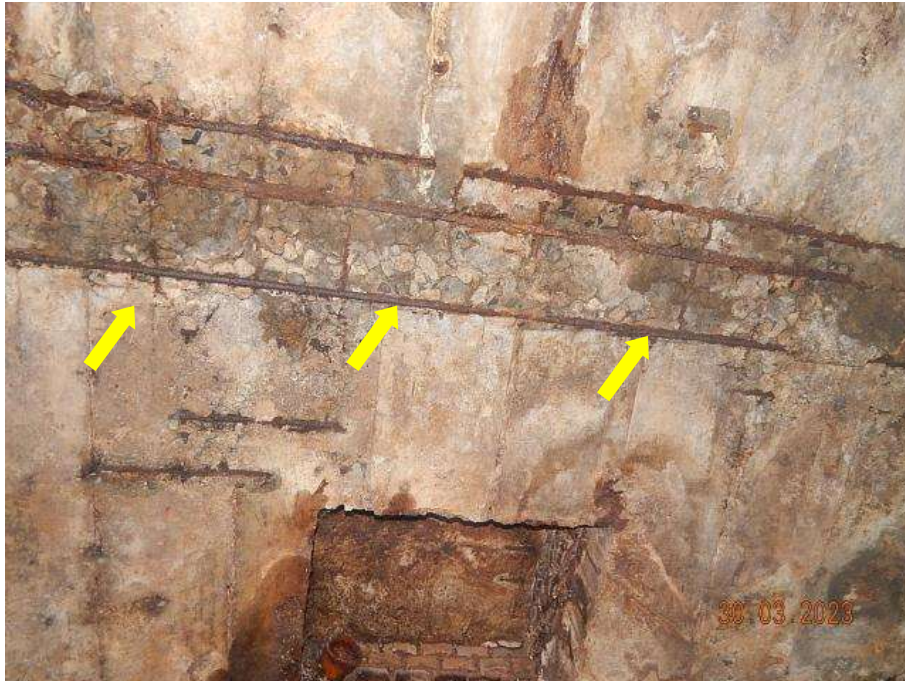
FOTO 125

Trecho 9 (BSCC): Concreto segregado com armadura exposta na laje de teto.

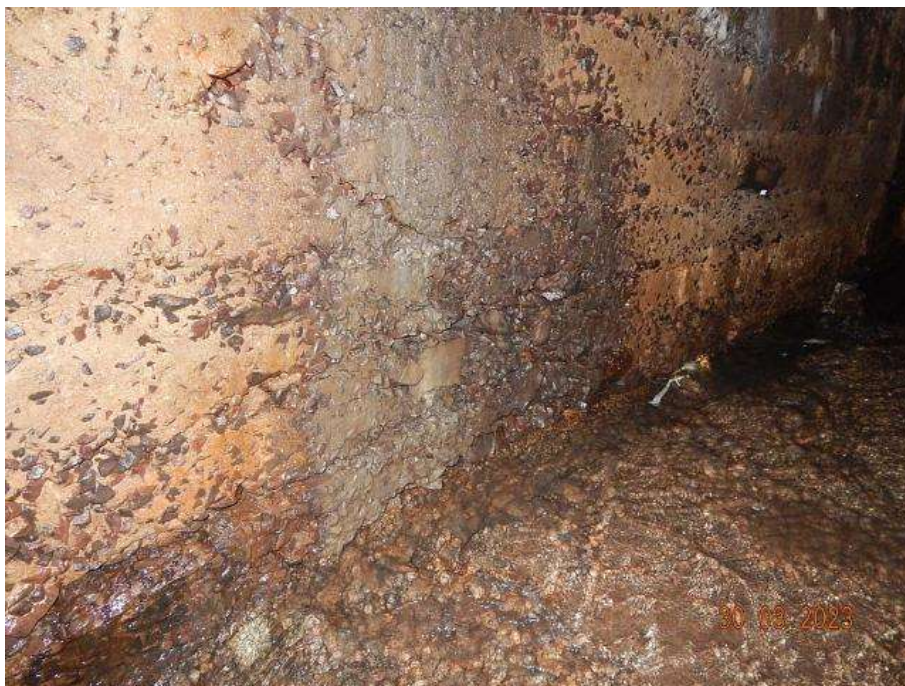
FOTO 126

Trecho 9 (BSCC): Concreto segregado com armadura exposta e manchas de umidade na parede E.

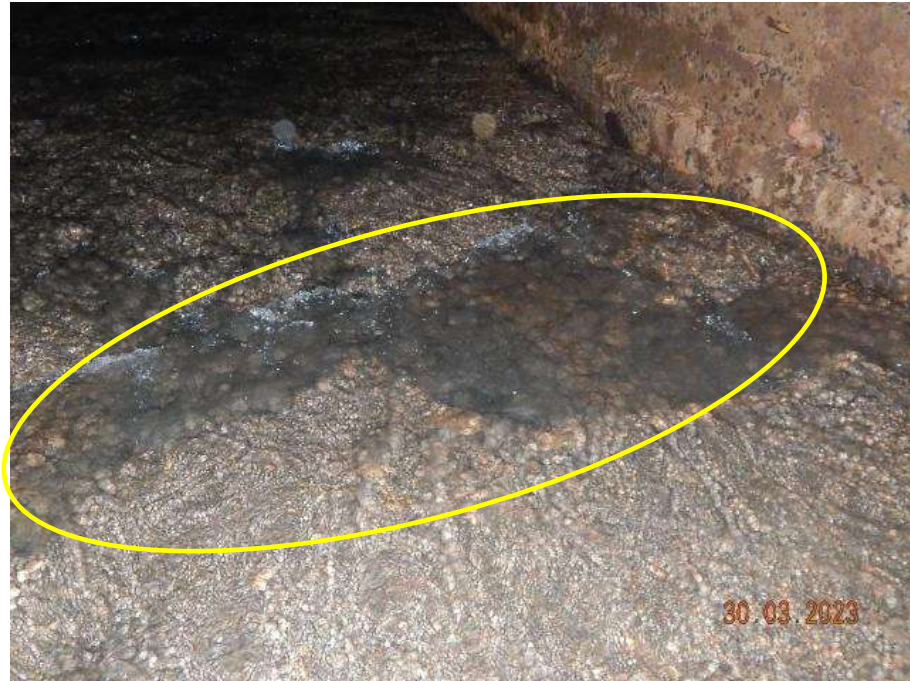
FOTO 127

Galeria - Córrego da Servidão - Araraquara/SP.
Trecho 9 (BSCC): Concreto disgregado na laje de fundo.

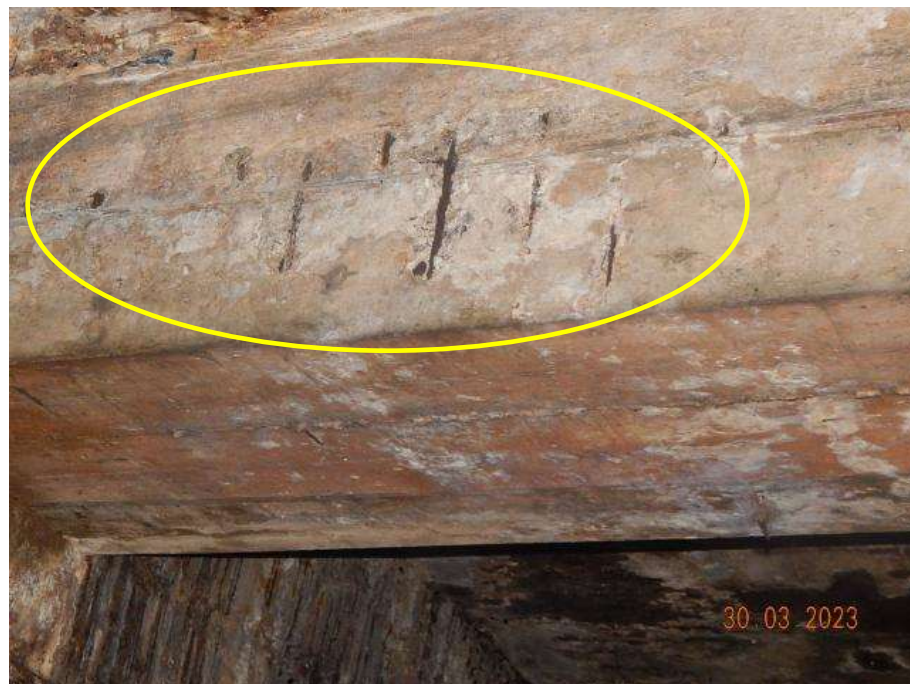
FOTO 128

Galeria - Córrego da Servidão - Araraquara/SP.
Trecho 9 (BSCC): Armadura exposta na viga V2, face de montante.

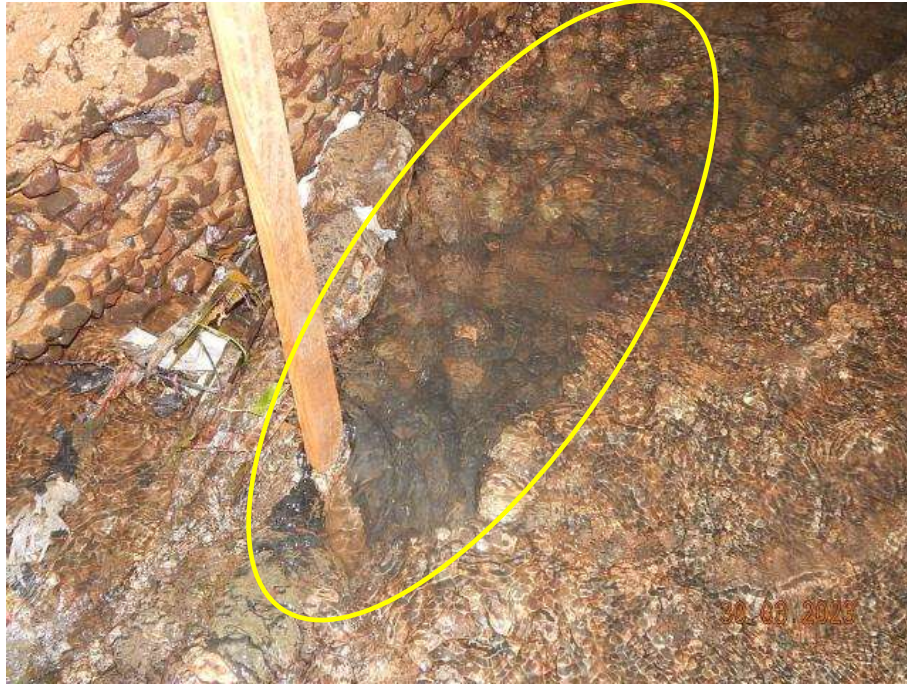
FOTO 129

Galeria - Córrego da Servidão - Araraquara/SP.
Trecho 9 (BSCC): Concreto disgregado na laje de fundo.

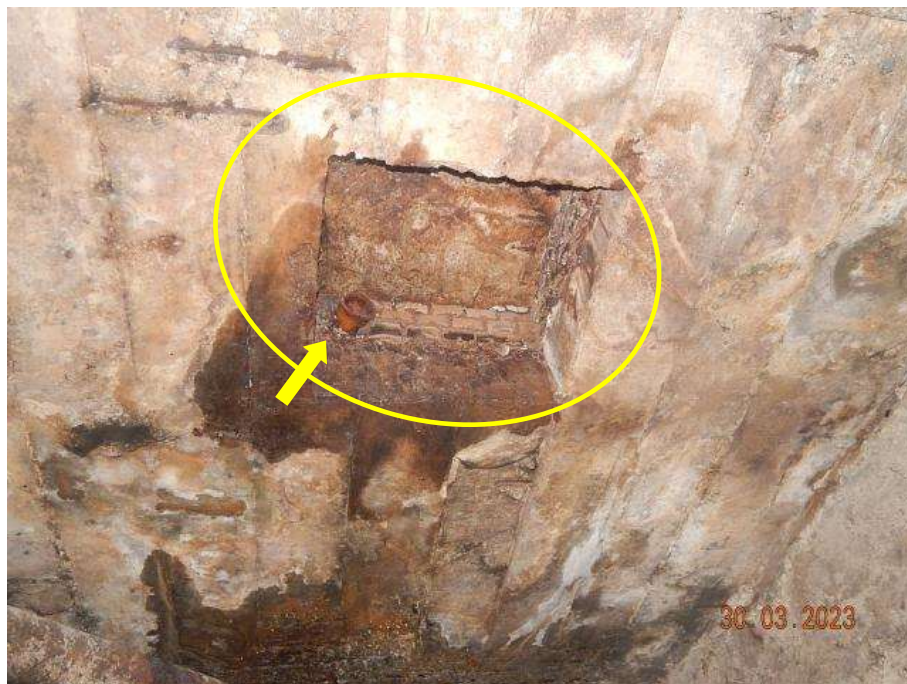
FOTO 130

Galeria - Córrego da Servidão - Araraquara/SP.
Trecho 9 (BSCC): Abertura na laje de teto com tampa de concreto. Nota-se a chegada de manilha de barro e manchas de umidade na laje.

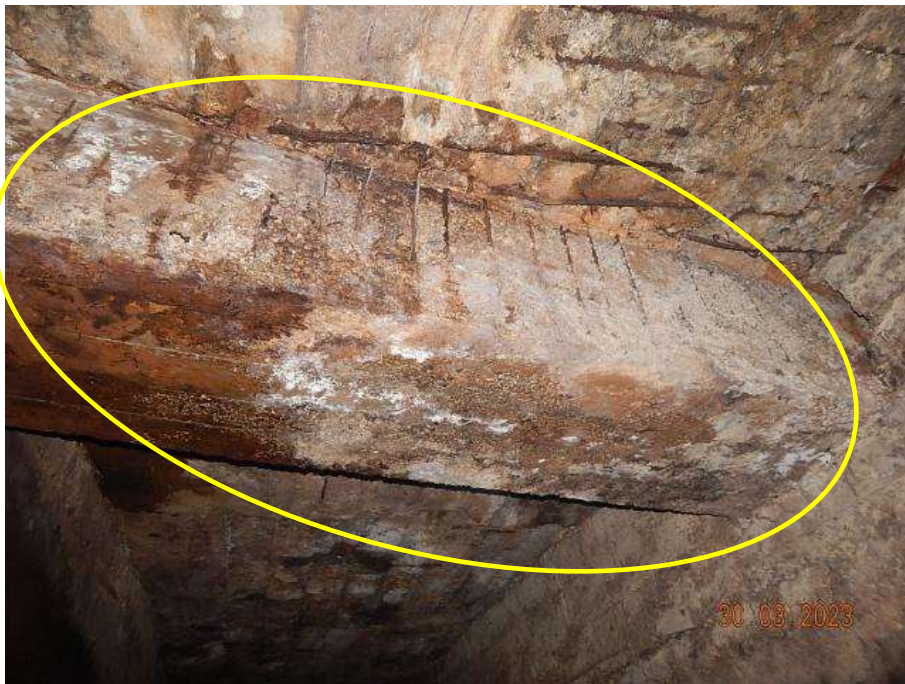
FOTO 132

Trecho 9 (BSCC): Concreto desagregado e armadura exposta na viga V3, face montante e na face inferior.

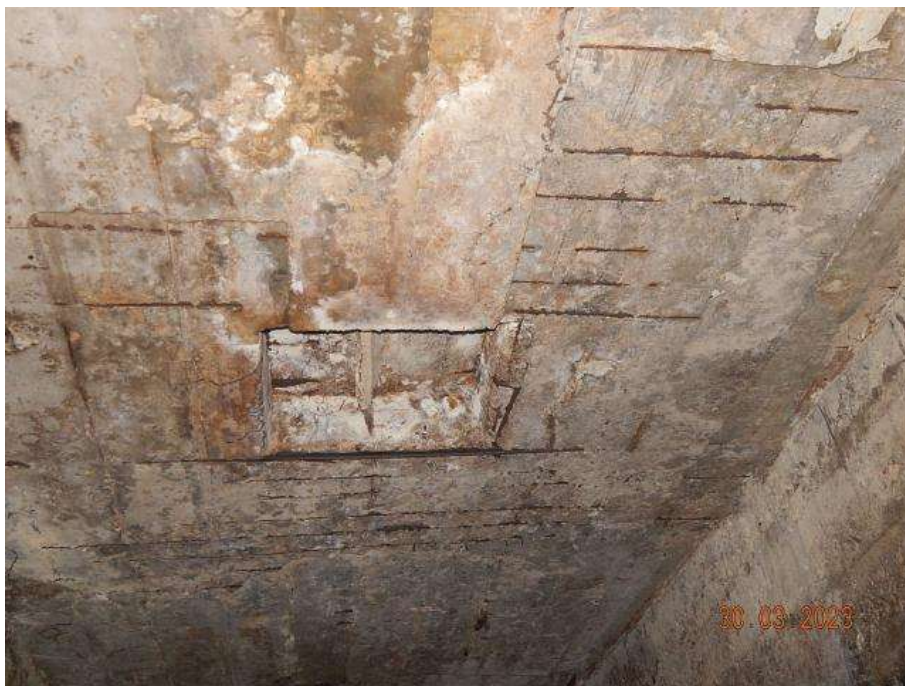
FOTO 134

Galeria - Córrego da Servidão - Araraquara/SP.
Trecho 9 (BSCC): Abertura na laje de teto com tampa de concreto. Nota-se amadureza exposta na laje de teto no entorno da referida abertura.

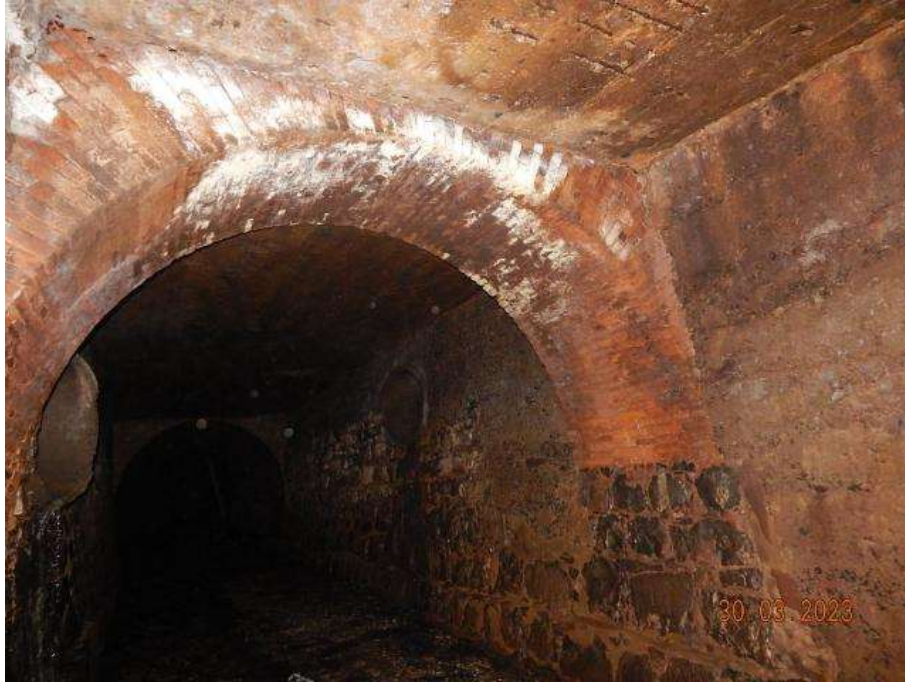
FOTO 137

Trecho 10 (BSCP): Manchas de umidade e eflorescência no arco 1, em tijolo cerâmico.

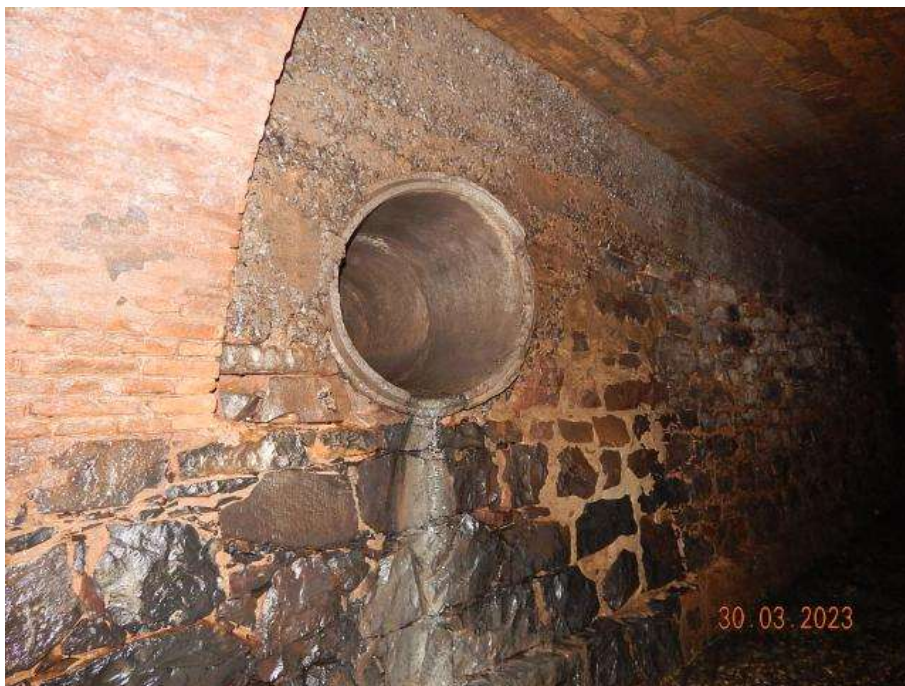
FOTO 138

Trecho 10 (BSCP): Abertura na parede E para encaixe de um BSTC. Nota-se o escoamento de água.

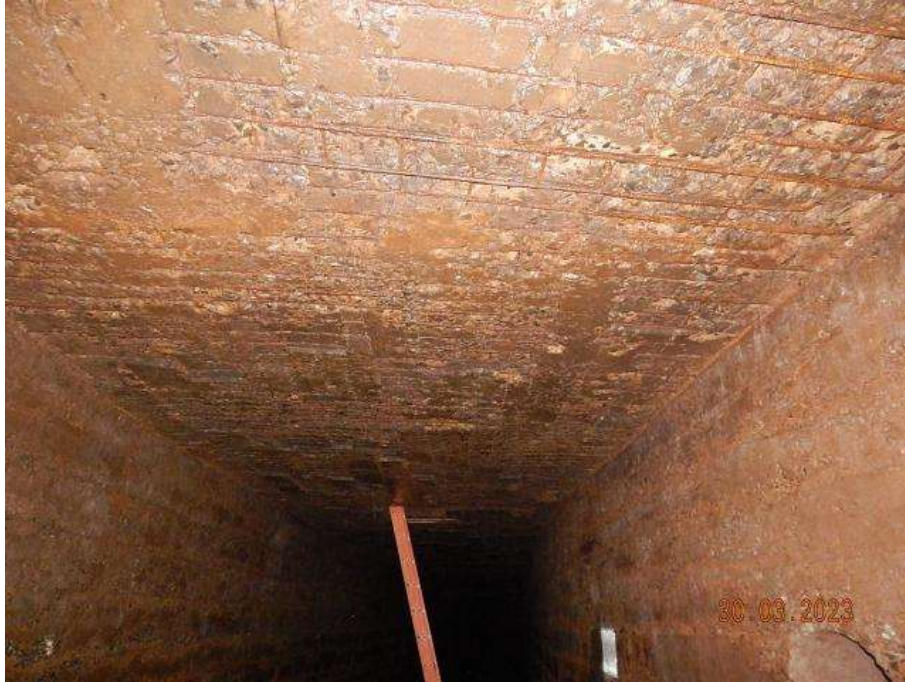
FOTO 141

Trecho 11 (BSCC): Concreto disgregado com armadura exposta e umidade, generalizada, na laje de teto.

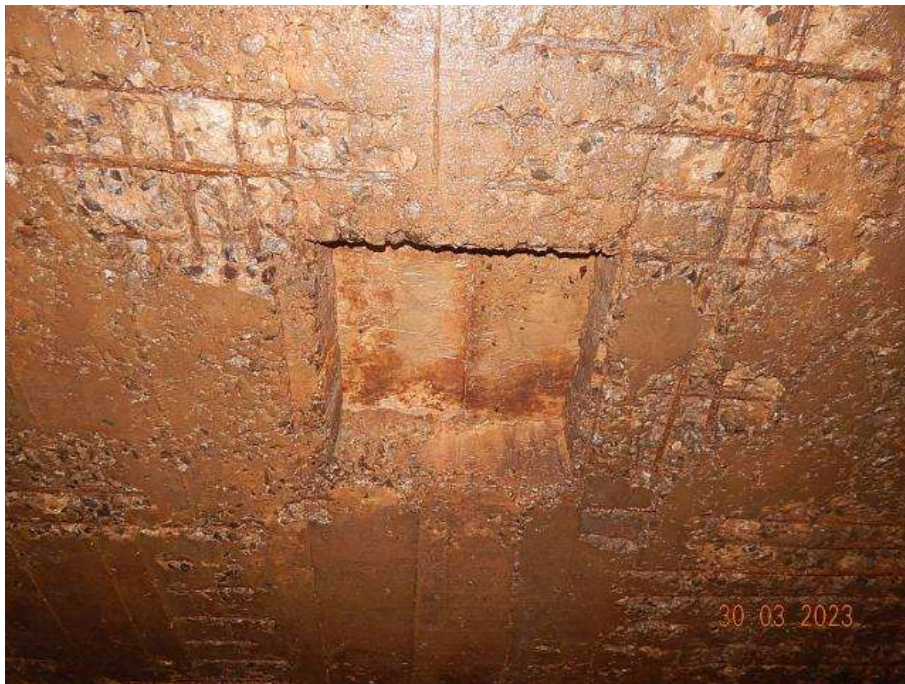
FOTO 142

Trecho 11 (BSCC): Abertura na laje de teto com tampa de concreto. Nota-se a presença generalizada de concreto disgregado com armadura exposta e umidade.

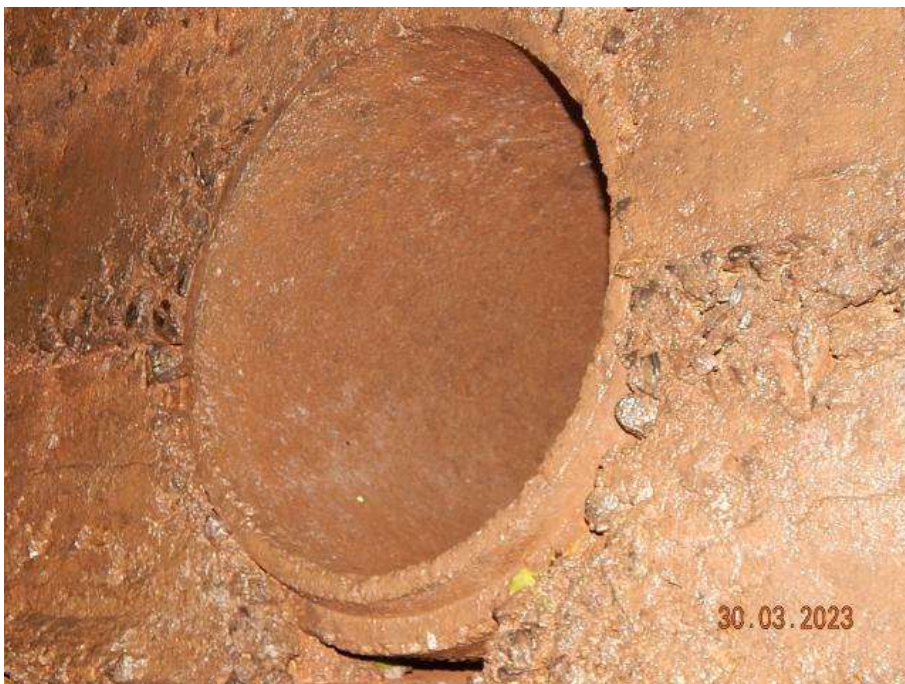
FOTO 144

- Chegada de uma galeria tipo BSTC na parede Direita. Nota-se que a referida galeria está obstruída por terra indicando provável ruptura da mesma (fotos 144 e 145). Não se descarta a possibilidade de que se trata de uma galeria “perdida”, ou seja, inutilizada ou abandonada sem ligação com uma boca de lobo ou outra galeria complementar.

Trecho 11 (BSCC): Abertura na parede D para encaixe de um BSTC. Nota-se que o bueiro se apresenta obstruída, em face da sua ruptura.

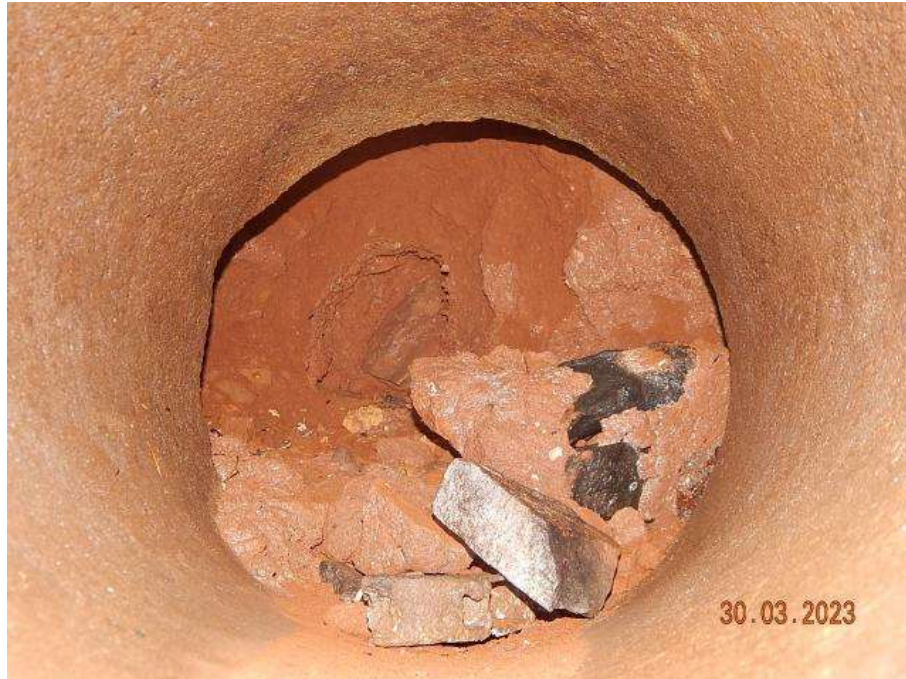
FOTO 145

Galeria - Córrego da Servidão - Araraquara/SP.
Trecho 11 (BSCC): Vista interna do bueiro BSTC apresentando-se obstruída.

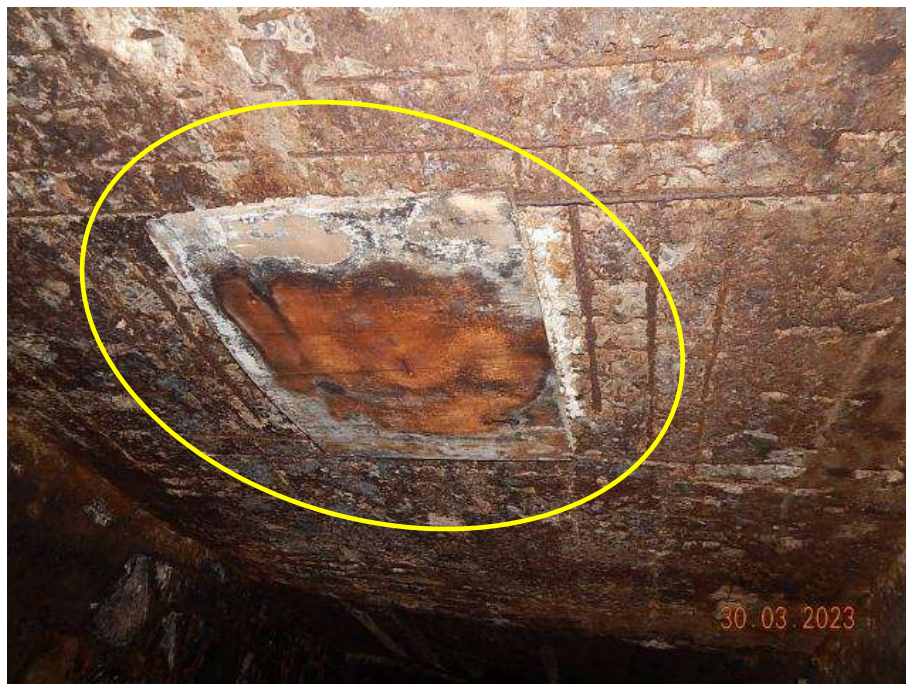
FOTO 146

Galeria - Córrego da Servidão - Araraquara/SP.
Trecho 11 (BSCC): Forma de madeira em provável abertura na laje de teto. Detalhe para a presença generalizada de concreto disgregado com armadura exposta e umidade.

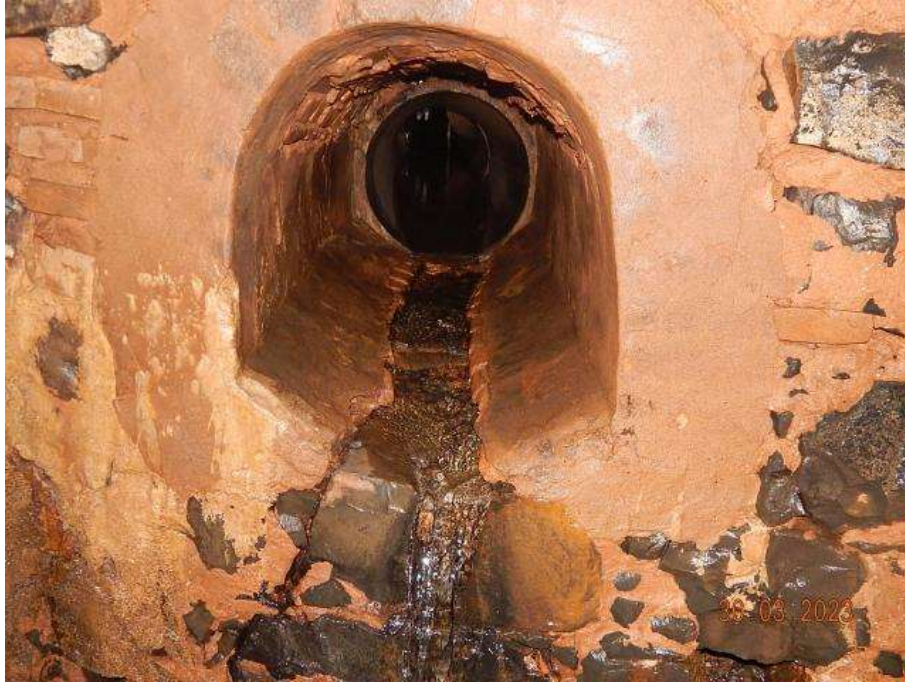
FOTO 149

Trecho 12 (BSCP): Abertura na parede D para encaixe de um BSTC. Nota-se o escoamento de água.

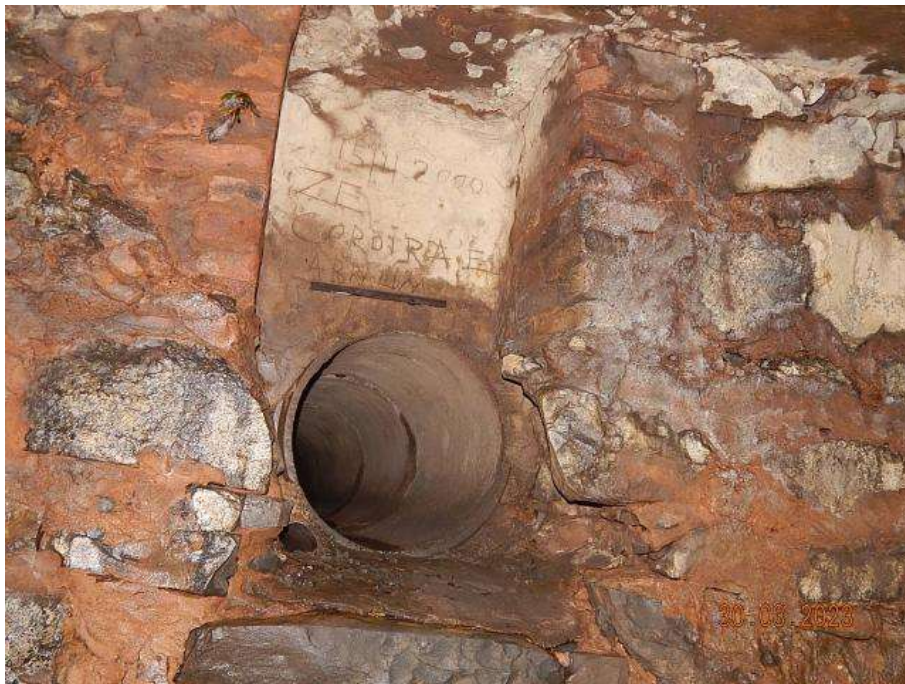
FOTO 150

Trecho 12 (BSCP): Abertura na parede E para encaixe de um BSTC. Nota-se o escoamento de água.

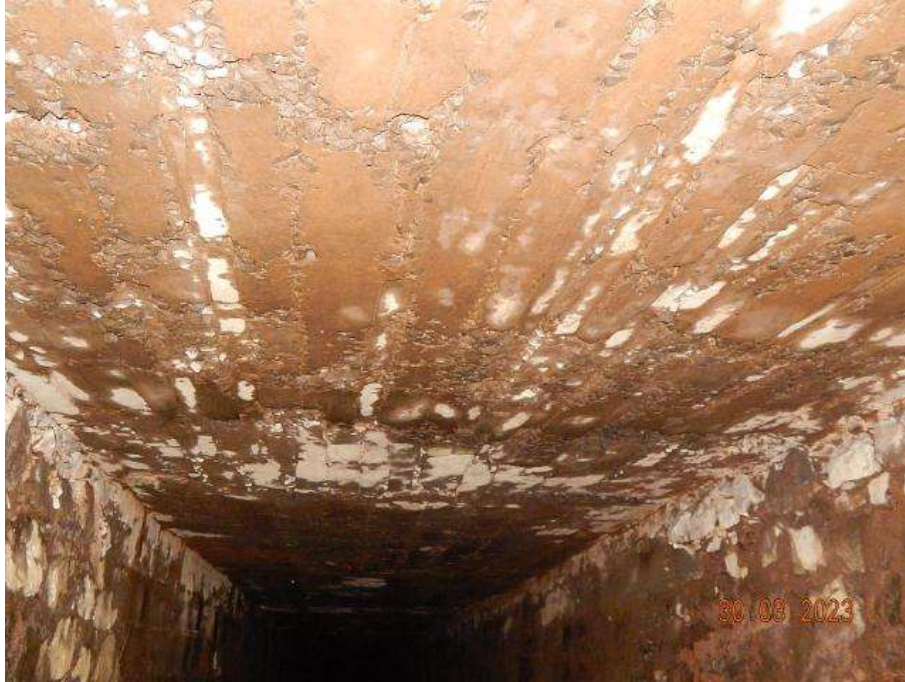
FOTO 151

Trecho 12 (BSCP): Concreto desagregado/segregado com armadura exposta e umidade, generalizada, na laje de teto.

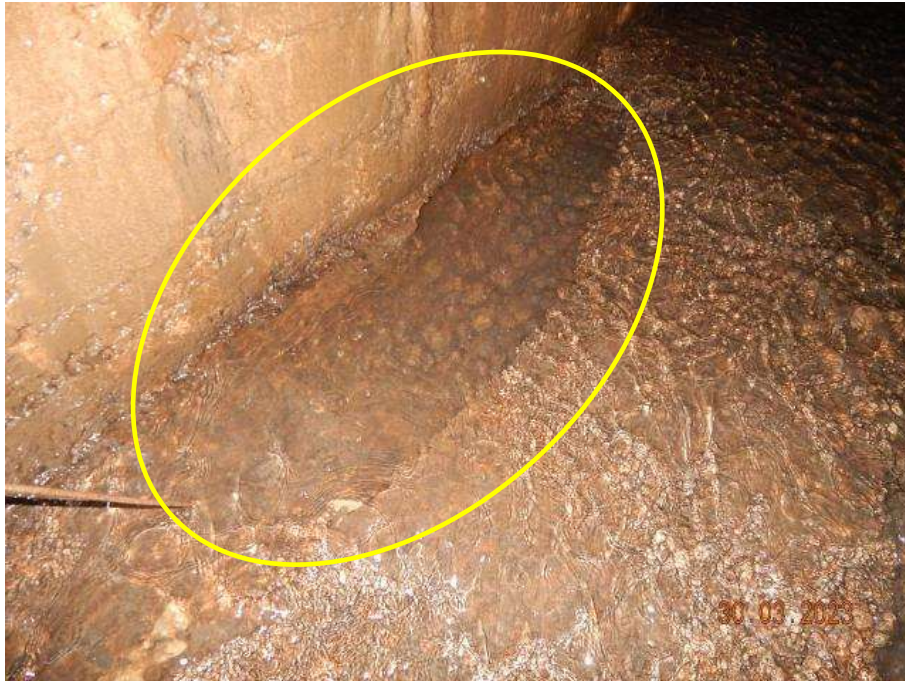
FOTO 153

Galeria - Córrego da Servidão - Araraquara/SP.
Trecho 13 (BSCC): Concreto disgregado na laje de fundo.

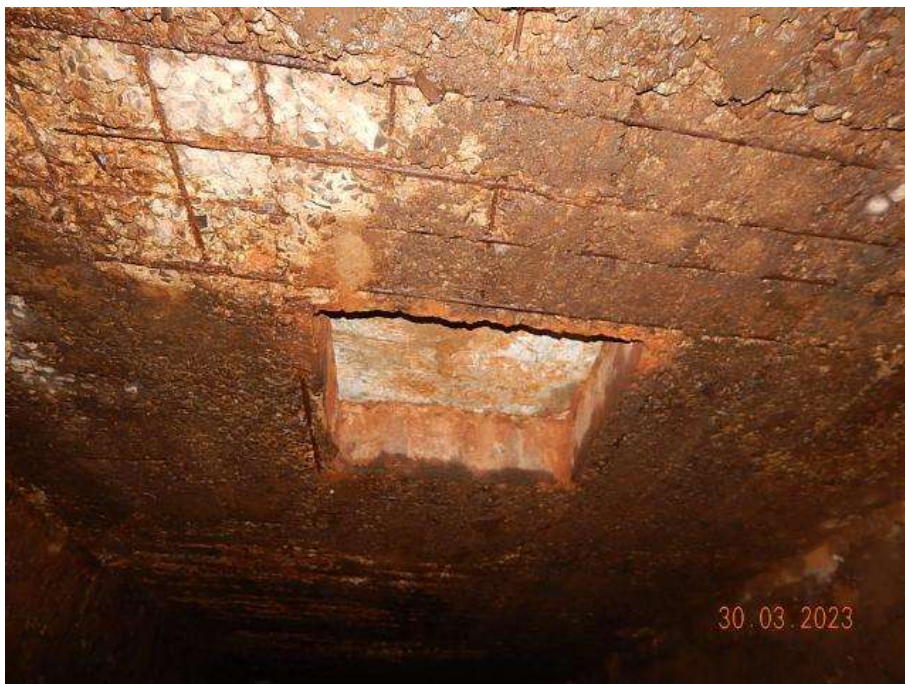
FOTO 154

Galeria - Córrego da Servidão - Araraquara/SP.
Trecho 13 (BSCC): Abertura na laje de teto com tampa de concreto. Detalhe para a presença generalizada de concreto disgregado com armadura exposta e umidade

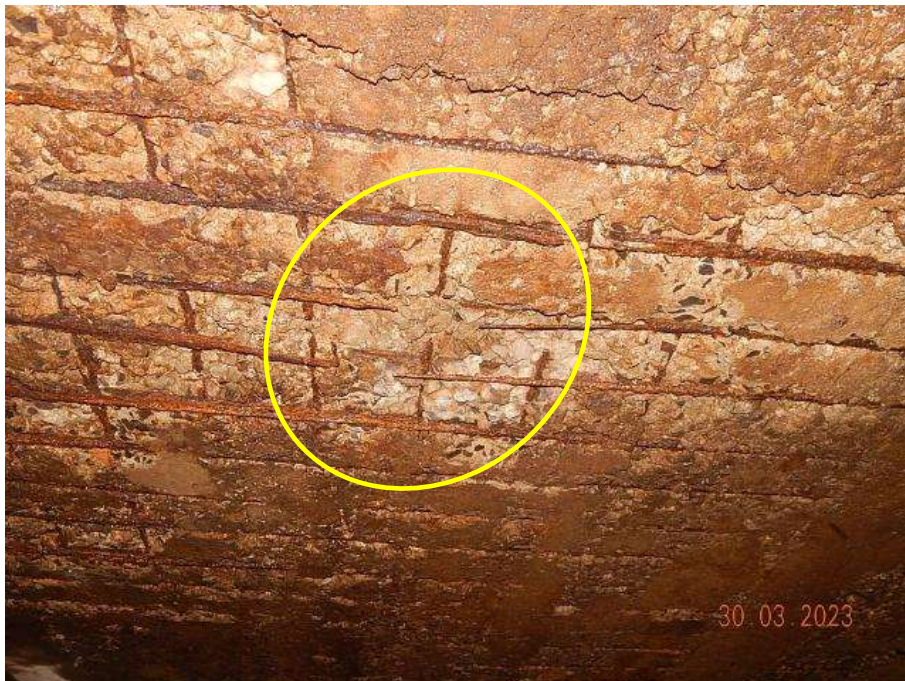
FOTO 155

- Concreto disgregado com armadura exposta, corroída e rompida na laje de teto (fotos 155 e 156).

Trecho 13 (BSCC): Concreto disgregado com armadura exposta e rompida na laje de teto.

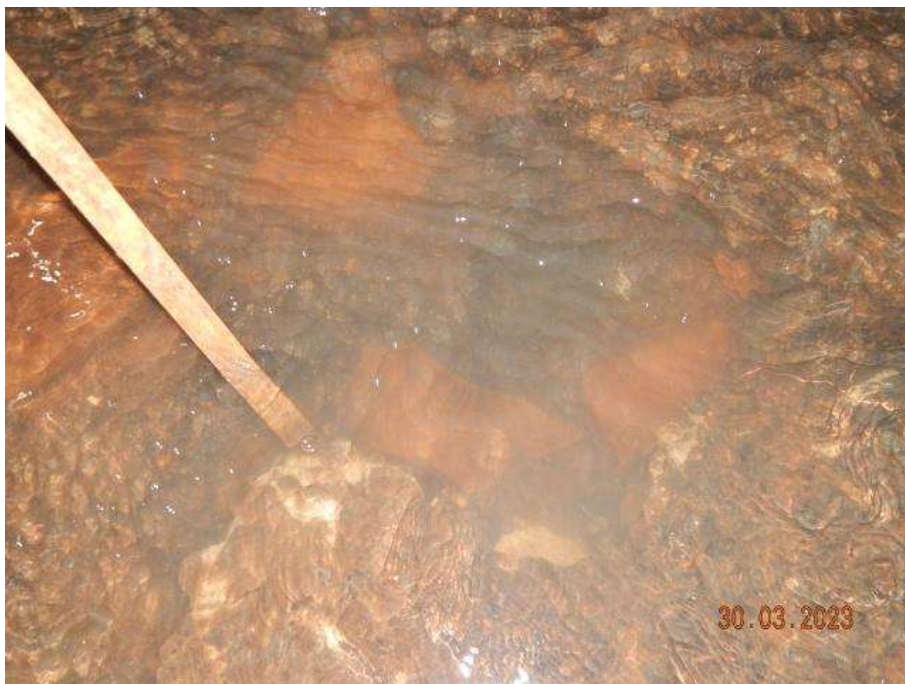
FOTO 157

Galeria - Córrego da Servidão - Araraquara/SP.
Trecho 13 (BSCC): Concreto disgregado na laje de fundo.

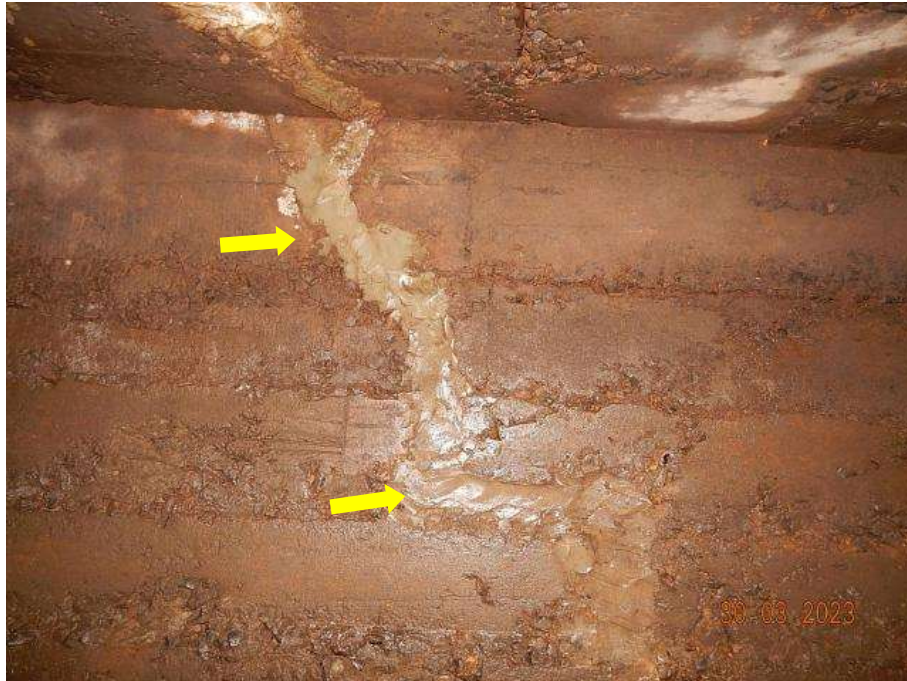
FOTO 160

Trecho 13 (BSCC): Vista de reparo anteriormente executado na laje de teto indicando a provável ruptura da referida laje. Detalhe que o reparo prossegue pela parede.

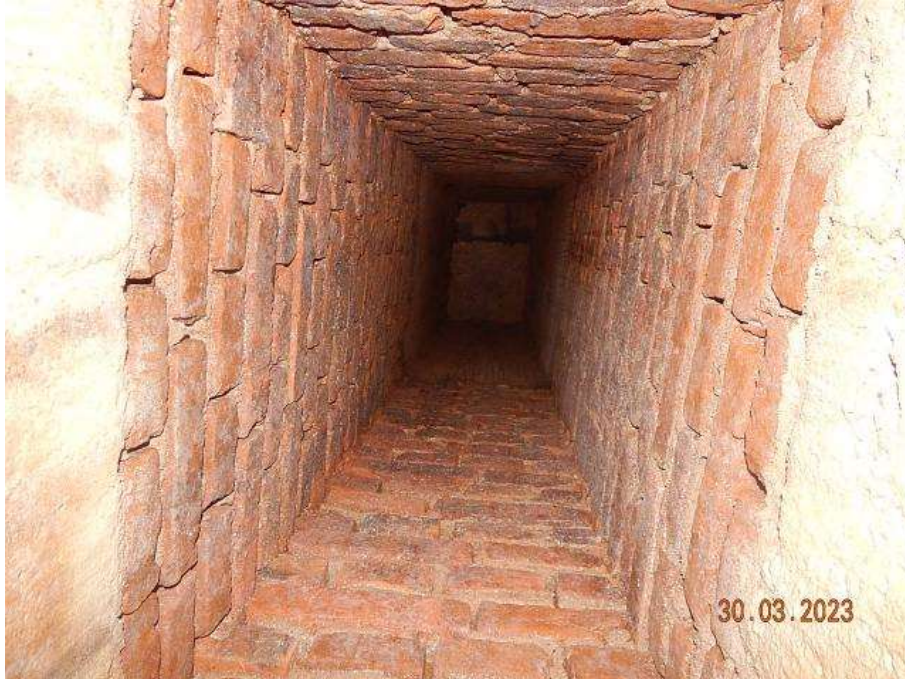
Trecho 14 (BSCP): Abertura na laje de teto para encaixe de PV (poço de visita). Nota-se concreto segregado na borda inicial do fuste.

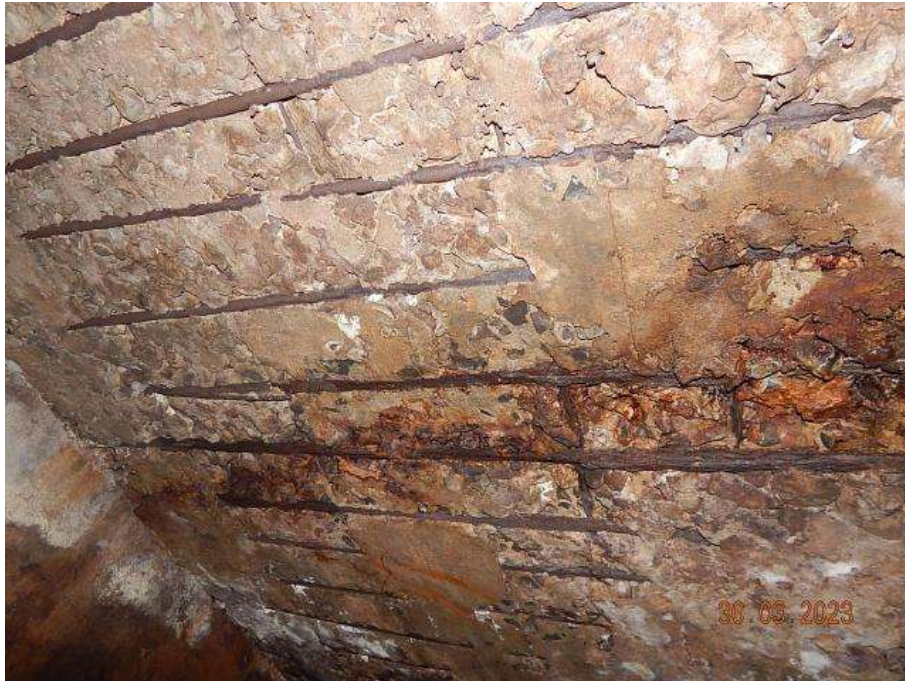
FOTO 168

Trecho 15 (BSCC): Concreto disgregado com armadura exposta e umidade na laje de teto.

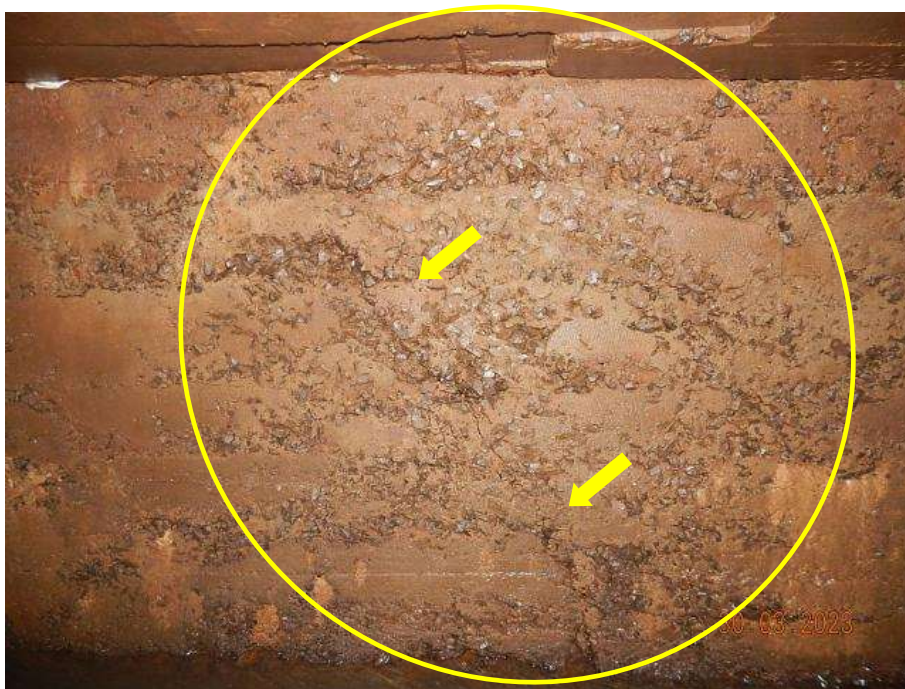
FOTO 169

Trecho 15 (BSCC): Concreto disgregado com armadura exposta e umidade na laje de teto.

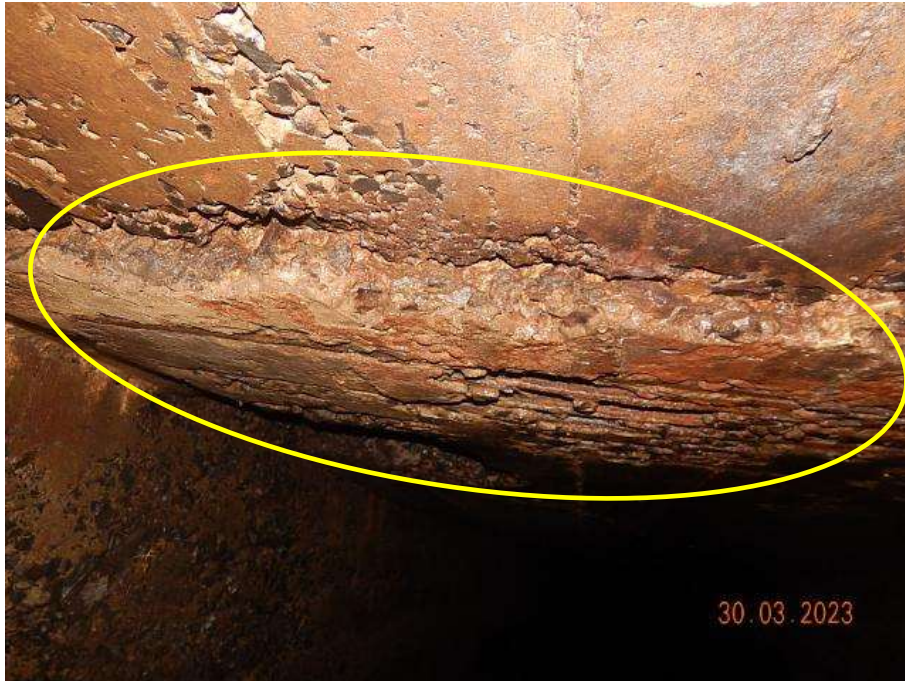
- Fissura com posicionamento inclinado e abertura >1,5mm na parede Direita (fotos 170 e 171).
- Ruptura, desnível e abaulamento da laje de teto (fotos 172 e 173).
- Fissura com posicionamento longitudinal e abertura 0,4mm, em trecho de 10,0m, na laje de teto (foto 175).

Trecho 15 (BSCC): Ruptura e abaulamento (deformação por flexão) da laje de teto.

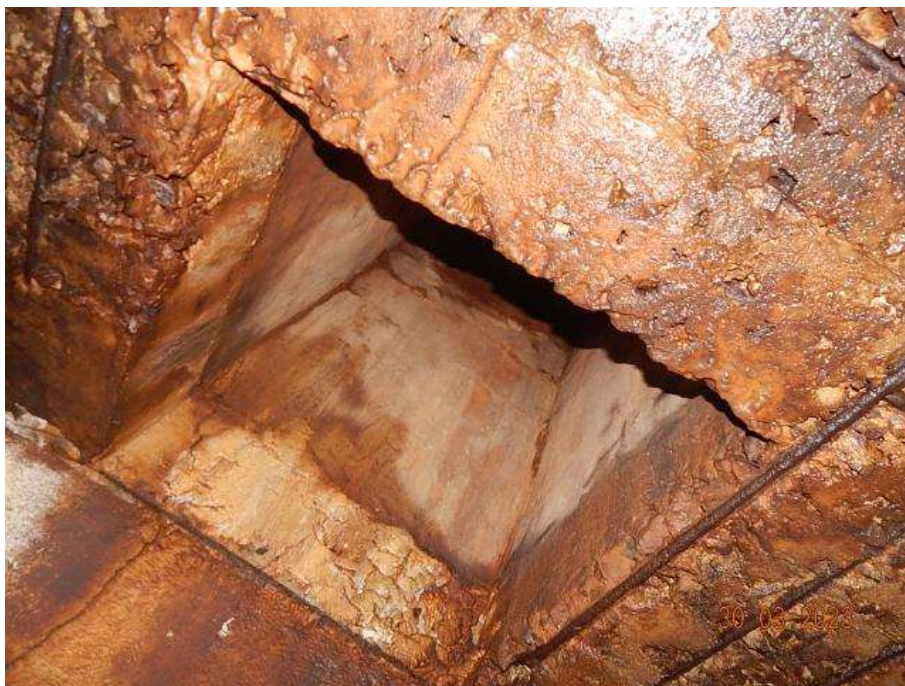
FOTO 173

Trecho 15 (BSCC): Detalhe da ruptura e abaulamento (deformação por flexão) da laje de teto.

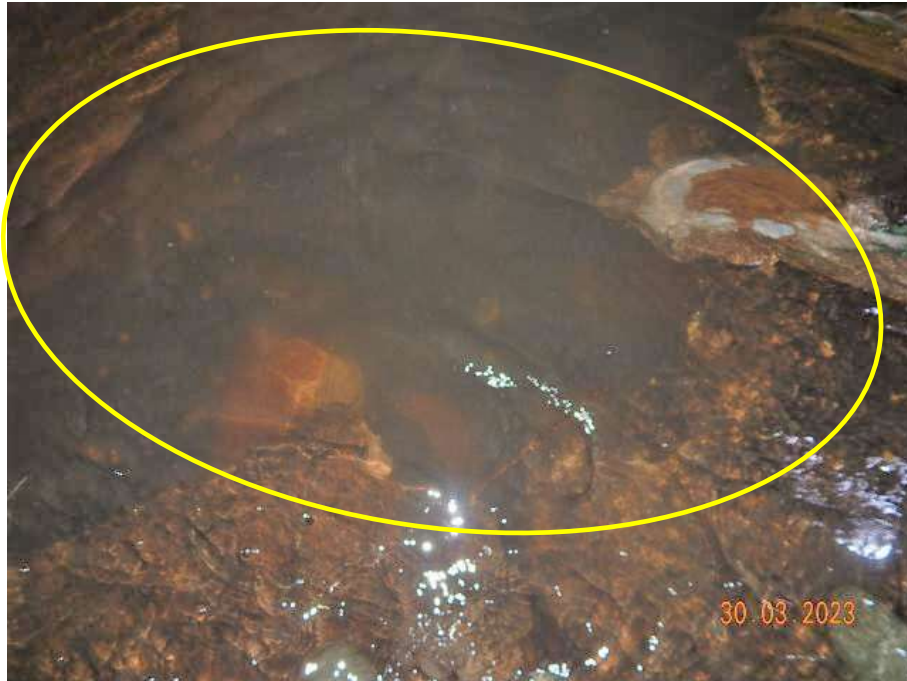
FOTO 178

- Ruptura / soltura de placa de concreto do piso (fotos 178 e 179). Nota-se que não há a ocorrência de furo / abertura na laje de fundo.

Galeria - Córrego da Servidão - Araraquara/SP.
Trecho 16 (BSCP): Vista de placa de concreto sobre a laje de fundo. Aparentemente é decorrente do destacamento da laje de fundo conforme evidencia a foto seguinte.

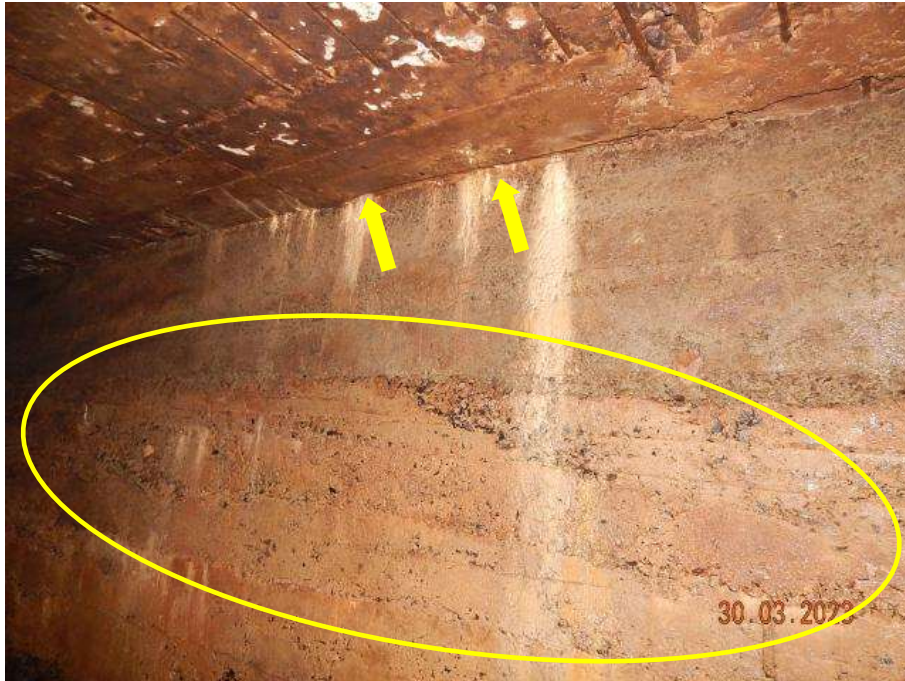
FOTO 184

Galeria - Córrego da Servidão - Araraquara/SP.
Trecho 17 (BSCC): Concreto disgregado com armadura exposta e umidade, generalizado, na laje de teto.

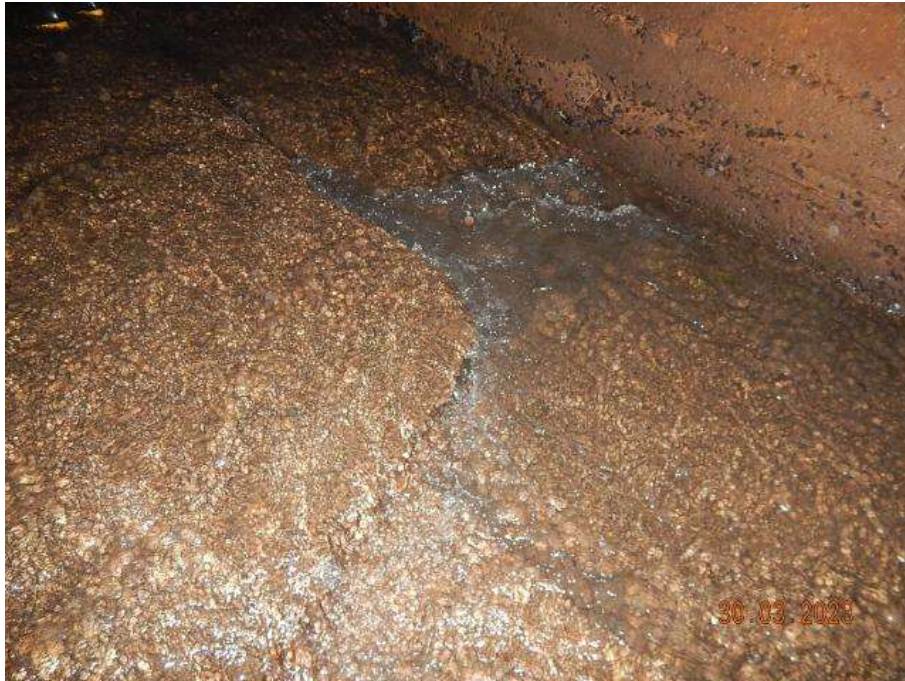
FOTO 188

- Ruptura / soltura de placa de concreto da laje de fundo (foto 188). Nota-se que não há a ocorrência de furo / abertura na laje de fundo.

Trecho 17 (BSCC): Vista de placa de concreto sobre a laje de fundo. Aparentemente é decorrente do destacamento da laje de fundo.

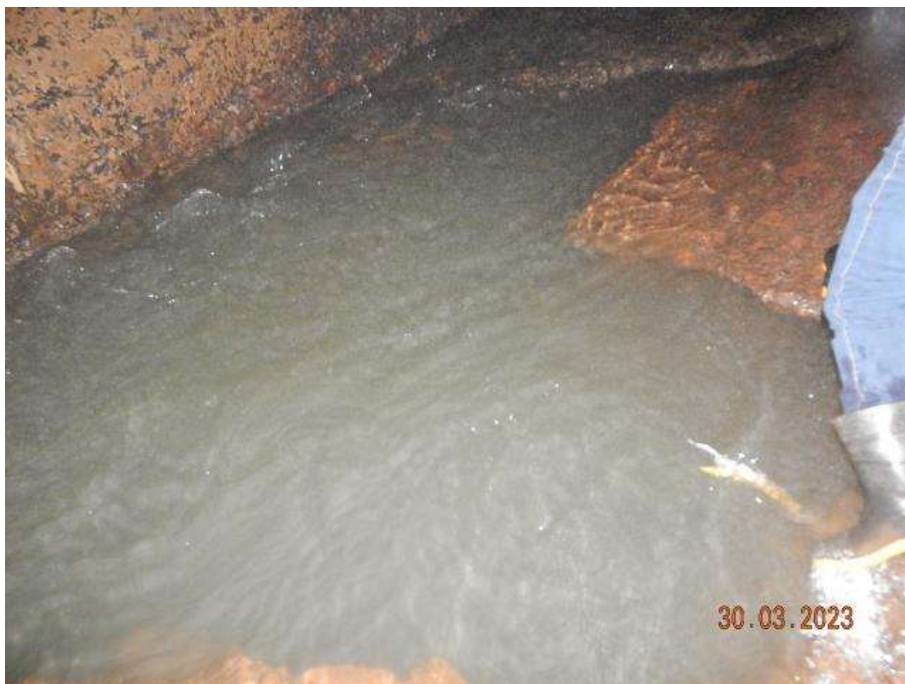
FOTO 189

- Degrau / desnível na laje de fundo (foto 189).

Galeria - Córrego da Servidão - Araraquara/SP.
Trecho 17 (BSCC): Irregularidade / degrau na laje de fundo.
