PROJETO DE MACRODRENAGEM DO
RIBEIRÃO DO OURO, CÓRREGO DA
SERVIDÃO E CÓRREGO CAPÃO DO PAIVA
PREFEITURA MUNICIPAL DE ARARAQUARA E
SUCOCITRICO CUTRALE LTDA

ARARAQUARA, SP

Revisão 00 - Maio, 2023

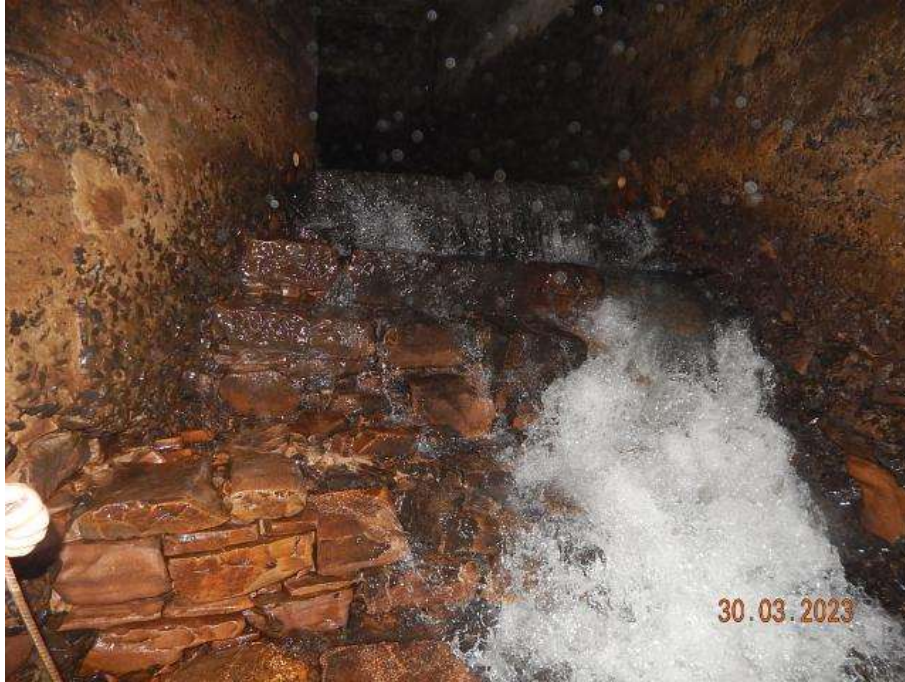
FOTO 190

- Ruptura da laje de fundo. Neste ponto não se conseguiu atingir o fundo (foto 190).

Galeria - Córrego da Servidão - Araraquara/SP.
Trecho 17 (BSCC): Ruptura da laje de fundo. Neste local não se conseguiu atingir o fundo.

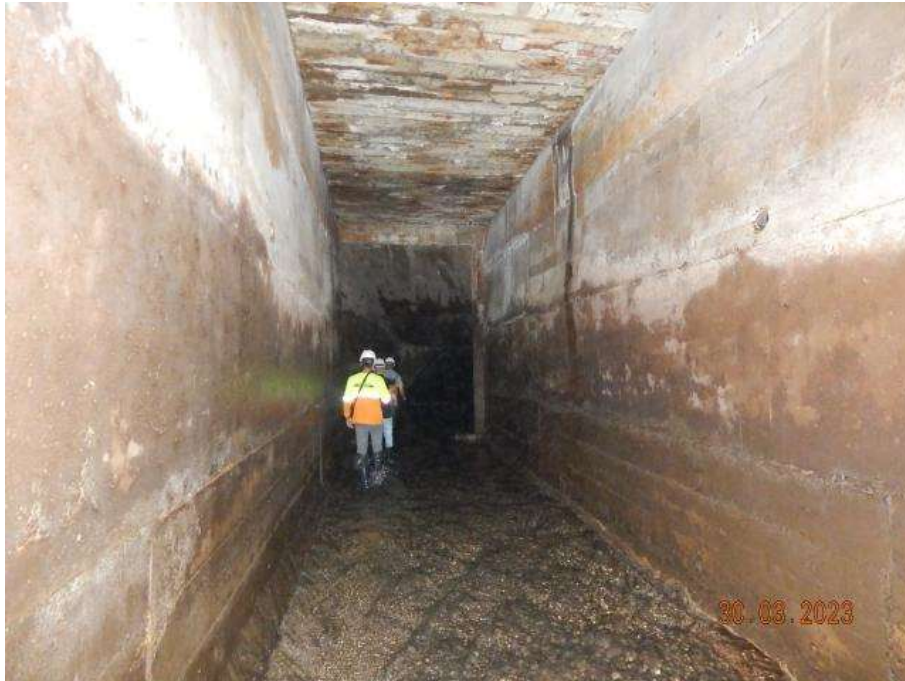
FOTO 192

Galeria - Córrego da Servidão - Araraquara/SP.
Trecho 18 (BSCC/escada): Concreto disgregado com armadura exposta na laje de teto.

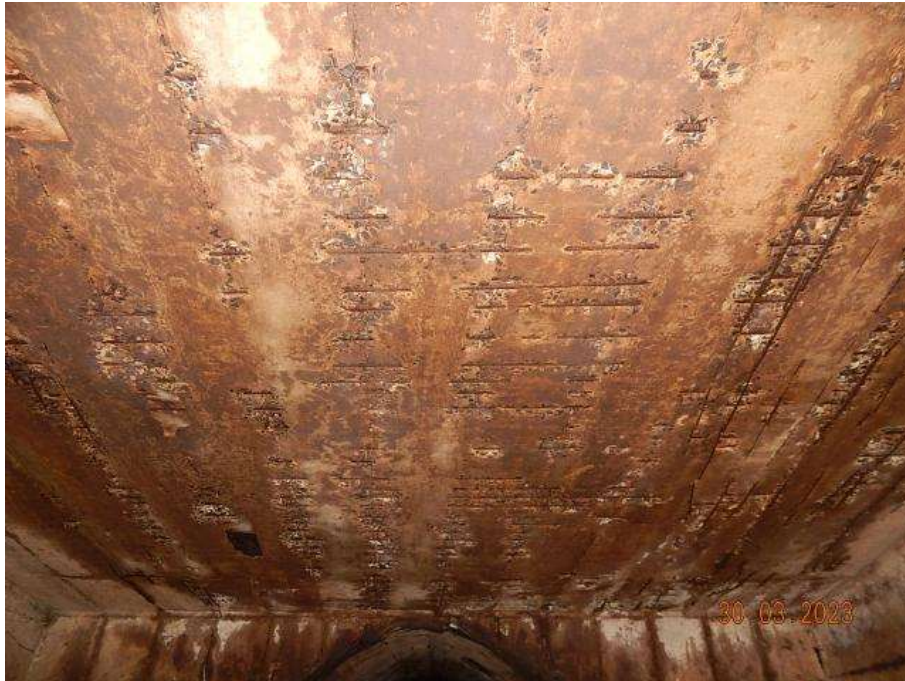
FOTO 196

Galeria - Córrego da Servidão - Araraquara/SP.
Trecho 20 (BSCC): Concreto disgregado com armadura exposta e umidade na parede E.

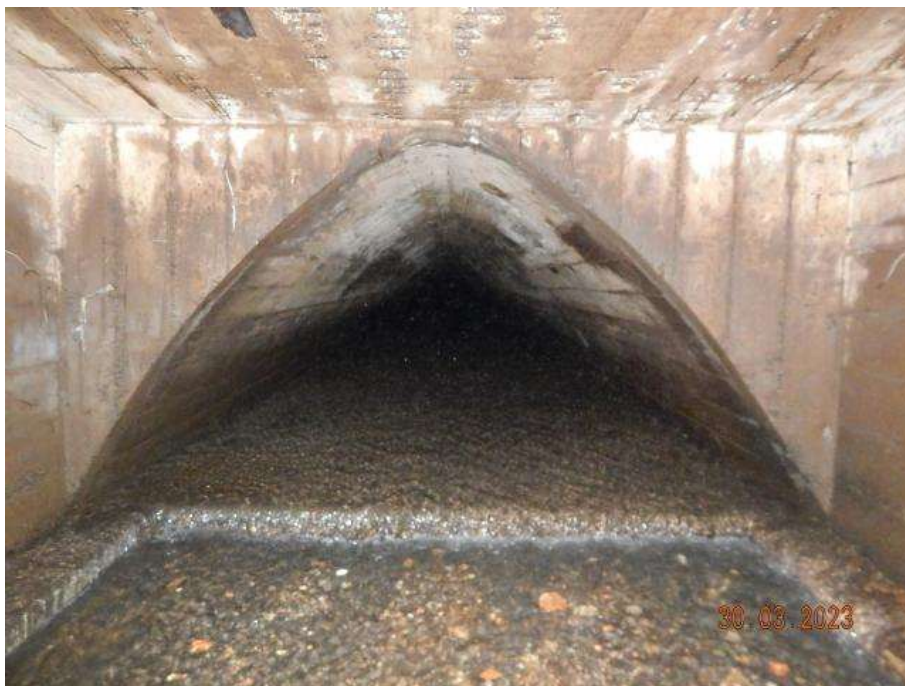
FOTO 197

Trecho 20 (BSCC): Concreto disgregado com armadura exposta e umidade na laje de teto.

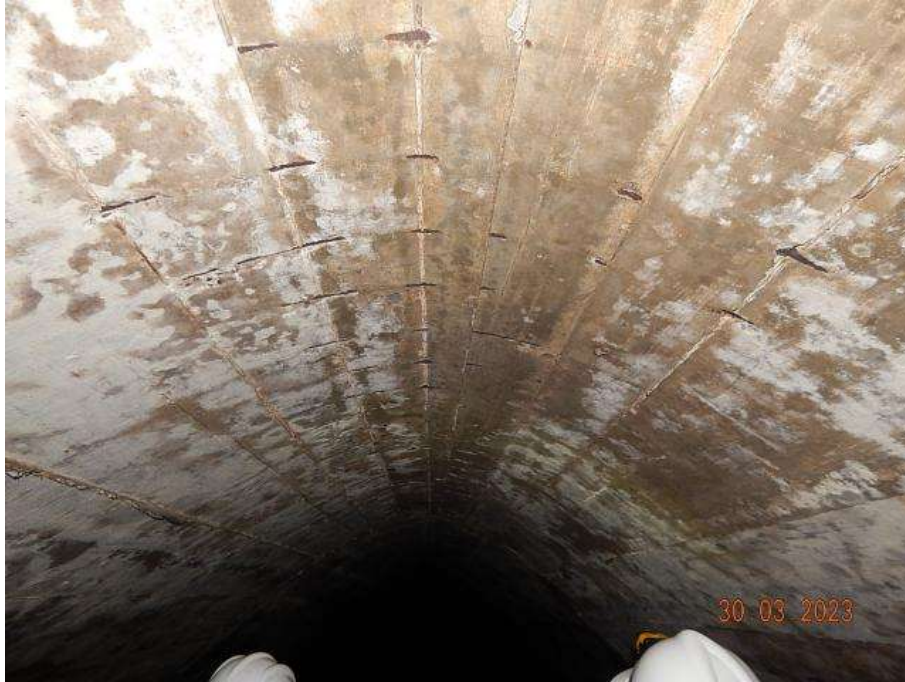
FOTO 200

Galeria - Córrego da Servidão - Araraquara/SP.
Trecho 21 (BSCC): Armadura exposta na geratriz superior.

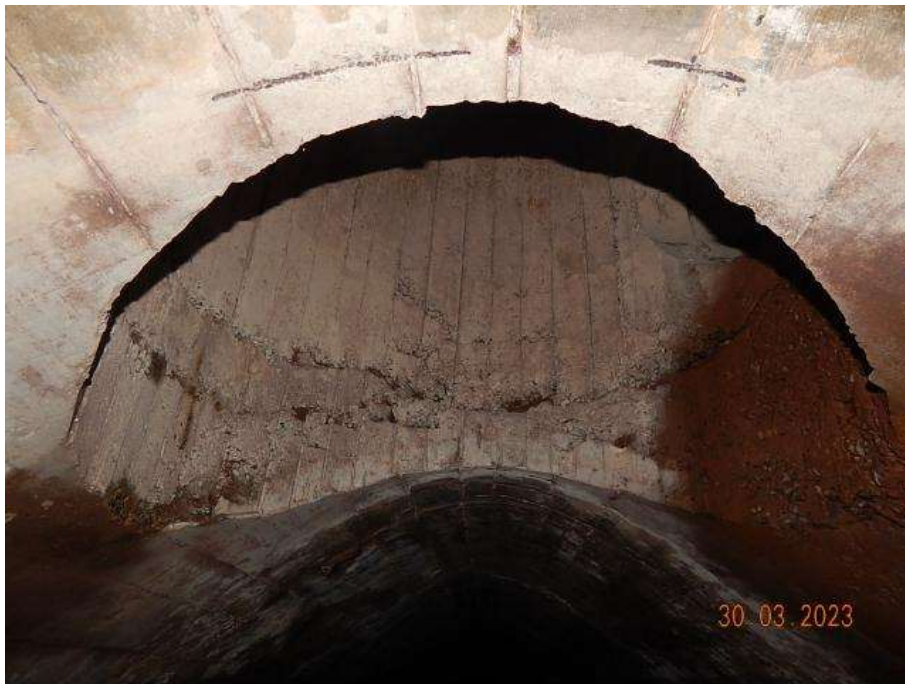
FOTO 201

Galeria - Córrego da Servidão - Araraquara/SP.
Trecho 21 (BSCC): Armadura exposta na geratriz superior.

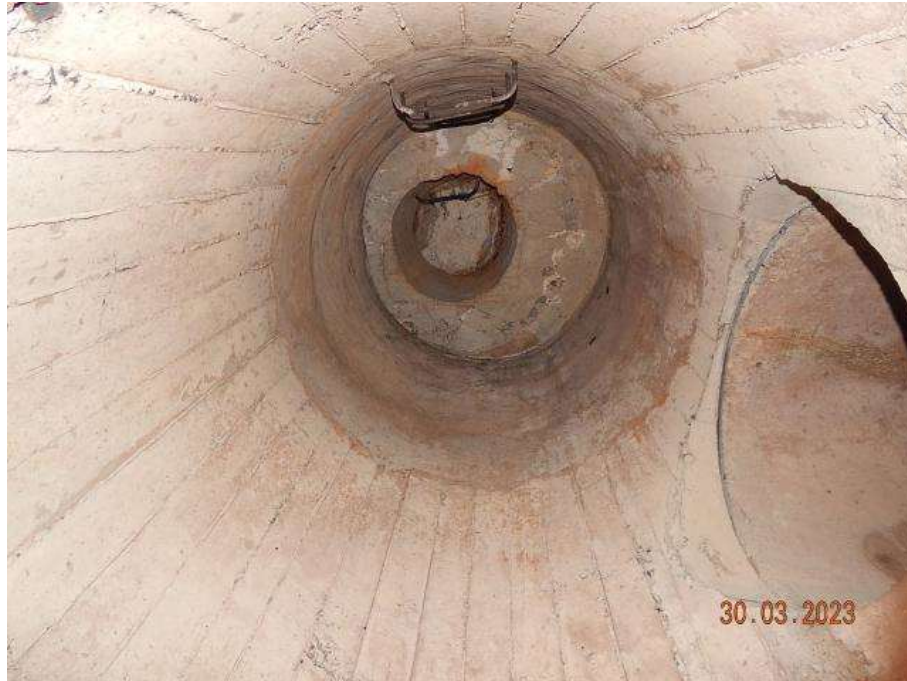
FOTO 202

Galeria - Córrego da Servidão - Araraquara/SP.
Trecho 21 (BSCC): Abertura na geratriz superior para o encaixe de PV (poço de visita). Nota-se a presença de concreto segregado na borda inicial do fuste.

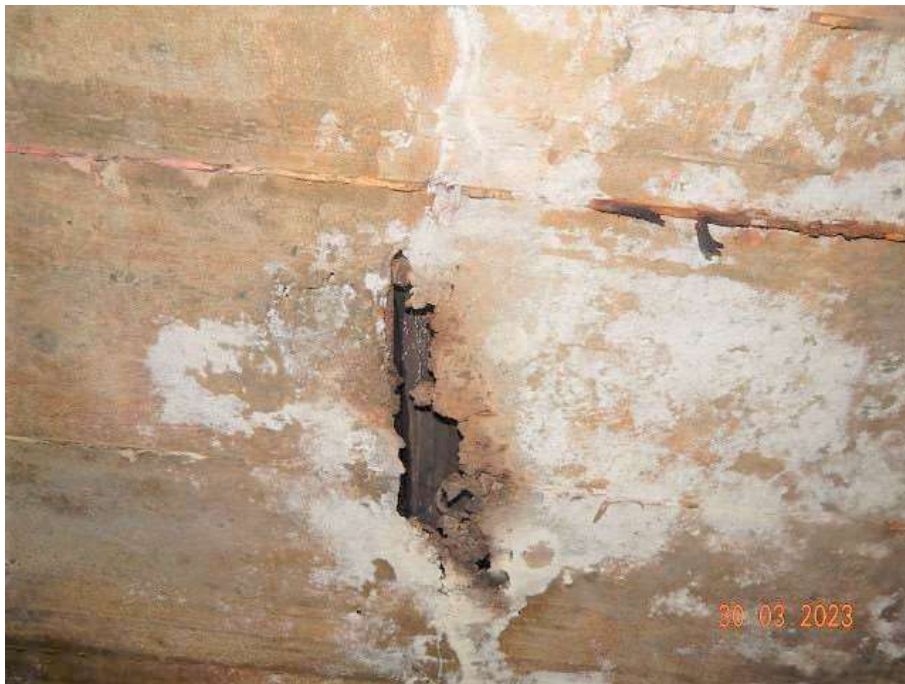
FOTO 205

Trecho 21 (BSCC): Concreto disgregado com armadura exposta em abertura na parede D para encaixe de um BSTC.

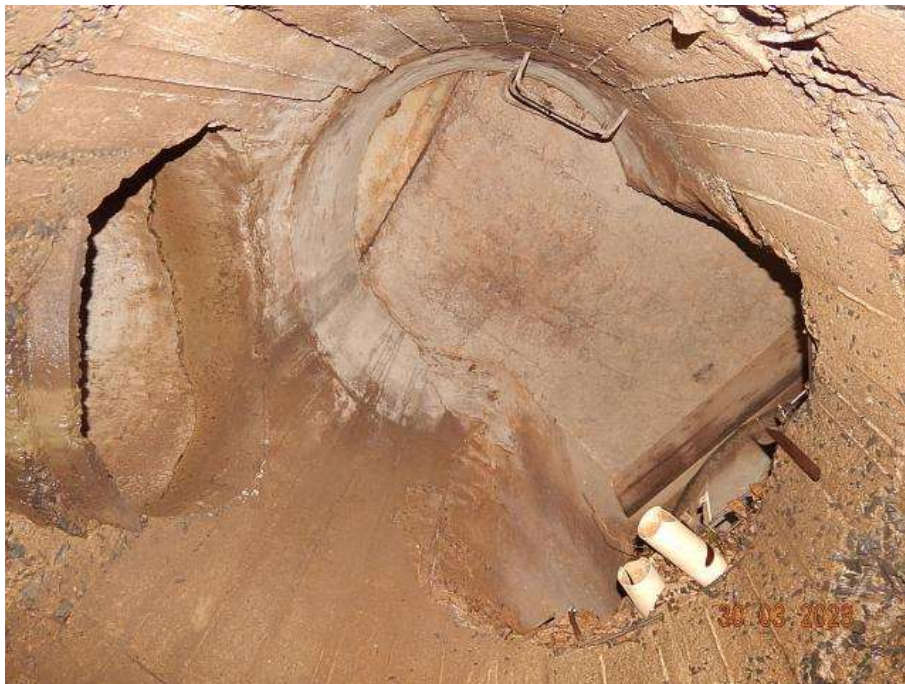
FOTO 207

Trecho 21 (BSCC): Abertura na geratriz superior para o encaixe de PV (poço de visita). Nota-se a presença de concreto segregado na borda inicial do fuste.

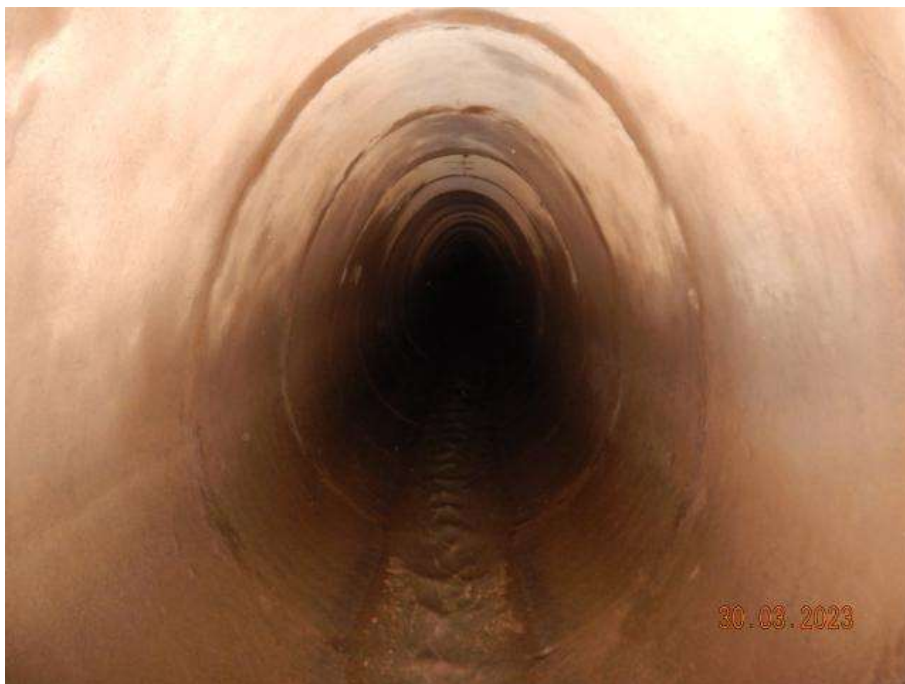
FOTO 217

Galeria - Córrego da Servidão - Araraquara/SP.
Trecho 24 (Cx Passag. 2): Vista da laje de fundo. Nota-se o acúmulo de detritos.

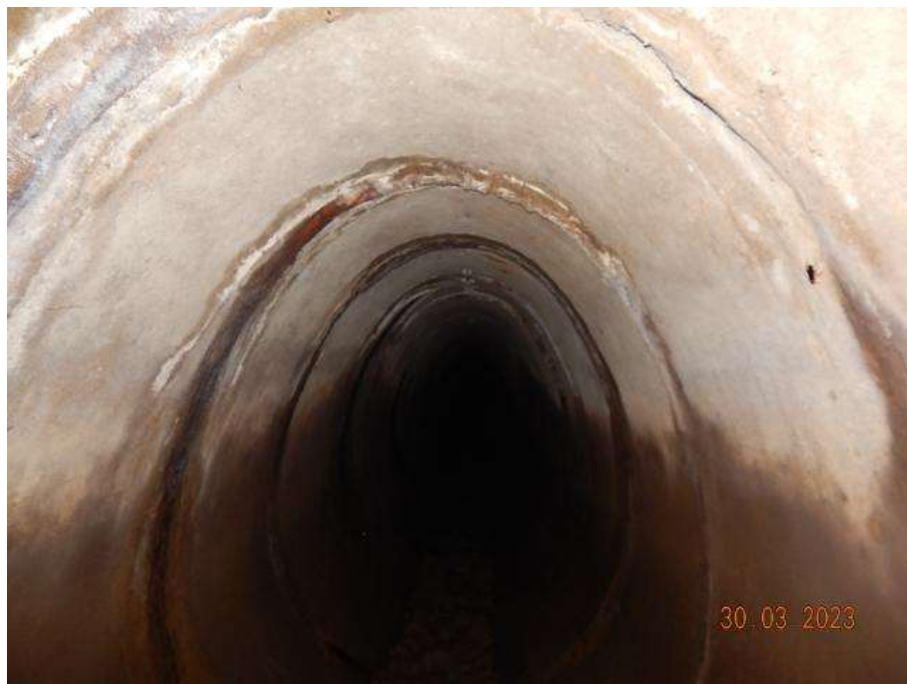
FOTO 219

Trecho 25 (BSOC 1): Manchas de umidade nas junções entre módulos do ovóide.

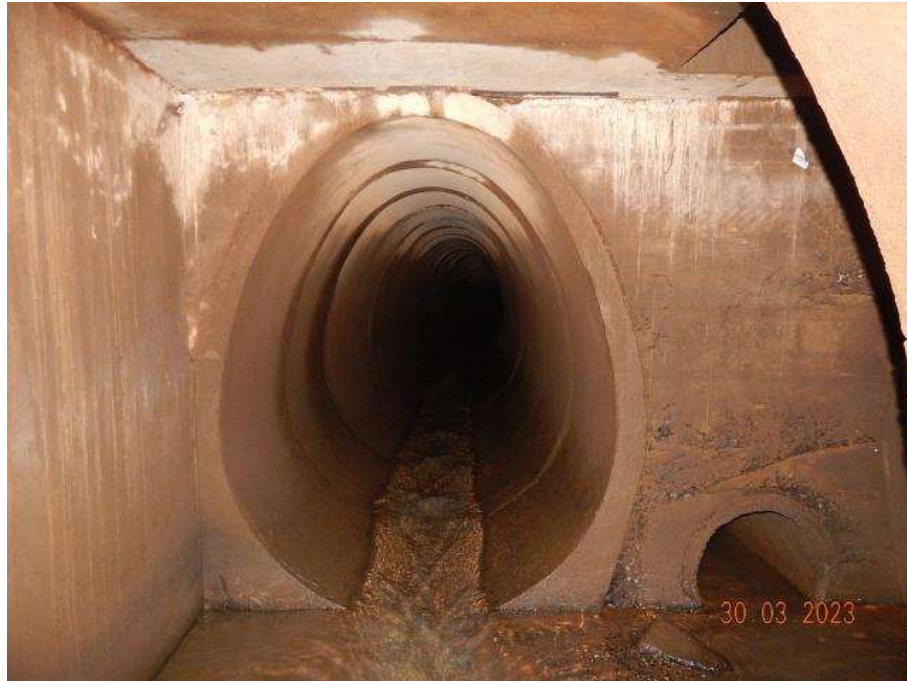
FOTO 220

Trecho 25 (BSOC 1): Manchas de umidade nas junções entre módulos do ovóide.

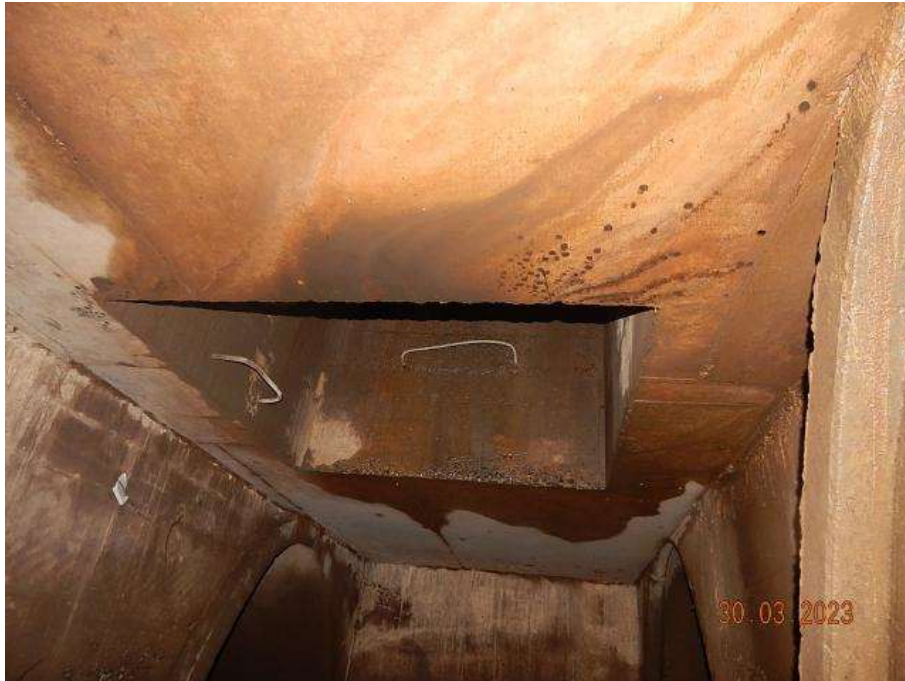
FOTO 222

Trecho 26 (Cx Passag. 3): Outra vista parcial da parede de montante. Nota-se a chegada de 2 BSO e 1 BSTC. Detalhe para concreto segregado na parede de montante.

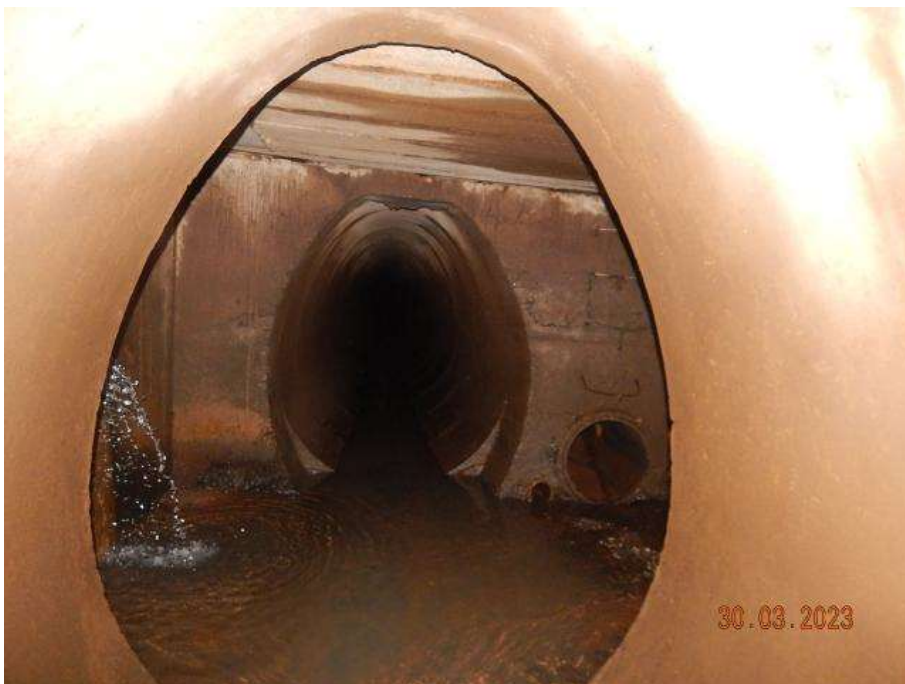
FOTO 225

Trecho 27 (BSOC 1): Fissura com posicionamento irregular, abertura de 0,2mm na parede E.

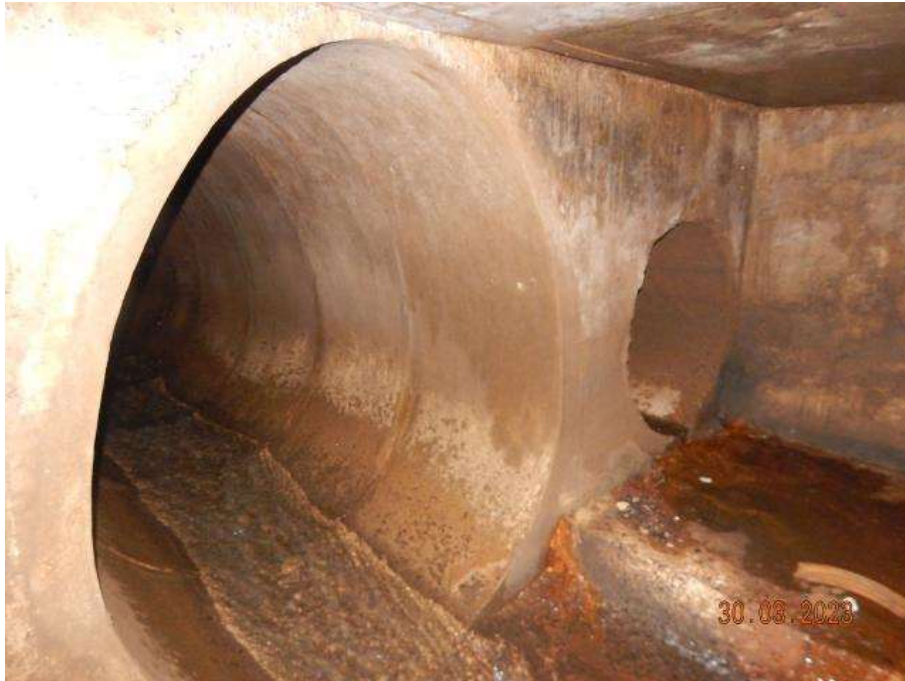
FOTO 236

Trecho 31 (BSOC 3): Fissuras aleatórias com eflorescência na geratriz superior.

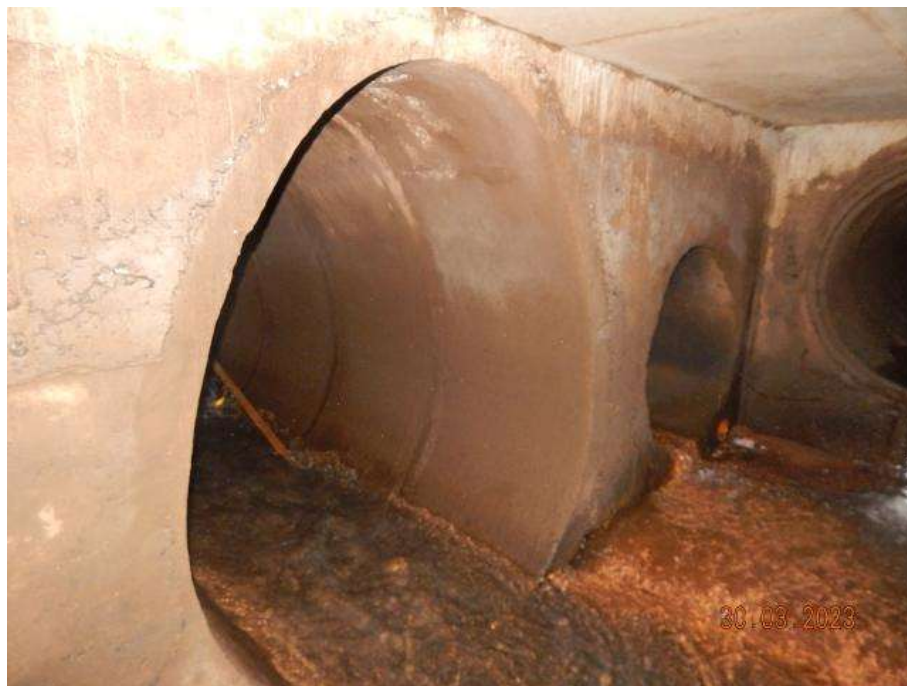
Trecho 33 (BSOC 3): Concreto disgregado com armadura exposta na parede E.

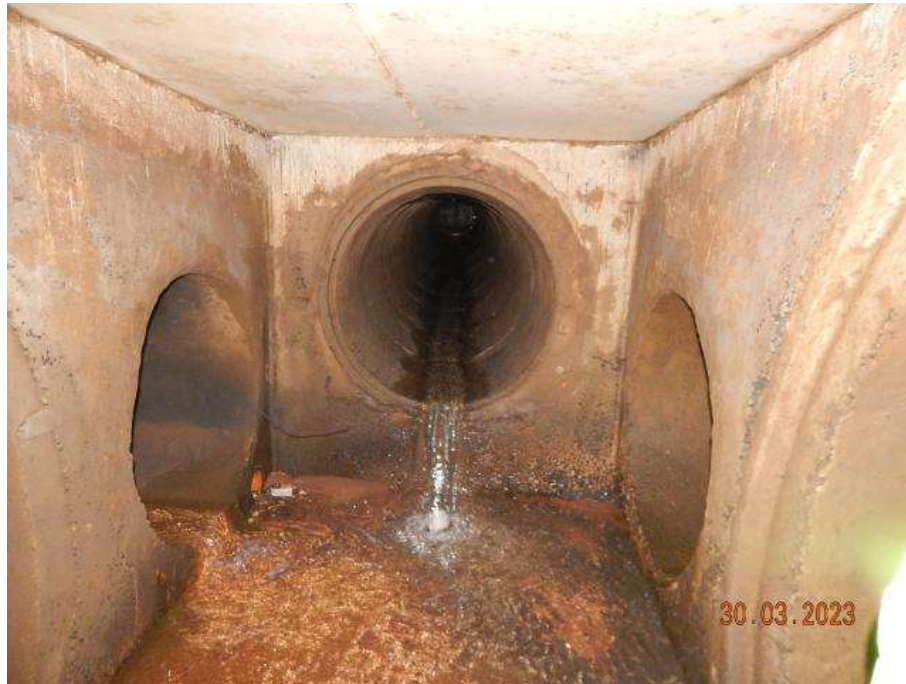
FOTO 243

Trecho 34 (Cx Passag. 7): Vista parcial da parede de montante. Nota-se a chegada de 1 BSOC e 1 BSTC. A inspeção prosseguiu pelo ovóide denominado de BSOC 3.

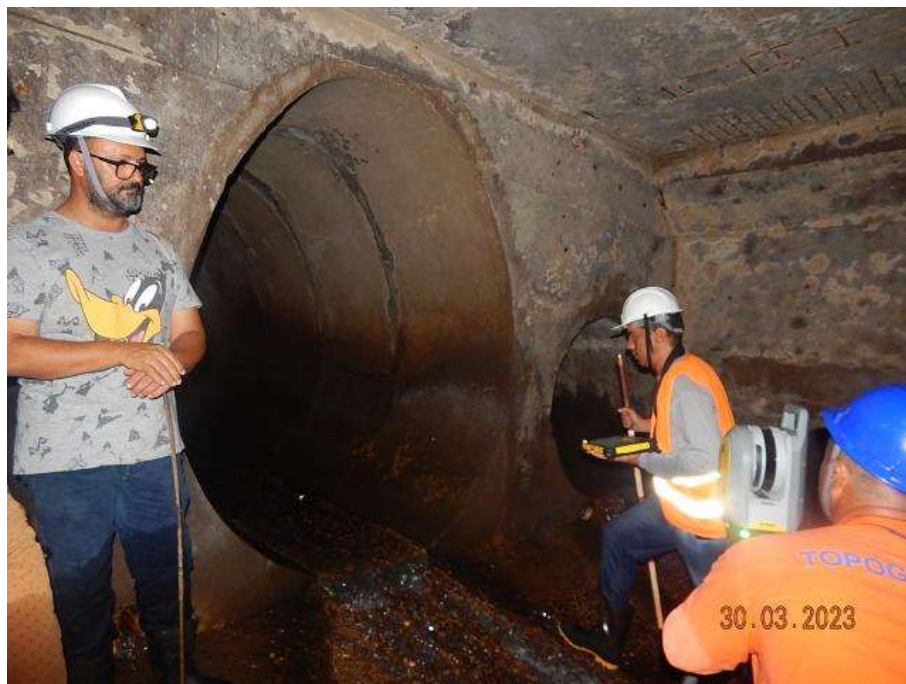
FOTO 252

Trecho 37 (BSOC 3): Concreto disgregado com armadura exposta na parede E.

Trata-se das áreas de ocorrência da deterioração concreto apresentando armadura exposta e corroída e/ou concreto disgregado ou segregado ou desagregado com ou sem armadura exposta e corroída.

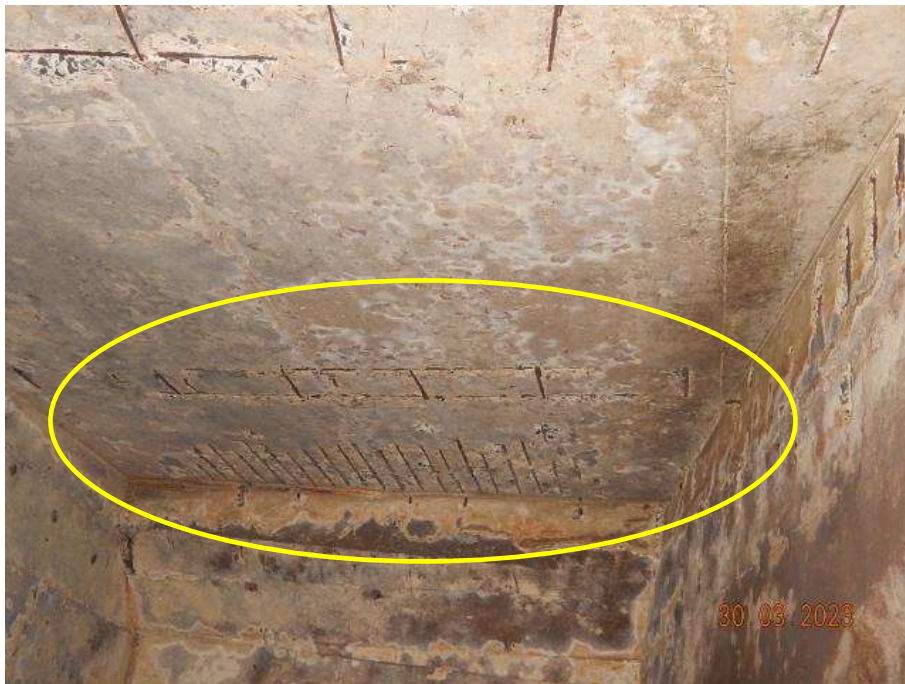
FOTO 254

Galeria - Córrego da Servidão - Araraquara/SP.
Trecho 38 (Cx Passag. 8): Armadura exposta na parede de jusante.

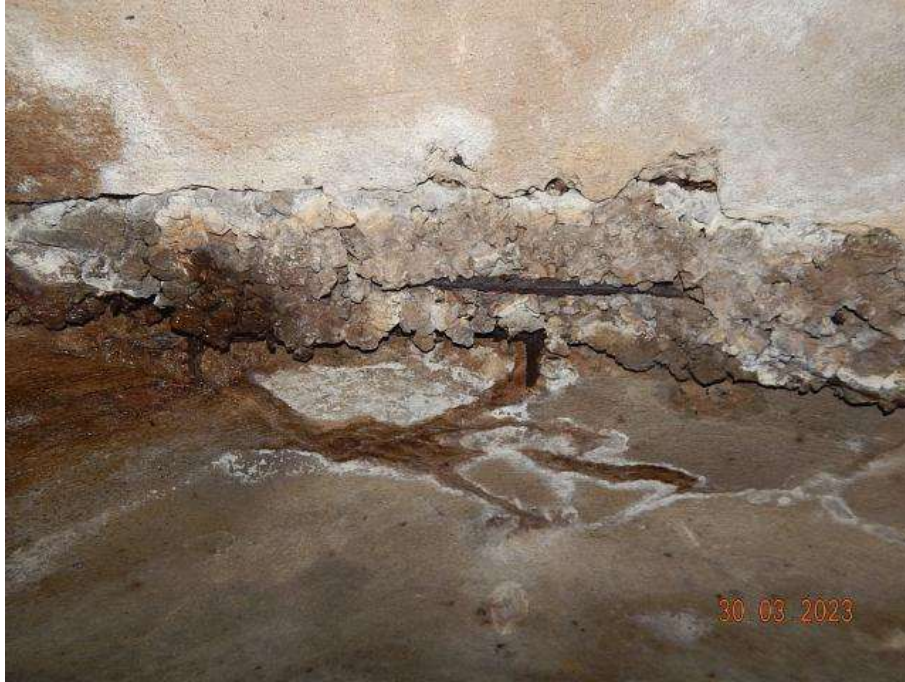
FOTO 257

Galeria - Córrego da Servidão - Araraquara/SP.
Trecho 39 (BSOC 3): Concreto disgregado e armadura exposta na geratriz superior.

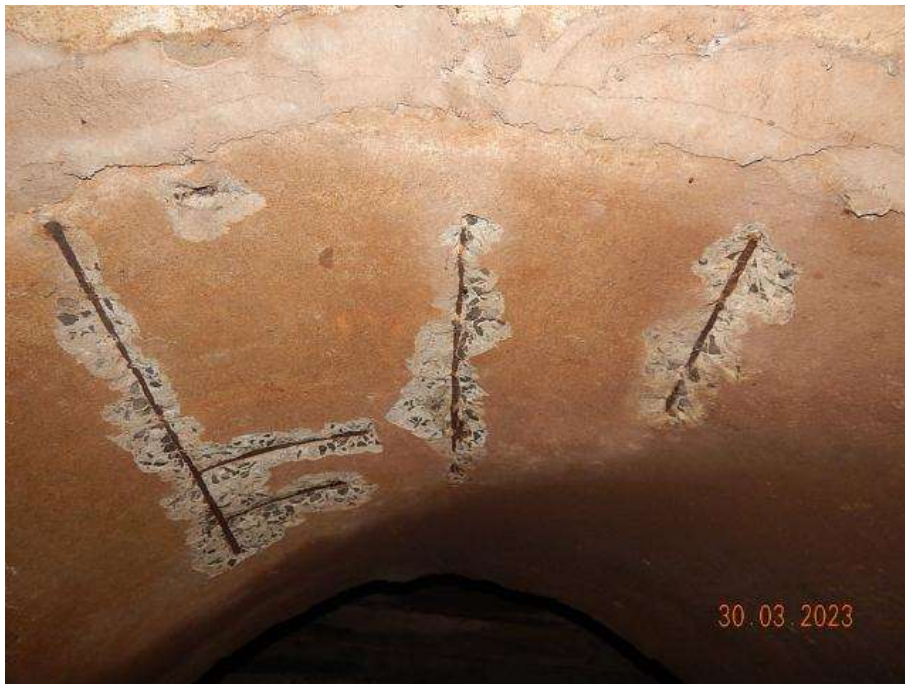
FOTO 258

Trecho 39 (BSOC 3): Concreto segregado e armadura exposta na geratriz superior, em região de junção entre módulos do ovóide.

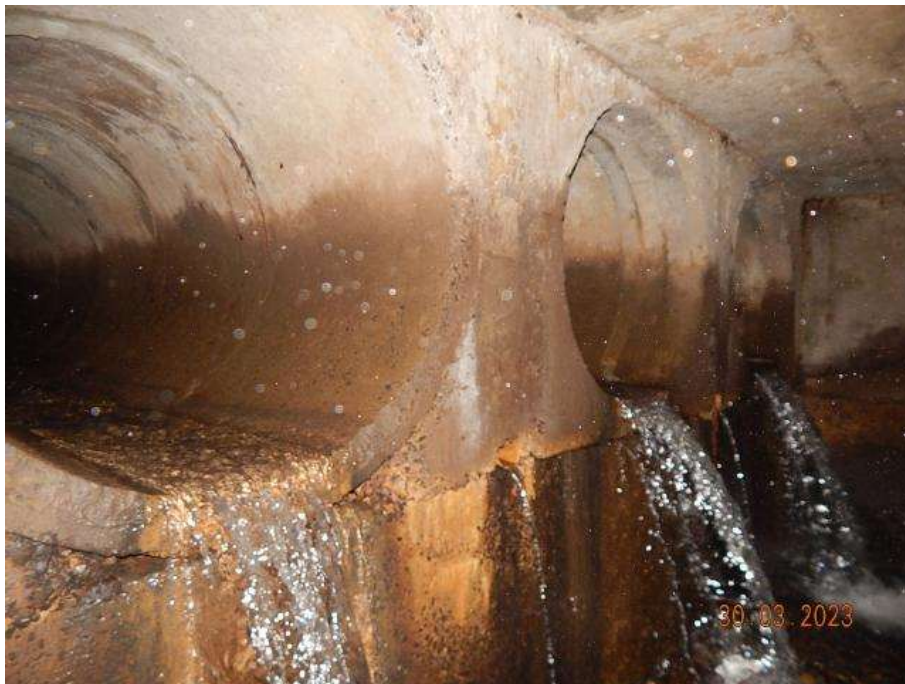
FOTO 260

Trecho 40 (Cx Passag. 10): Vista parcial da parede de jusante. Nota-se a saída de 1 BSOC e 1 BSTC. Na laje de teto observa-se a abertura de encaixe do PV (poço de visita).
