PROJETO DE MACRODRENAGEM DO  
RIBEIRÃO DO OURO, CÓRREGO DA  
SERVIDÃO E CÓRREGO CAPÃO DO PAIVA  
PREFEITURA MUNICIPAL DE ARARAQUARA E  
SUCOCITRICO CUTRALE LTDA

ARARAQUARA, SP

Revisão 00 - Maio, 2023

| <b>ANEXO 2 – RELATÓRIO DE INSPEÇÃO ESPECIAL DE ENGENHARIA.....</b> | <b>46</b> |

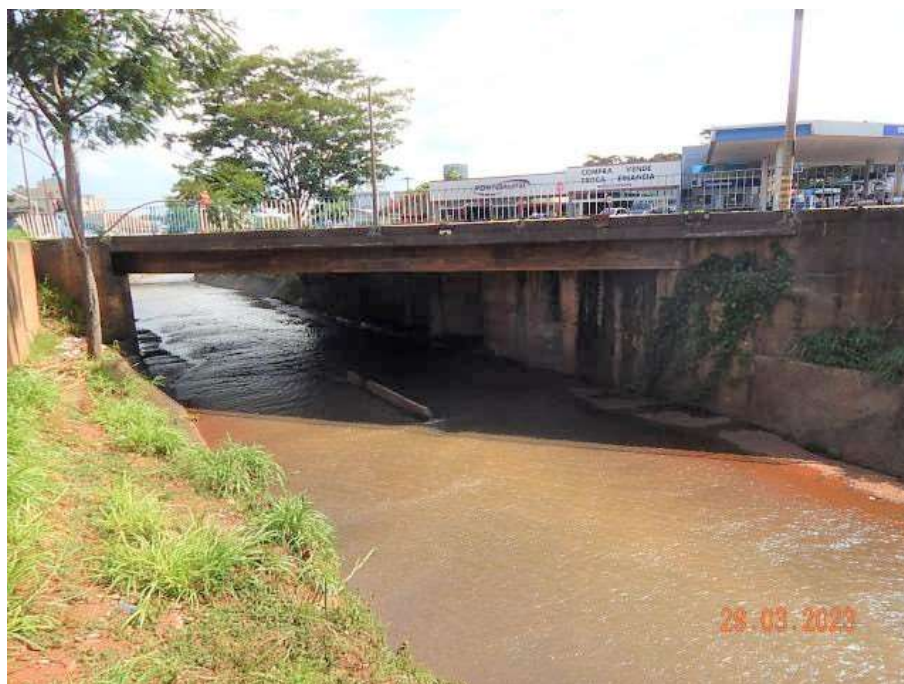
**FOTO 001**

Vista da região do emboque de Jusante. Nota-se que o mesmo está localizado sob ponte no cruzamento da Av. Maria Antônia de Camargo Oliveira com Av Eitor Bin.

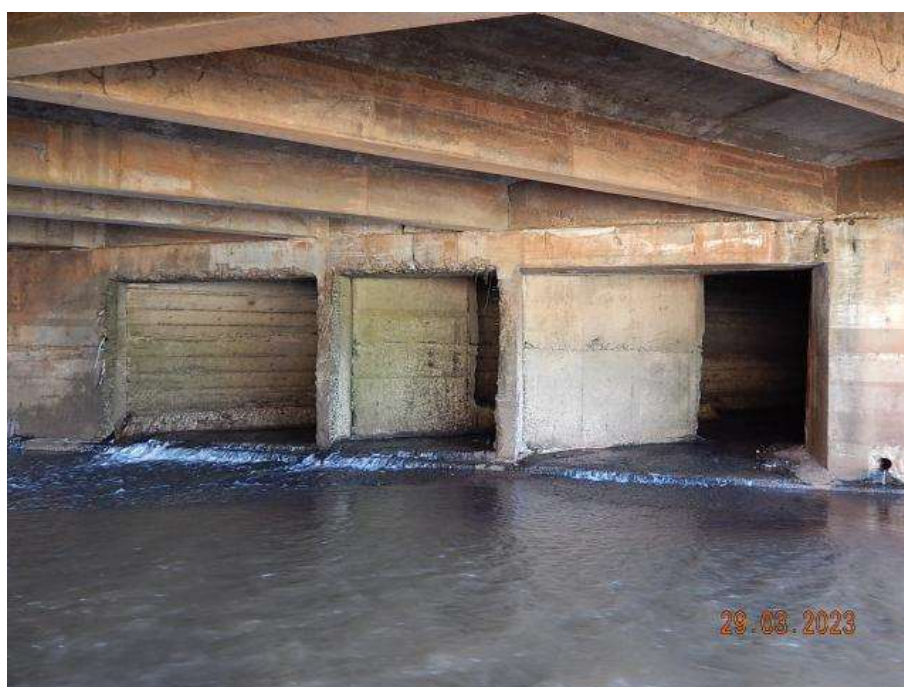
**FOTO 002**

Vista do emboque de jusante.

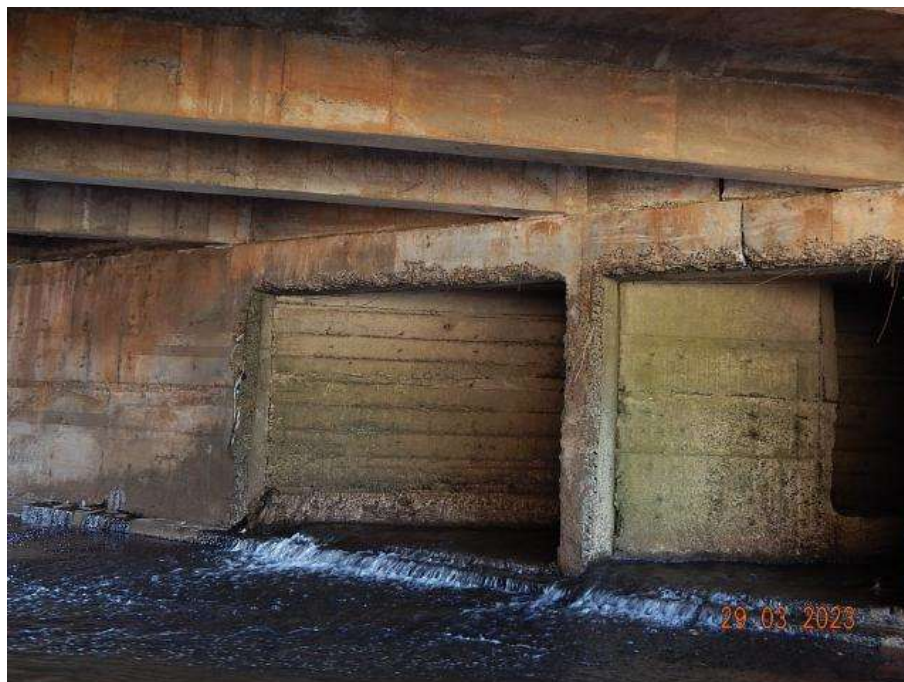
**FOTO 003**

**Emboque jusante:** Concreto disgregado com armadura exposta no pilar P2 e borda da laje entre pilar P1 e P3.

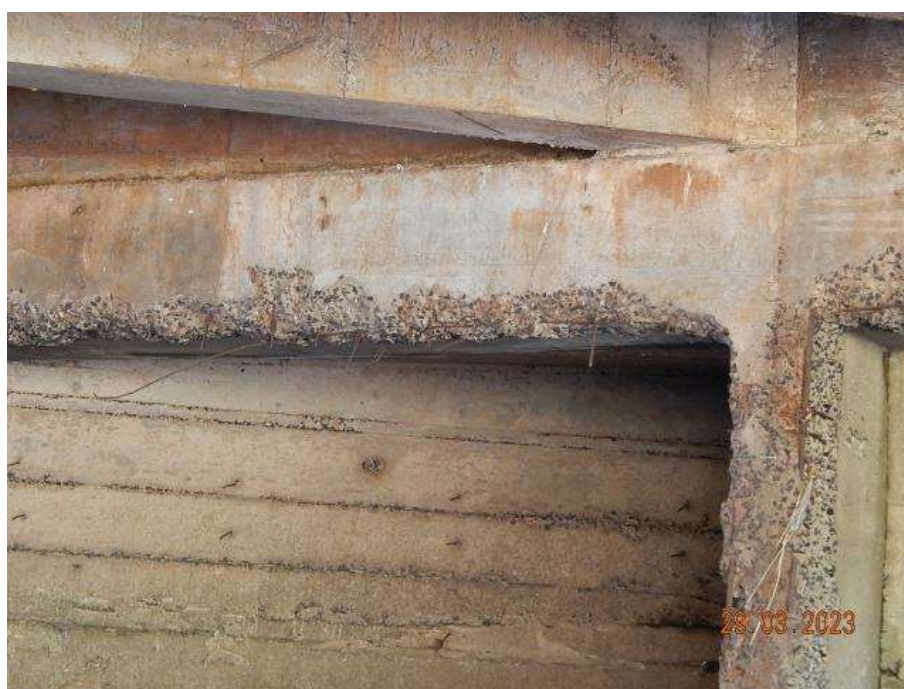
**FOTO 004**

**Emboque jusante:** Detalhe do concreto disgregado com armadura exposta no pilar P2 e borda da laje entre pilar P1 e P2.

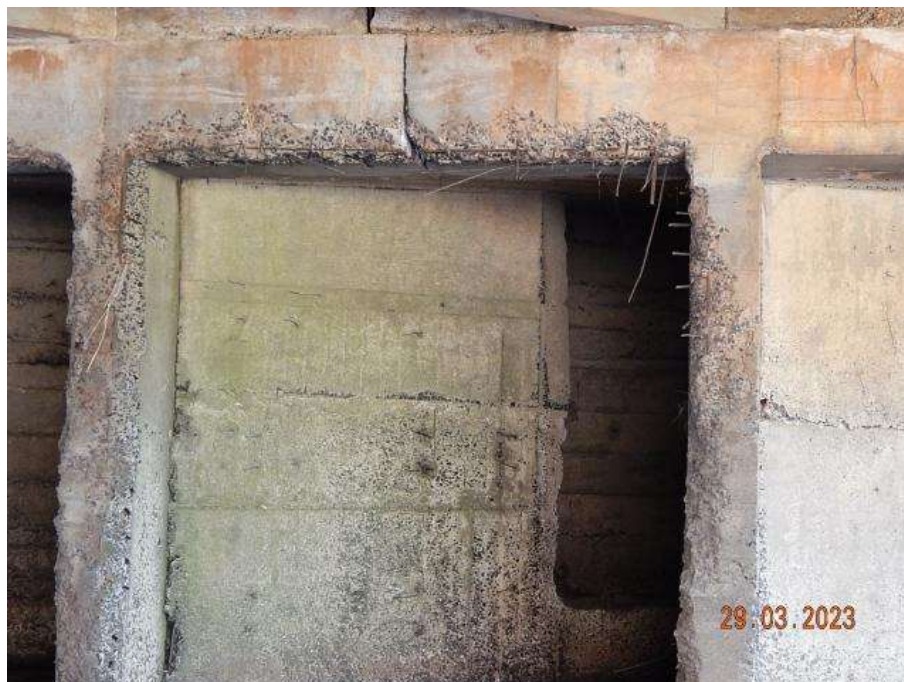
**FOTO 005**

**Emboque jusante:** Concreto disgregado com armadura exposta no pilar P2 e P3 e borda da laje entre pilar P2 e P3. Detalhe para concreto desagregado na parede PA1.

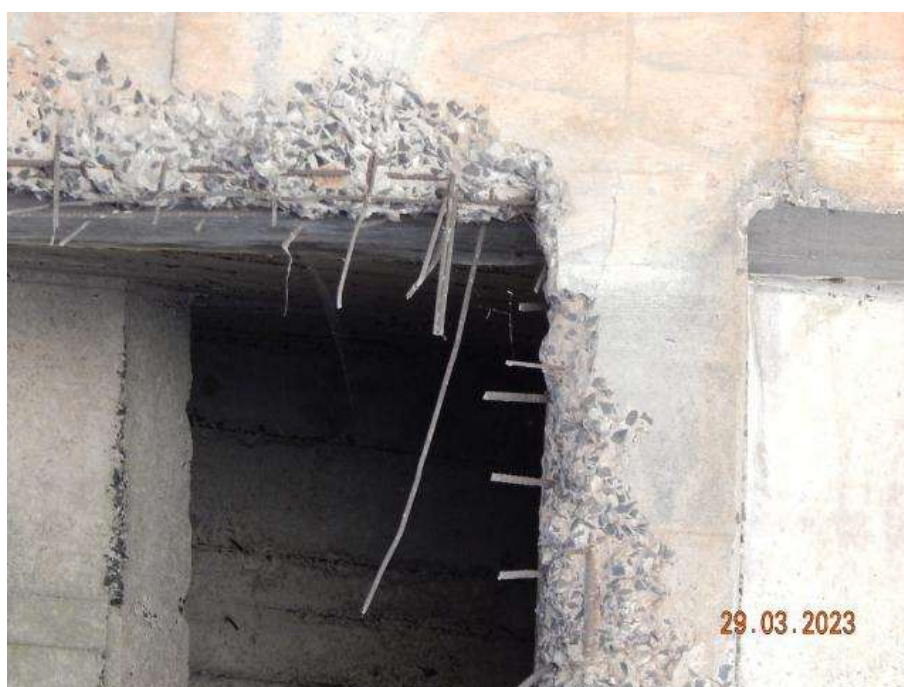
**FOTO 006**

**Emboque jusante:** Detalhe do concreto disgregado com armadura exposta no pilar P3 e borda da laje entre pilar P2 e P3.

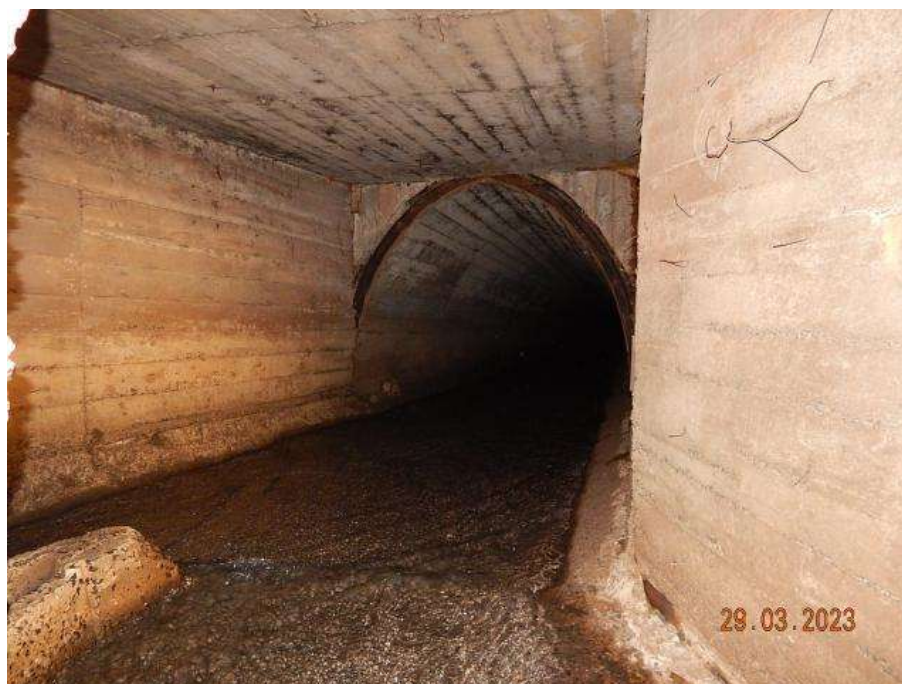
**FOTO 007**

**Trecho 1:** Vista parcial interna.

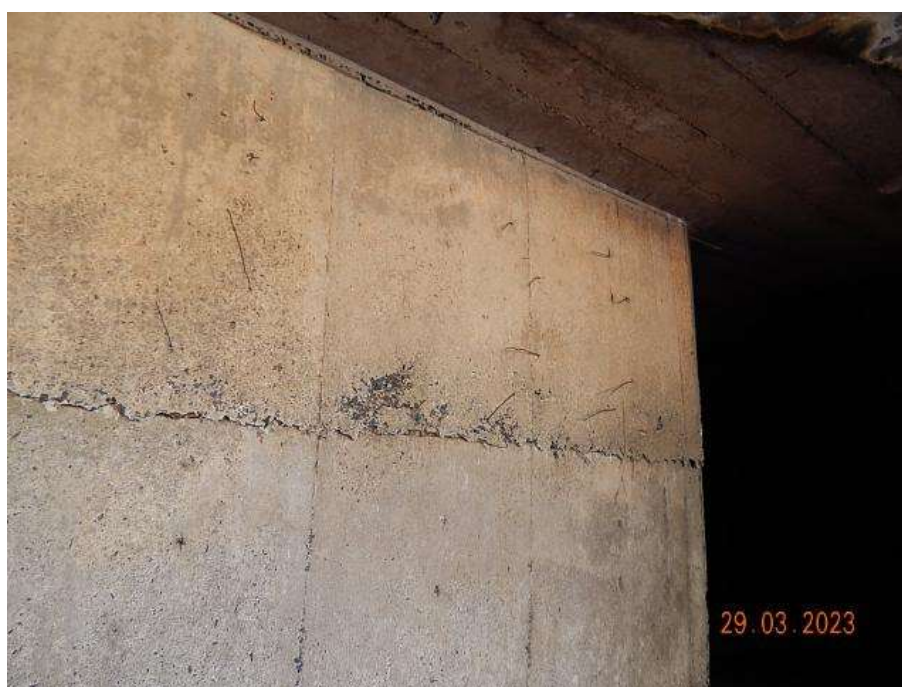
**FOTO 008**

**Trecho 1:** Concreto segregado e pontas de aço na parede PA2.

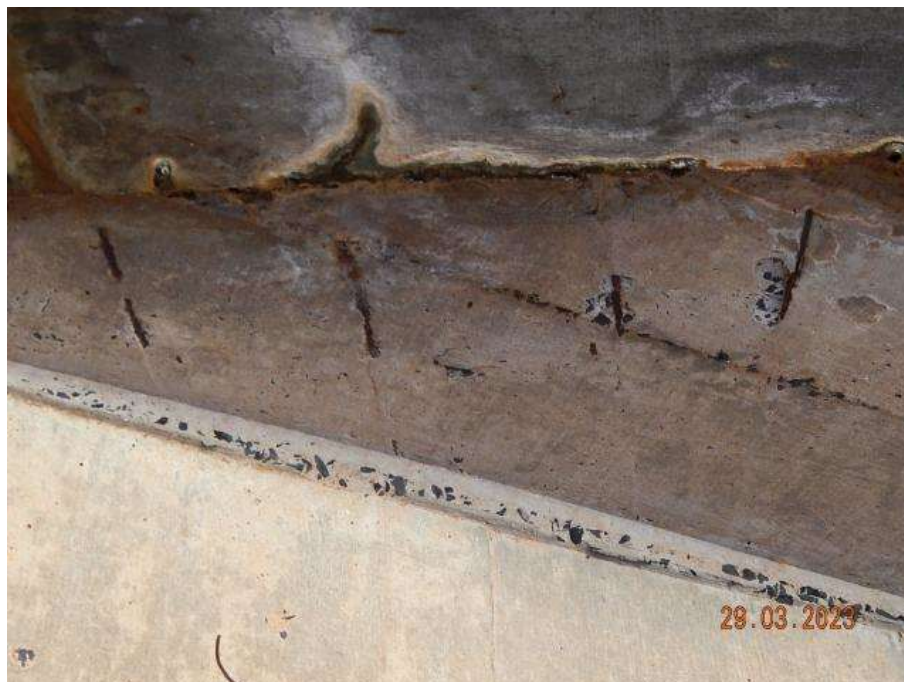
**FOTO 009**

**Trecho 1:** Concreto disgregado com armadura exposta na laje de teto.

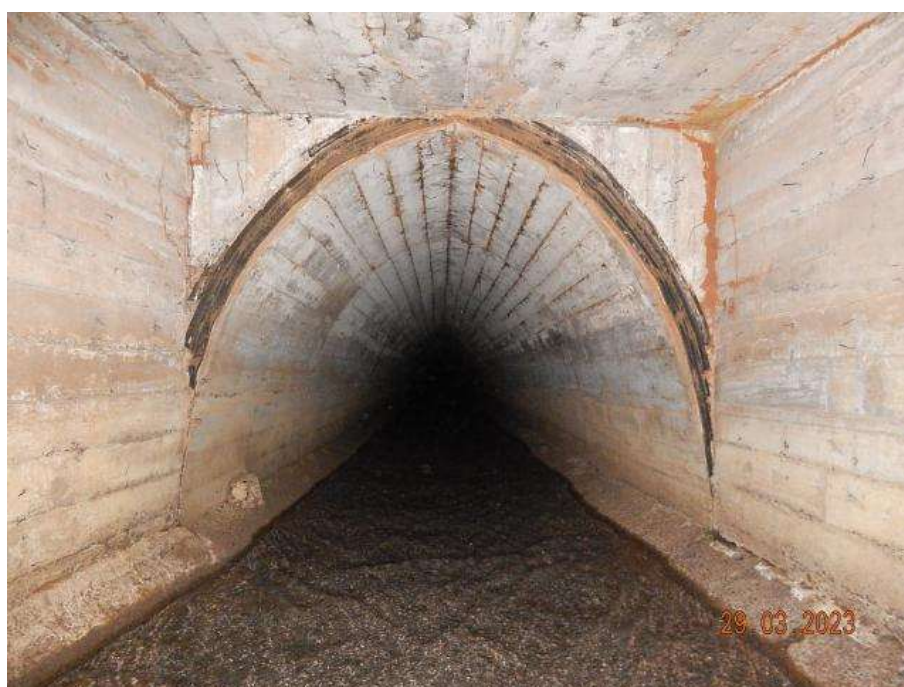
**FOTO 010**

**Trecho 1:** Manchas de umidade e pontas de aço na parede de Montante. Ao fundo vista interna do trecho 2.

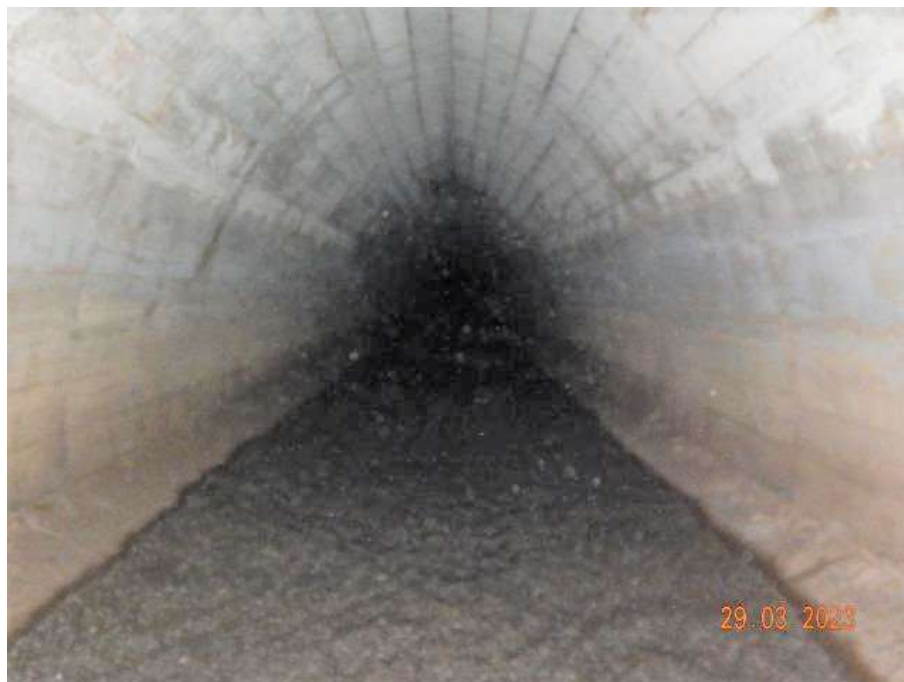
**FOTO 011**

**Trecho 2 (BSOC):** Vista parcial interna.

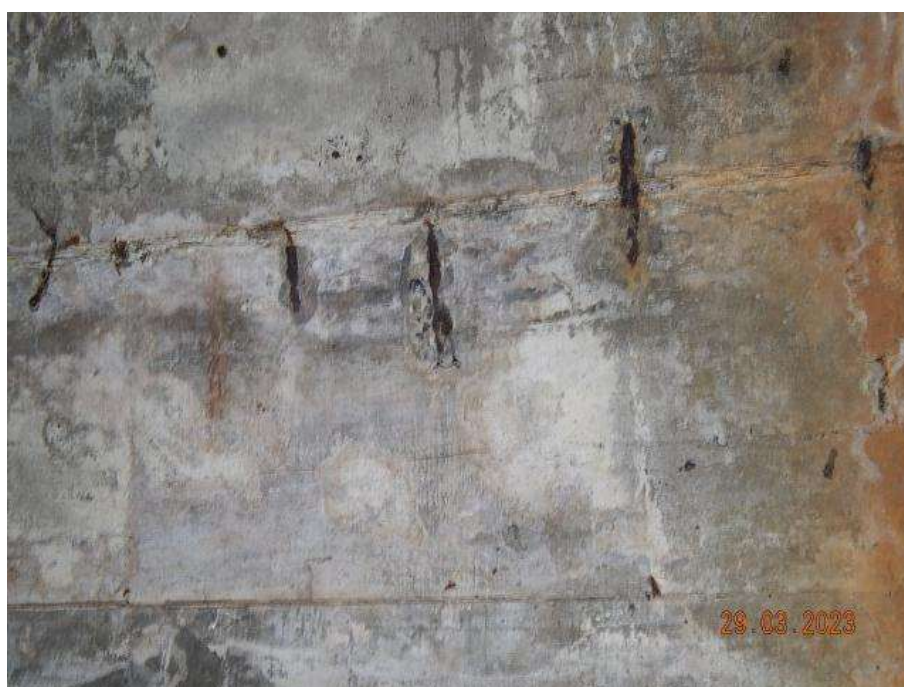
**FOTO 012**

**Trecho 2 (BSOC):** Concreto disgregado com armadura exposta na parede D.

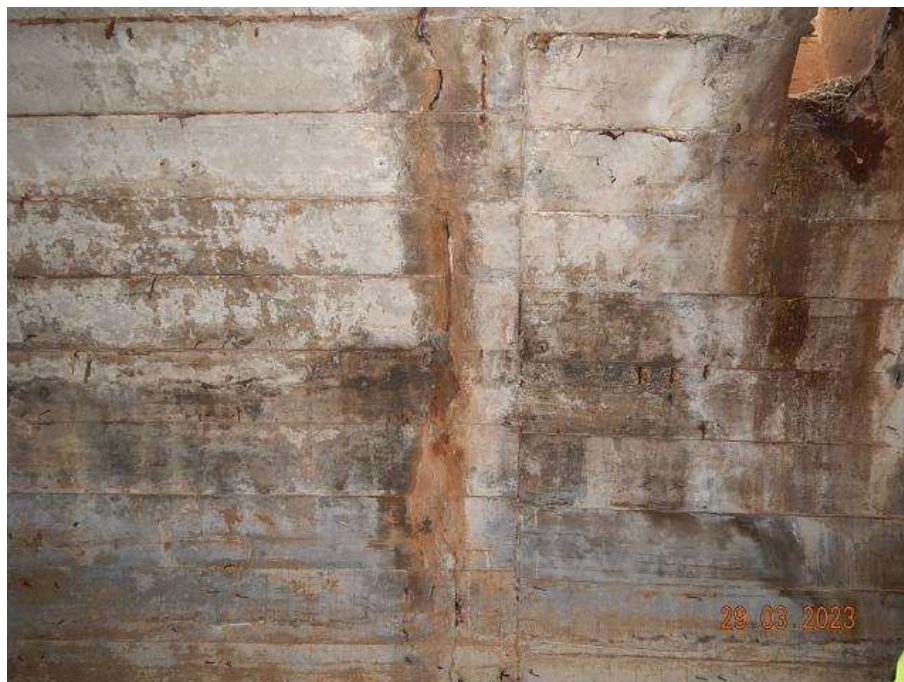
**FOTO 017**

**Trecho 2 (BSOC):** Junta de dilatação apresentando manchas de umidade e desalinhamento do perfil elastomérico.

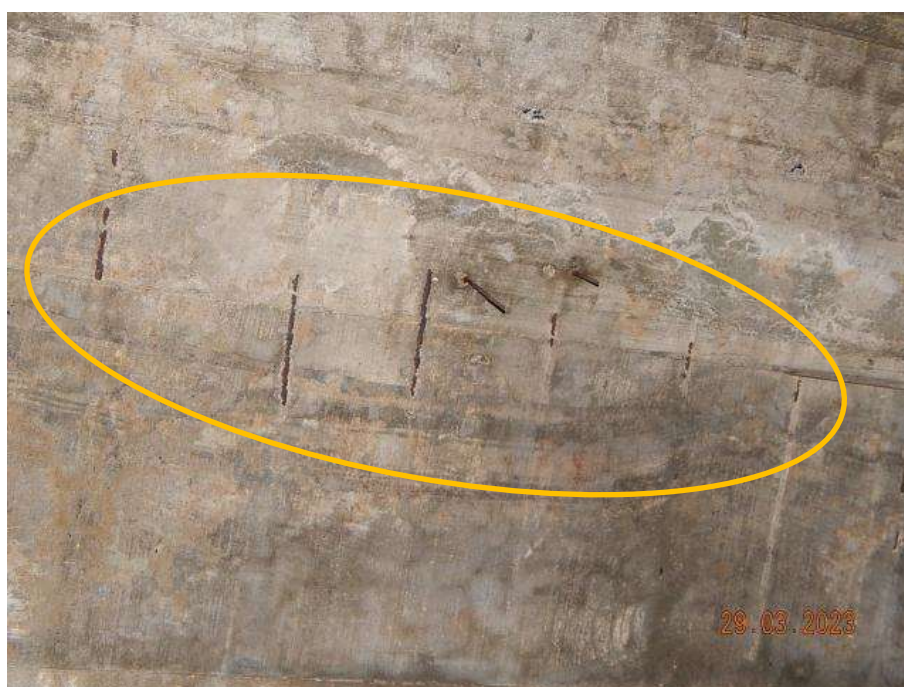
**FOTO 018**

**Trecho 2 (BSOC):** Armadura exposta na parede E.

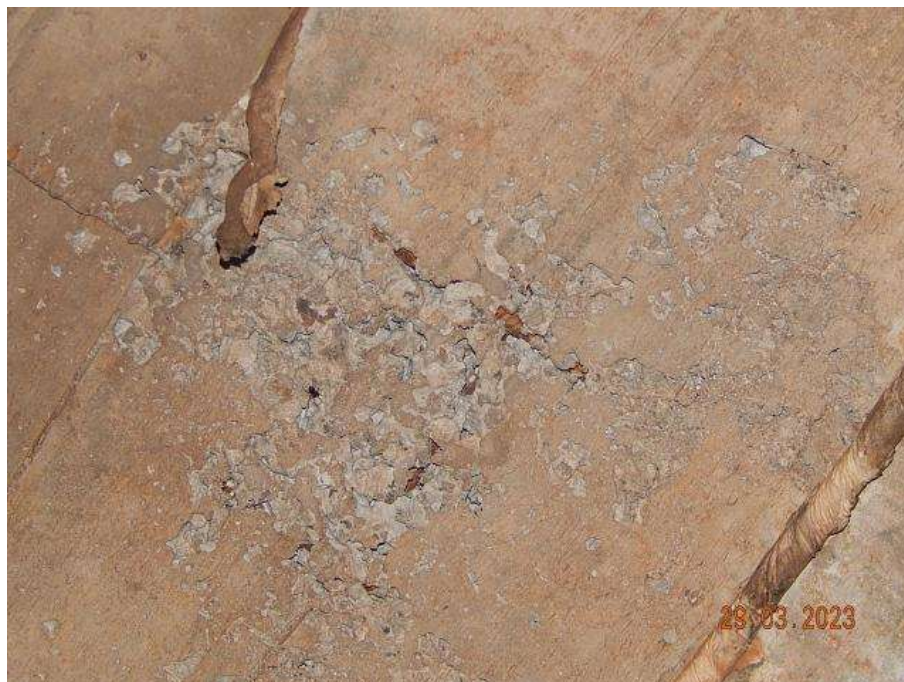
**FOTO 019**

**Trecho 2 (BSOC):** Concreto segregado com armadura exposta na parede D.

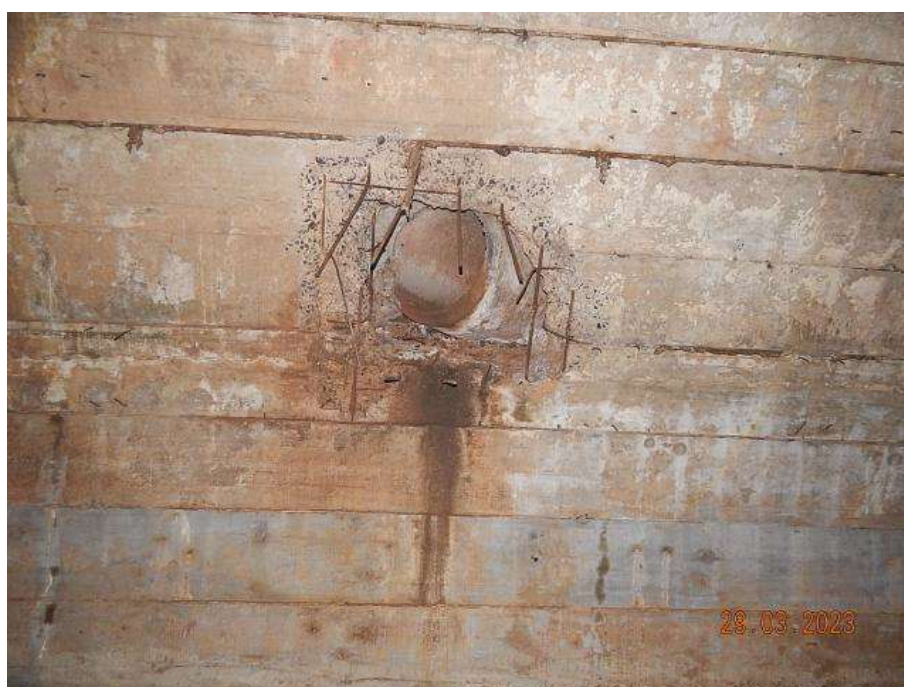
**FOTO 020**

**Trecho 2 (BSOC):** Concreto disgregado com armadura exposta em abertura na parede D para encaixe de um BSTC.

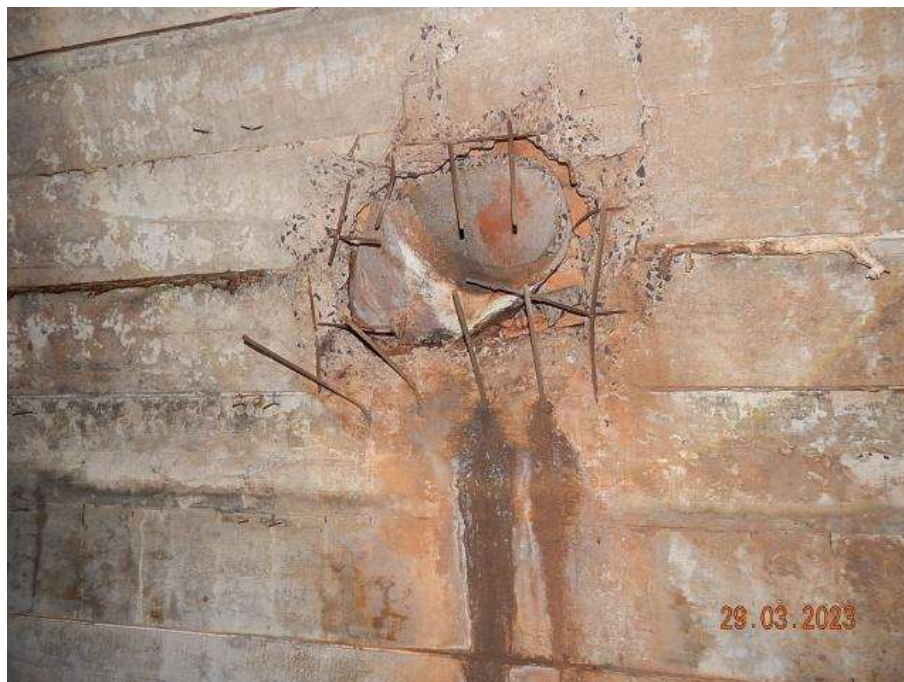
**FOTO 021**

**Trecho 2 (BSOC):** Concreto disgregado com armadura exposta em abertura na parede E para encaixe de um BSTC.

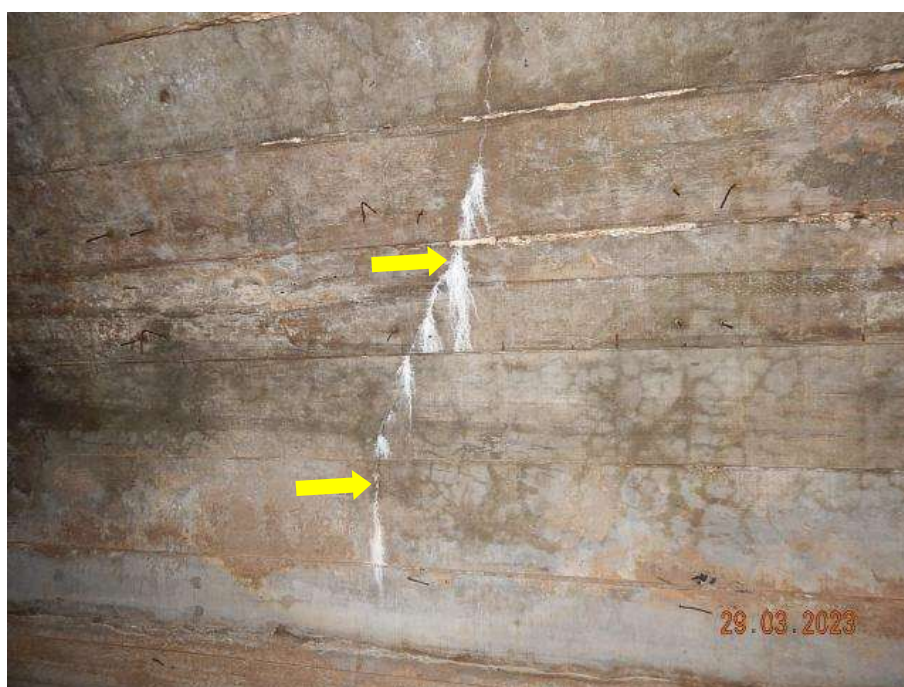
**FOTO 022**

**Trecho 2 (BSOC):** Fissura com eflorescência de posicionamento inclinado na parede D.

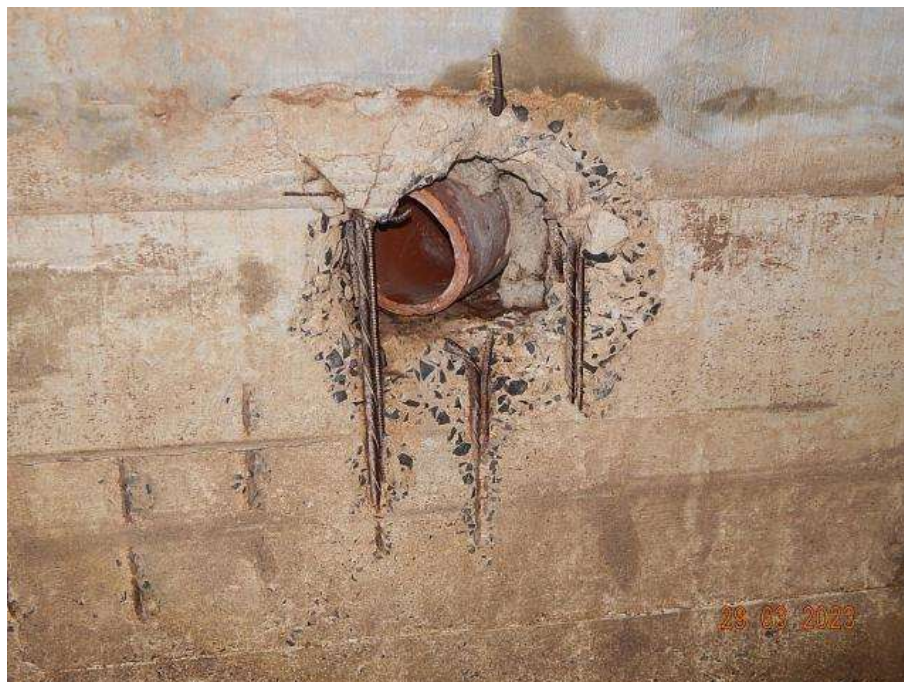
**FOTO 023**

**Trecho 2 (BSOC):** Concreto disgregado com armadura exposta em abertura na parede E para encaixe de uma manilha de barro.

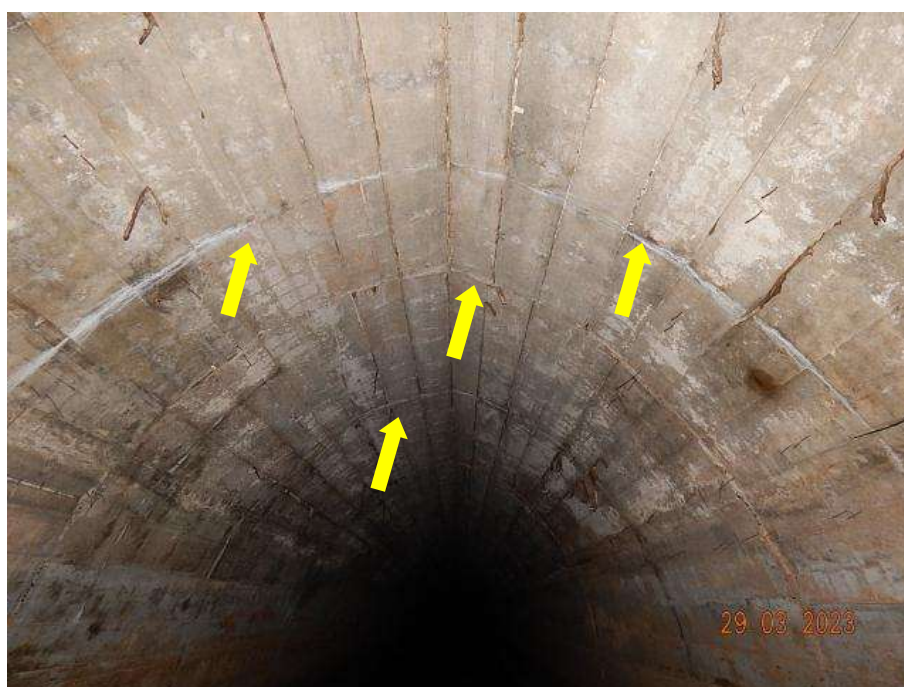
**FOTO 024**

| PLANILHA DE INSPEÇÃO DA GALERIA - CÔRREGO DA SERVIDÃO | | | | | | | | | |
|---|---|---|---|---|---|---|---|---|---|
| | | Parede D e E | FCC | 6,00 | 0,3 | | | 24 | Fissura em toda seção da galeria |

**Trecho 2 (BSOC):** Fissura com eflorescência de posicionamento transversal e em toda seção da parede D e E.

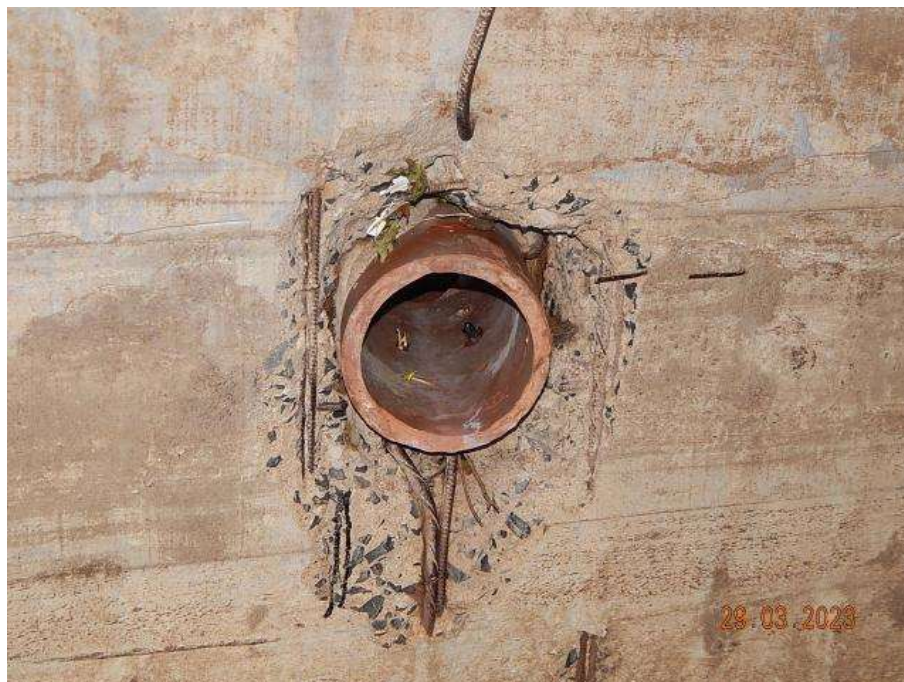
**FOTO 025**

**Trecho 2 (BSOC):** Concreto disgregado com armadura exposta em abertura na parede E para encaixe de uma manilha de barro.

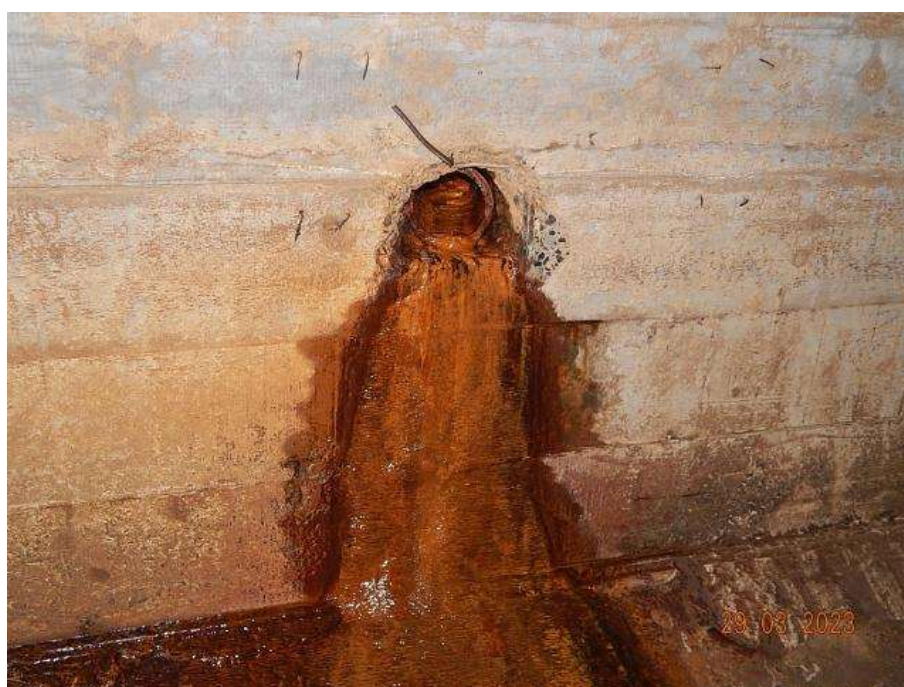
**FOTO 026**

**Trecho 2 (BSOC):** Concreto disgregado com armadura exposta em abertura na parede E para encaixe de uma manilha de barro. Nota-se o escoamento de água e carreamento de terra.

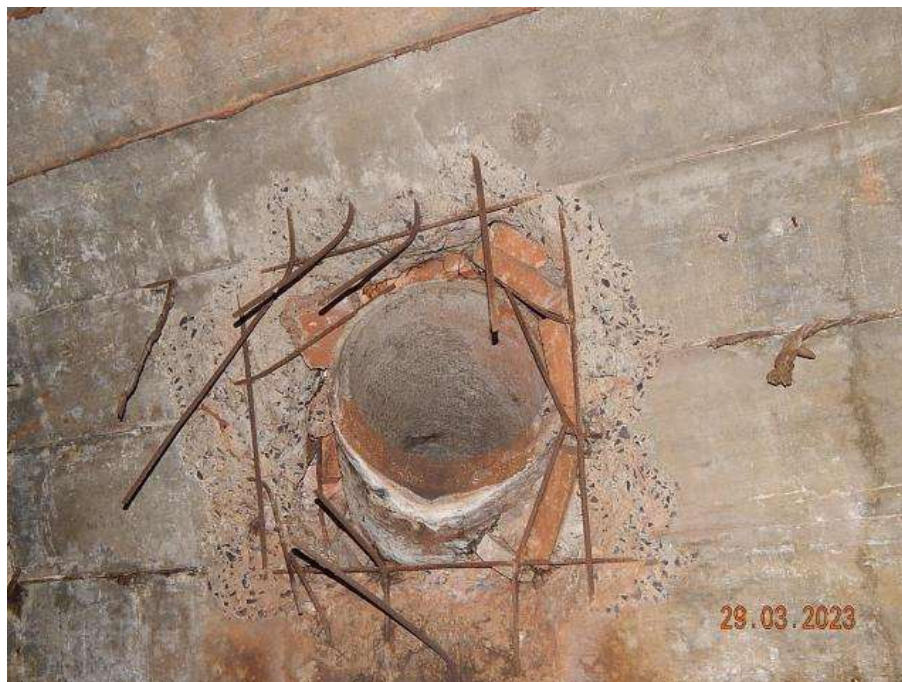
**FOTO 027**

**Trecho 2 (BSOC):** Concreto disgregado com armadura exposta em abertura na parede D para encaixe de um BSTC.

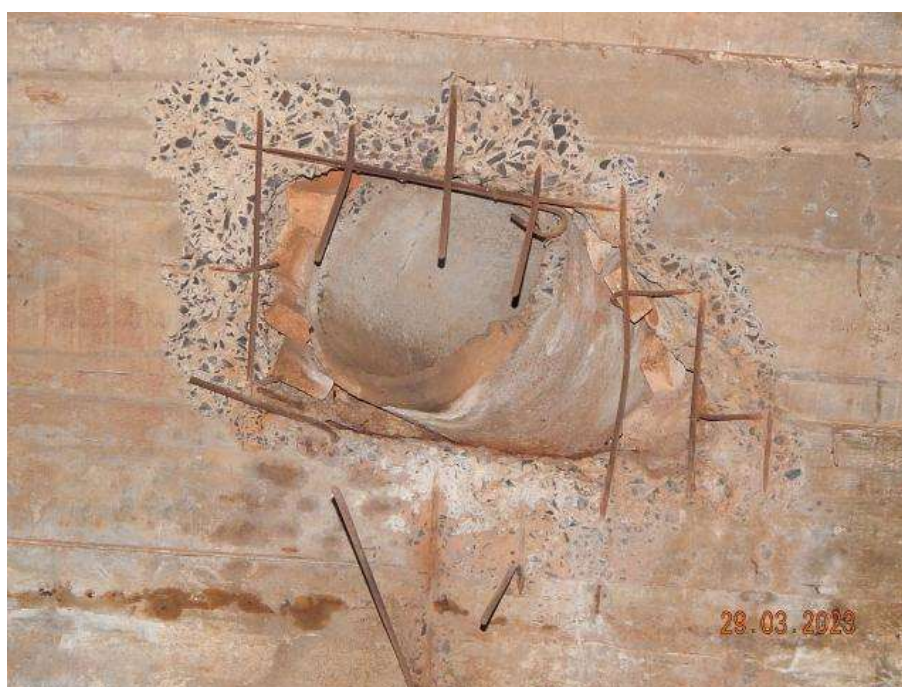
**FOTO 028**

**Trecho 2 (BSOC):** Concreto disgregado com armadura exposta em abertura na parede E para encaixe de um BSTC.

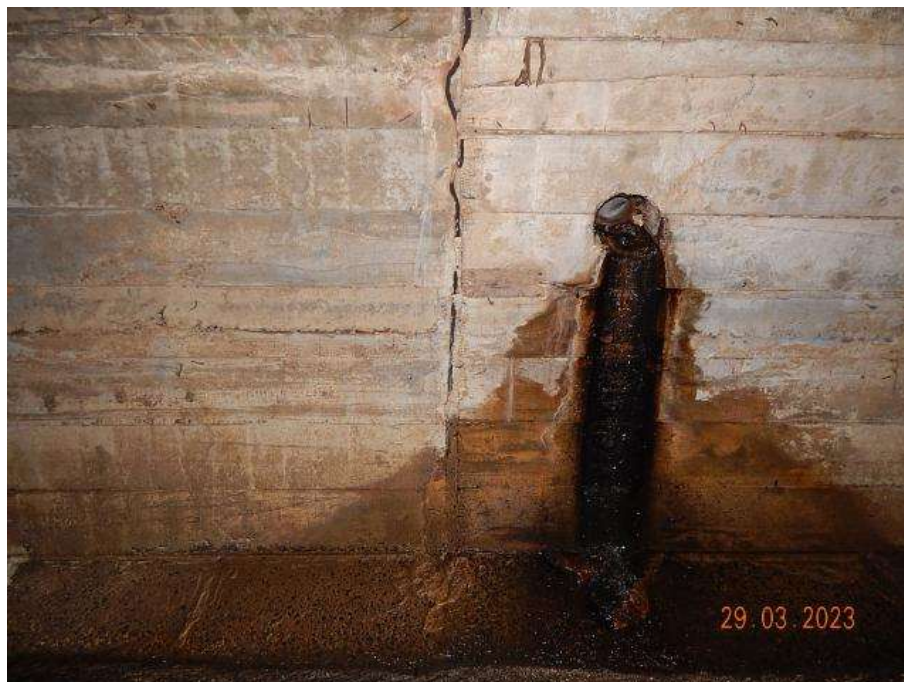
**FOTO 029**

**Trecho 2 (BSOC):** Abertura na parede E para encaixe de uma manilha de barro. Nota-se o escoamento de água e manchas de umidade.

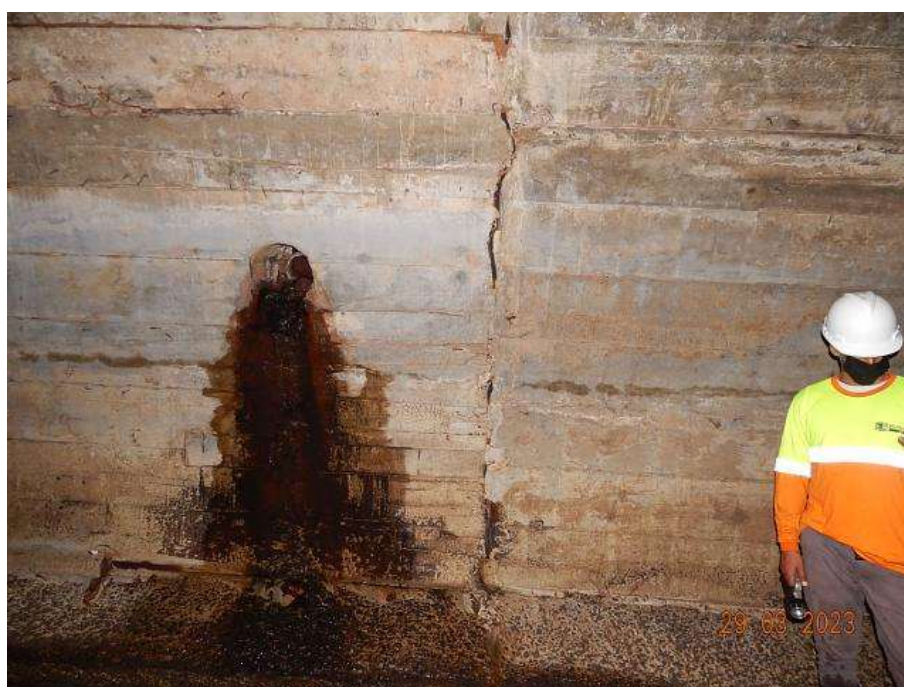
**FOTO 030**

**Trecho 2 (BSOC):** Abertura na parede D para encaixe de uma manilha de barro. Nota-se o escoamento de água e manchas de umidade.

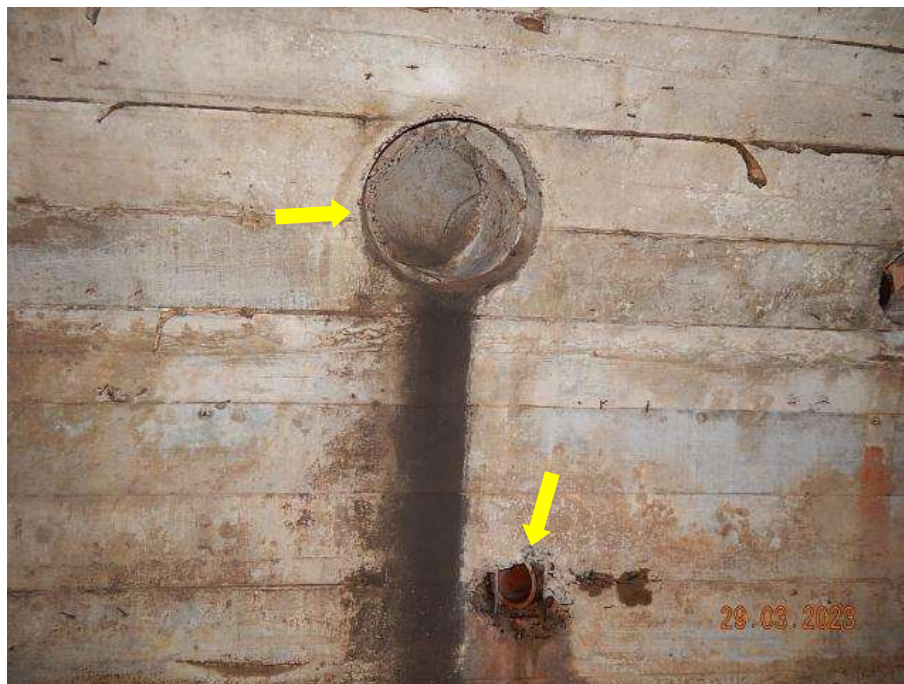
**FOTO 037**

**Trecho 2 (BSOC):** Abertura na parede D para encaixe de um BSTC. Nota-se o escoamento de água e manchas de umidade.

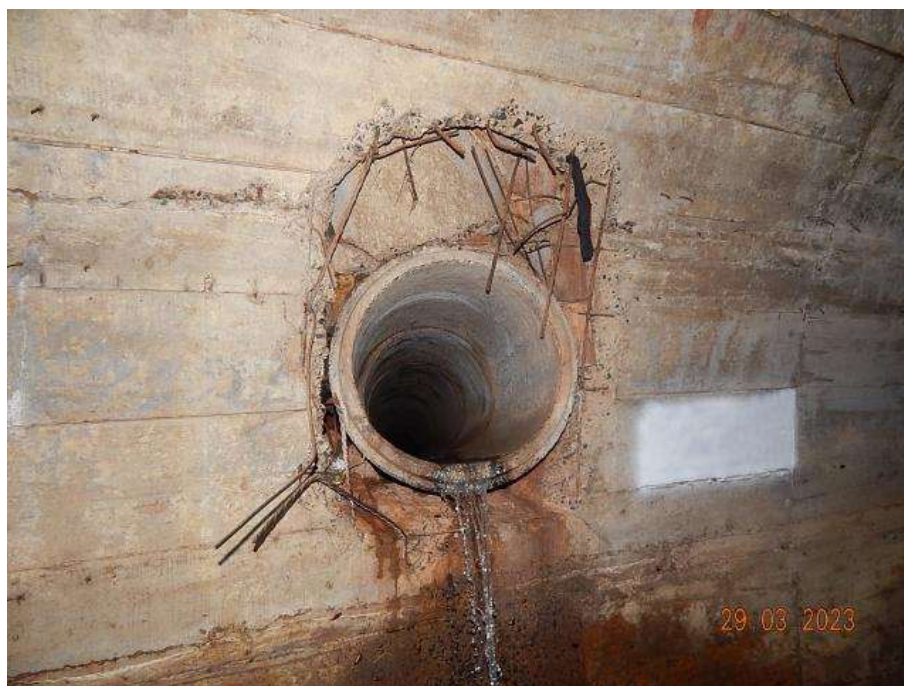
**FOTO 040**

**Trecho 2 (BSOC):** Concreto disgregado com armadura exposta em abertura na parede E para encaixe de uma manilha de barro. Nota-se jorro água.

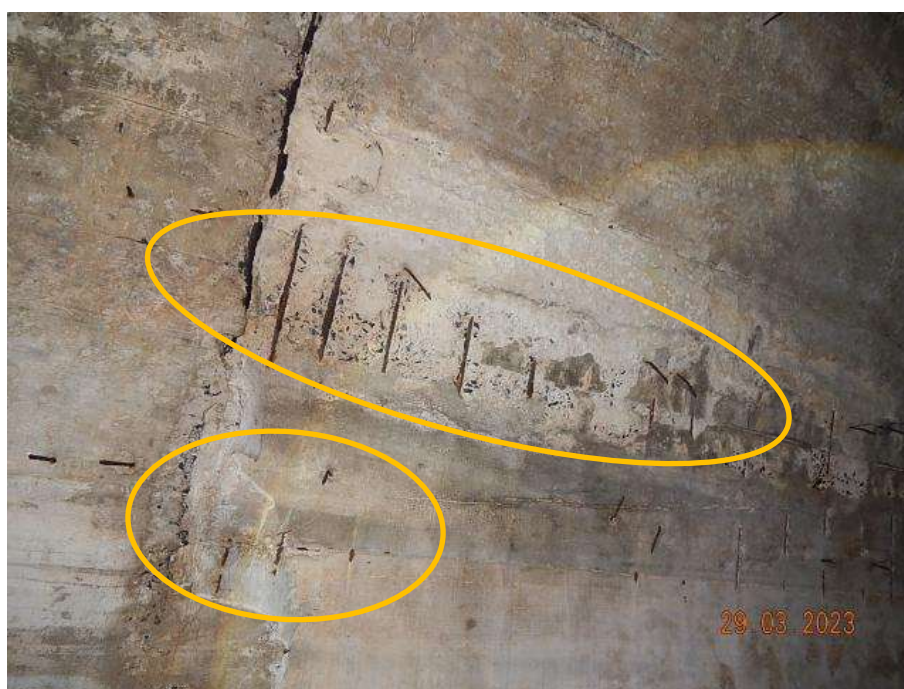
**FOTO 042**

**Trecho 2 (BSOC):** Junta de dilatação apresentando infiltração de água e obstrução do perfil elastomérico na parede D e E.

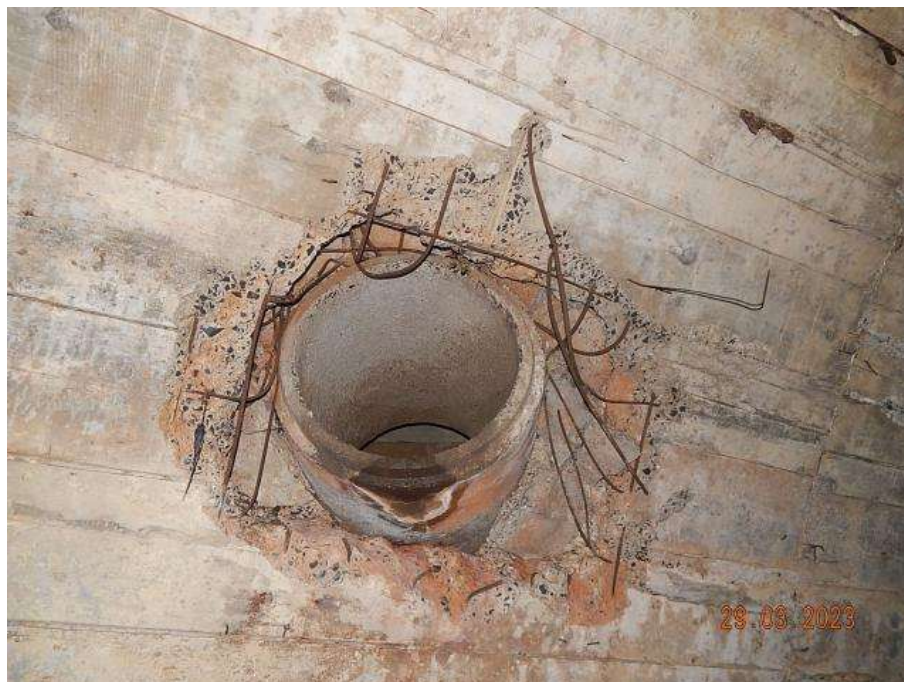
**FOTO 043**

**Trecho 2 (BSOC):** Armadura exposta na parede E.

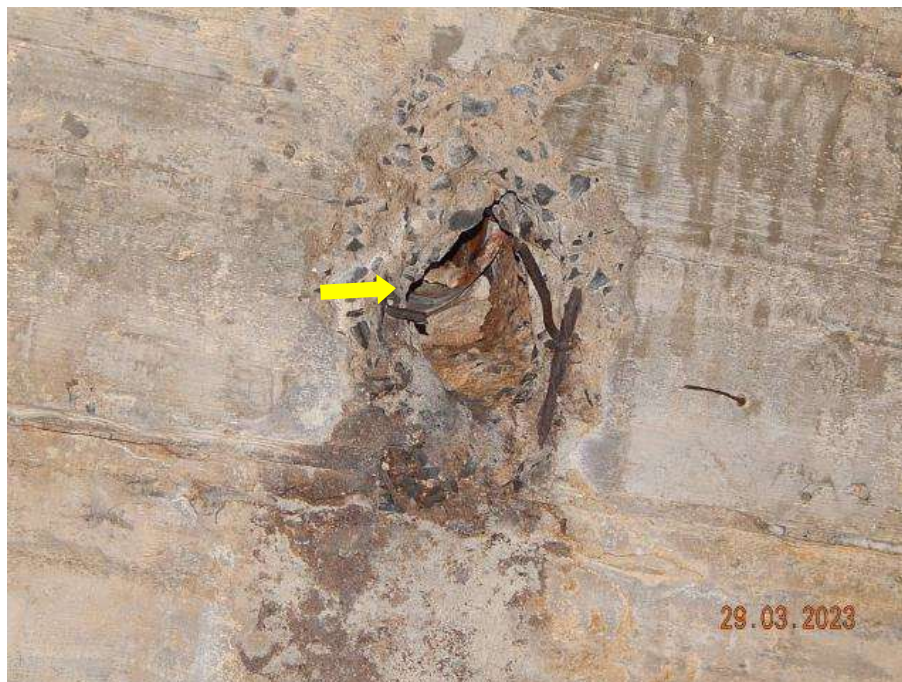
**FOTO 047**

**Trecho 2 (BSOC):** Concreto disgregado com armadura exposta em abertura na parede D para encaixe de um BSTC.

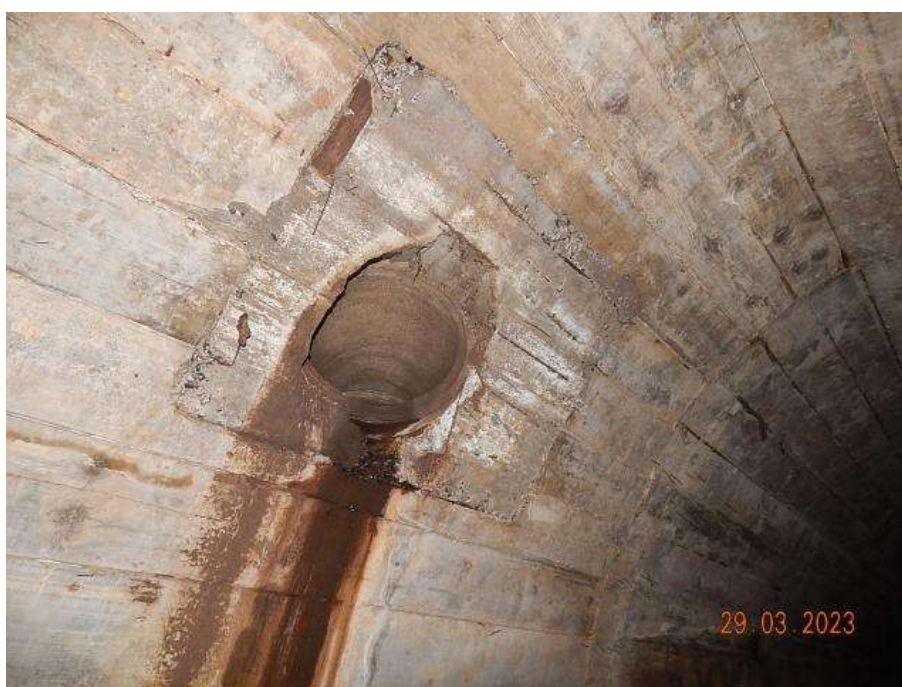
**FOTO 048**

**Trecho 2 (BSOC):** Concreto disgregado com armadura exposta em abertura na parede E para encaixe de uma manilha de barro.

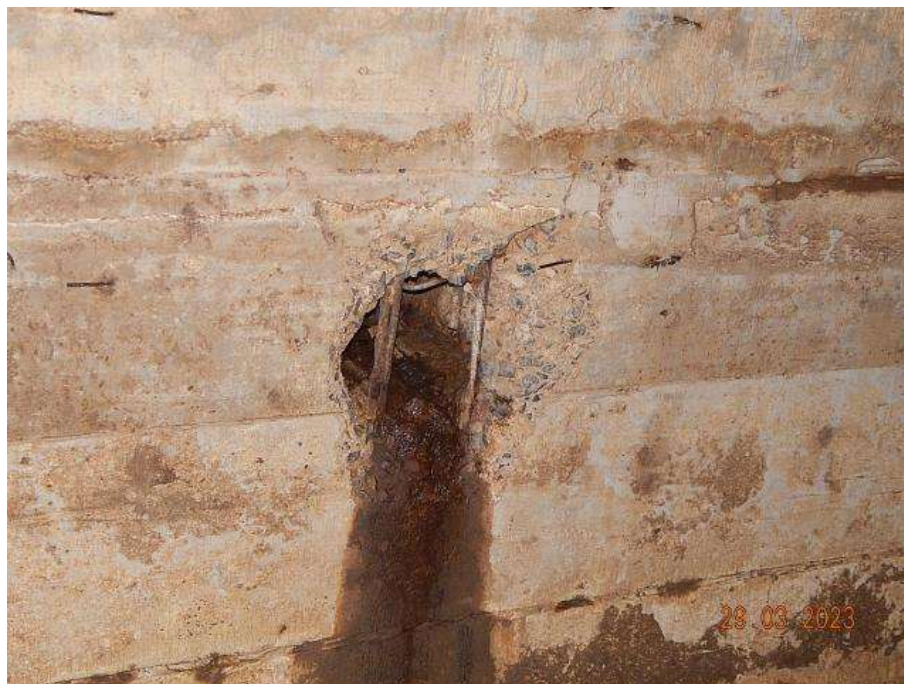
**FOTO 049**

**Trecho 2 (BSOC):** Concreto disgregado com armadura exposta em abertura na parede D para encaixe de um BSTC. Nota-se o escoamento de água

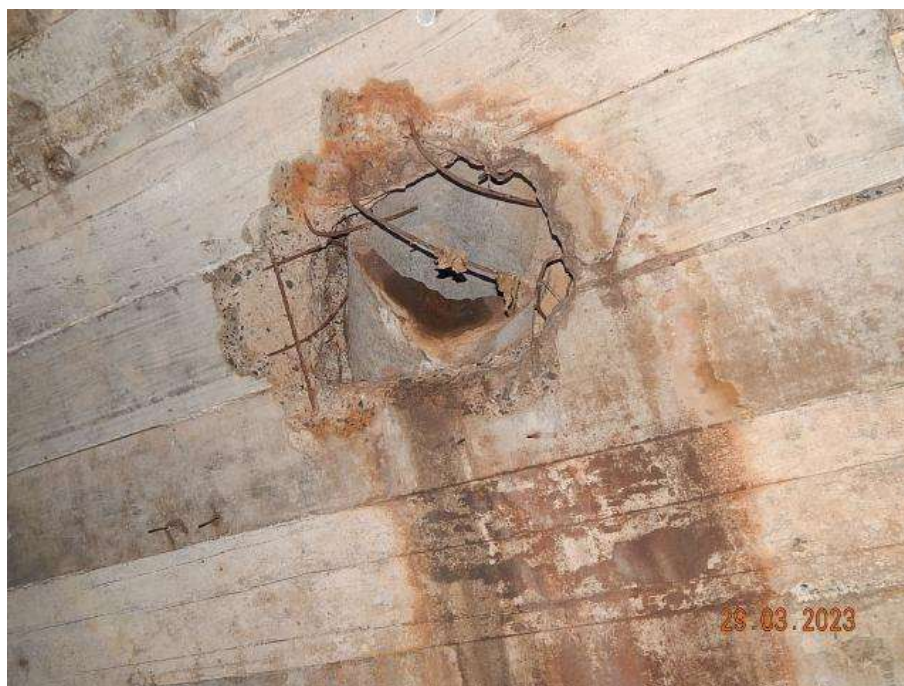
**FOTO 050**

**Trecho 2 (BSOC):** Concreto disgregado com armadura exposta em abertura na parede E para encaixe de uma manilha de barro. Nota-se o escoamento de água.

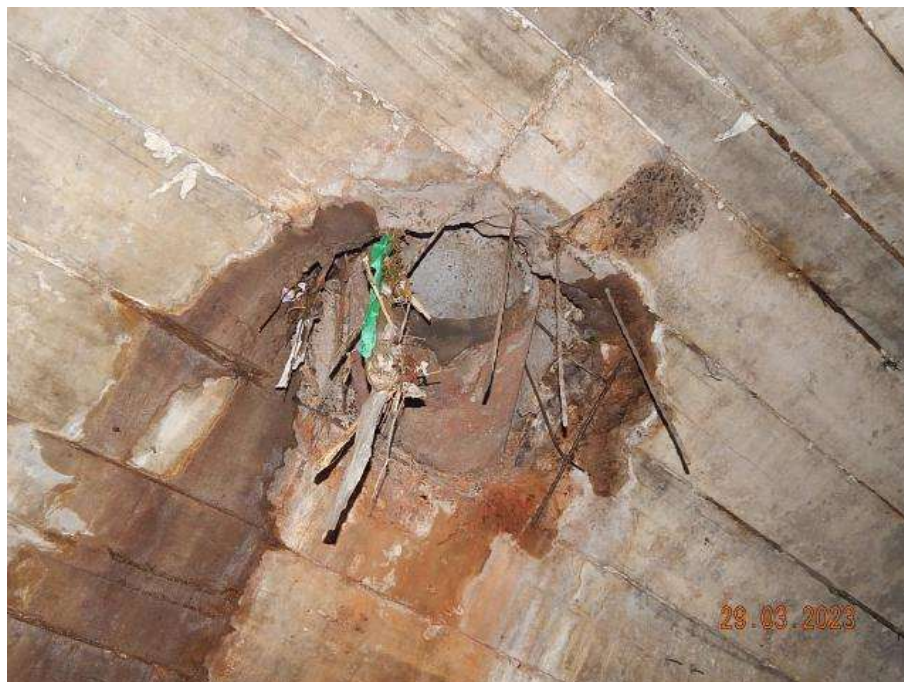
**FOTO 053**

Galeria - Córrego da Servidão - Araraquara/SP.  
**Trecho 2 (BSOC):** Concreto disgregado com armadura exposta em abertura na parede E para encaixe de um BSTC.
