PROJETO DE MACRODRENAGEM DO  
RIBEIRÃO DO OURO, CÓRREGO DA  
SERVIDÃO E CÓRREGO CAPÃO DO PAIVA  
PREFEITURA MUNICIPAL DE ARARAQUARA E  
SUCOCITRICO CUTRALE LTDA

ARARAQUARA, SP

Revisão 00 - Maio, 2023

| <b>ANEXO 2 – RELATÓRIO DE INSPEÇÃO ESPECIAL DE ENGENHARIA.....</b> | <b>46</b> |

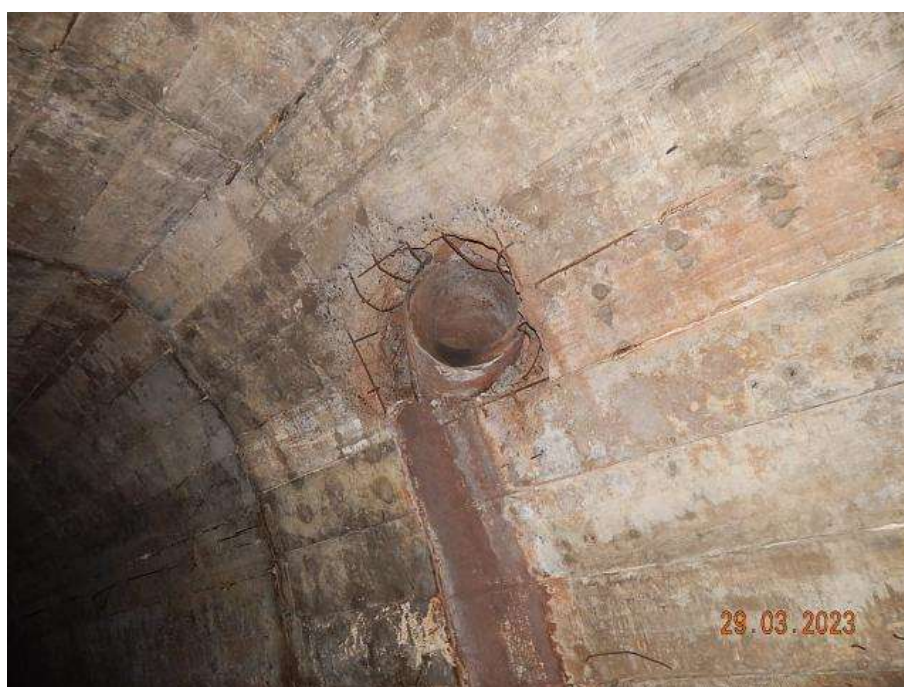
**FOTO 054**

**Trecho 2 (BSOC):** Concreto disgregado com armadura exposta em abertura na parede E para encaixe de um BSTC. Nota-se manchas de umidade nas laterais.

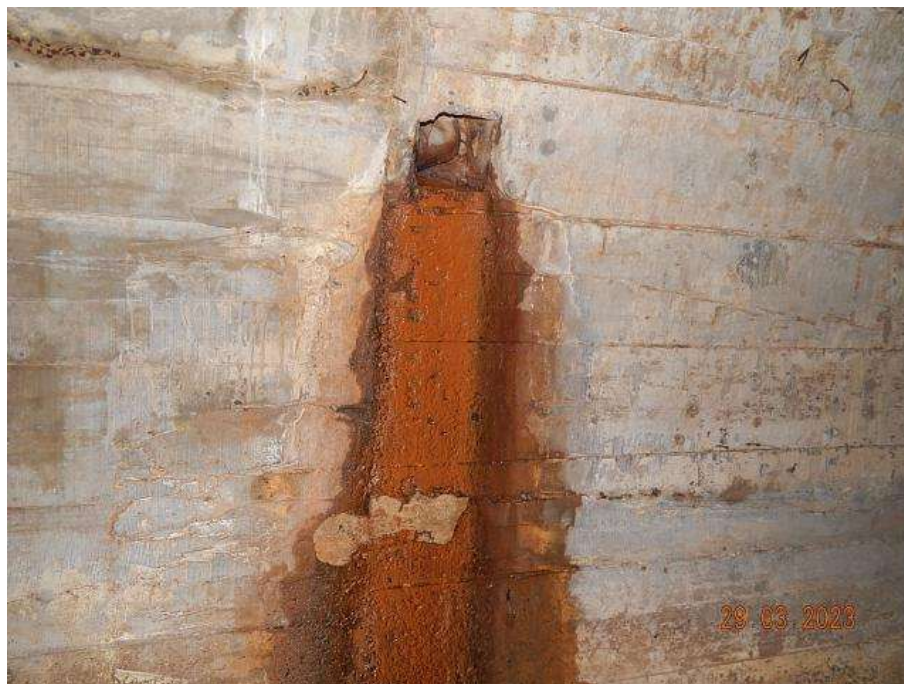
**FOTO 055**

**Trecho 2 (BSOC):** Concreto disgregado com armadura exposta em abertura na parede D para encaixe de um BSTC. Nota-se manchas de umidade nas laterais.

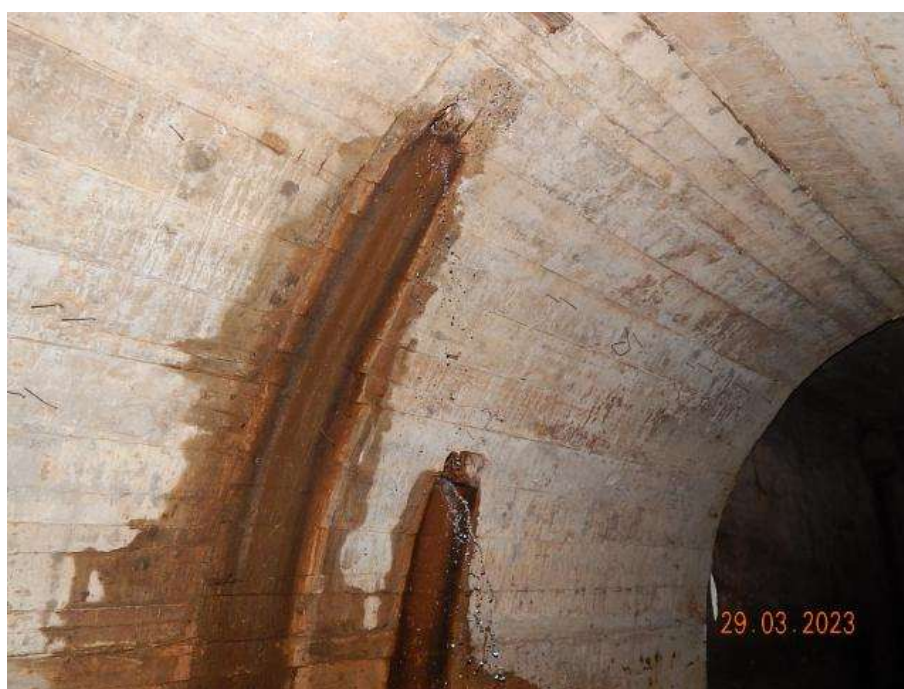
**FOTO 056**

**Trecho 2 (BSOC):** Abertura na parede E para encaixe de uma manilha de barro. Nota-se o escoamento de água e carreamento de terra.

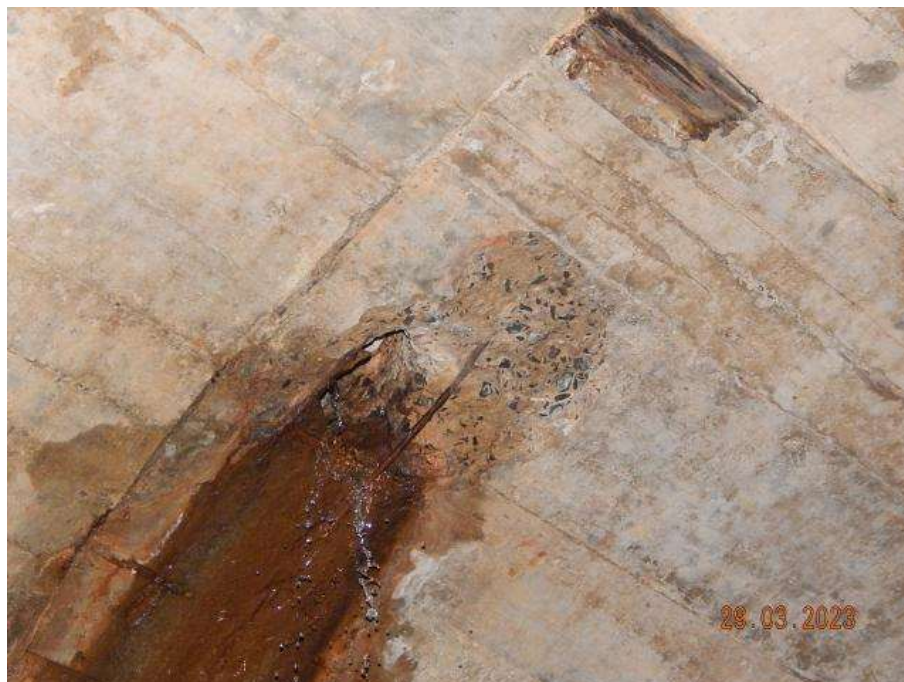
**FOTO 057**

**Trecho 2 (BSOC):** Concreto disgregado com armadura exposta em abertura na parede E para encaixe de 2 (duas) manilhas de barro. Nota-se jorro de água.

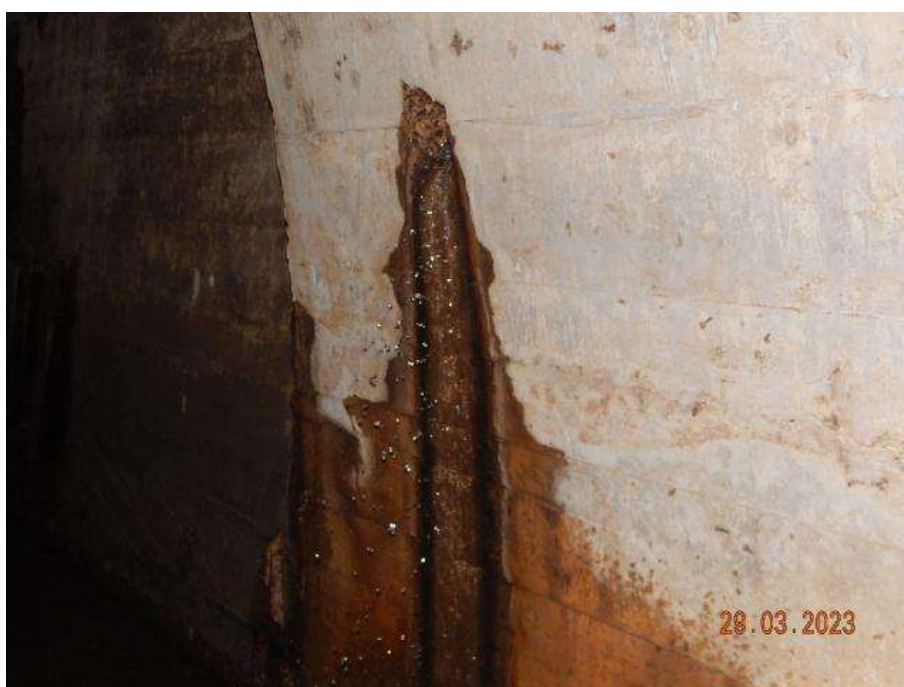
**FOTO 058**

**Trecho 2 (BSOC):** Detalhe do concreto disgregado com armadura exposta em abertura na parede E para encaixe de uma manilha de barro. Nota-se jorro de água.

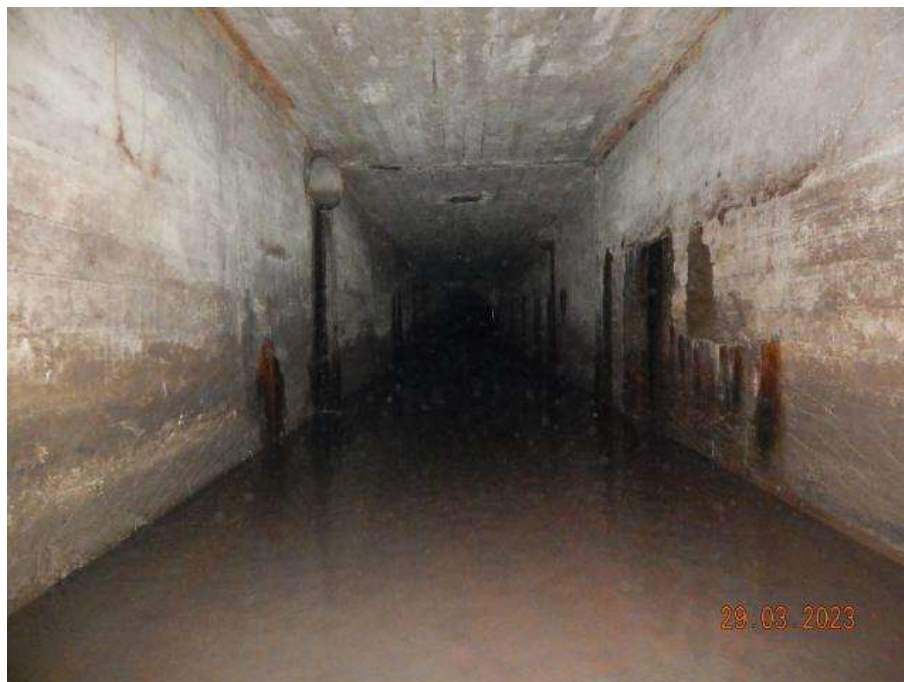
**FOTO 059**

**Trecho 2 (BSOC):** Abertura na parede D para encaixe de uma manilha de barro. Nota-se jorro de água.

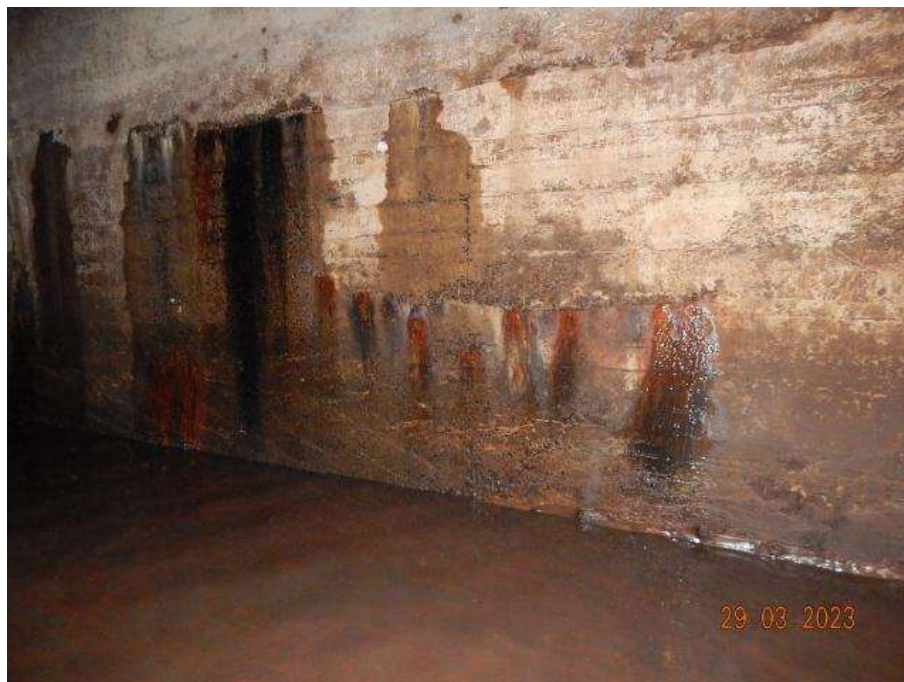
**FOTO 061**

Galeria - Córrego da Servidão - Araraquara/SP.  
**Trecho 3 (BSCC):** Resto de forma na parede D.

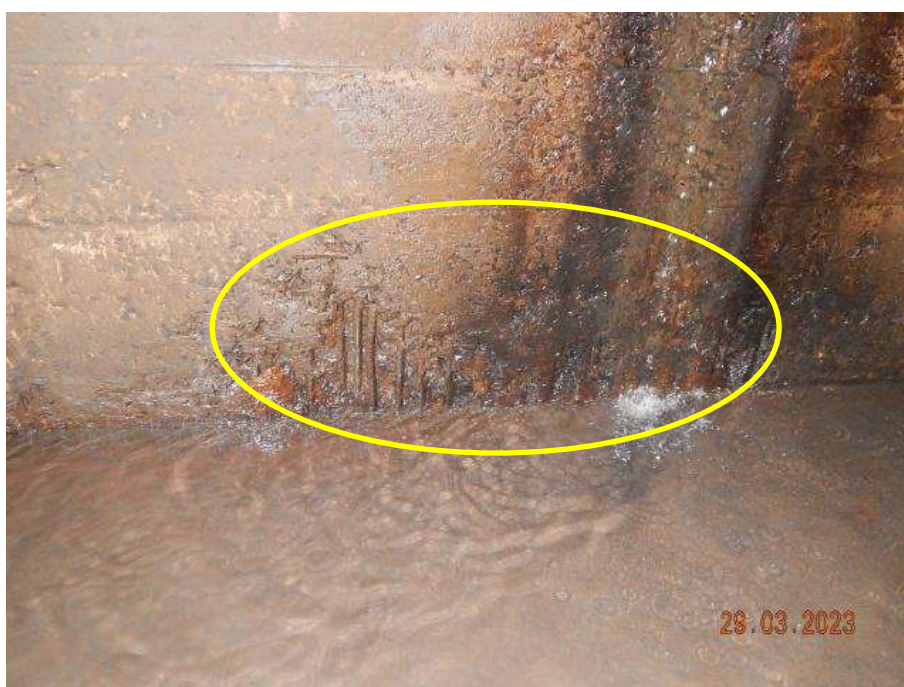
**FOTO 064**

**Trecho 3 (BSCC):** Abertura na parede E para encaixe de um BSTC. Nota-se jorro de água.

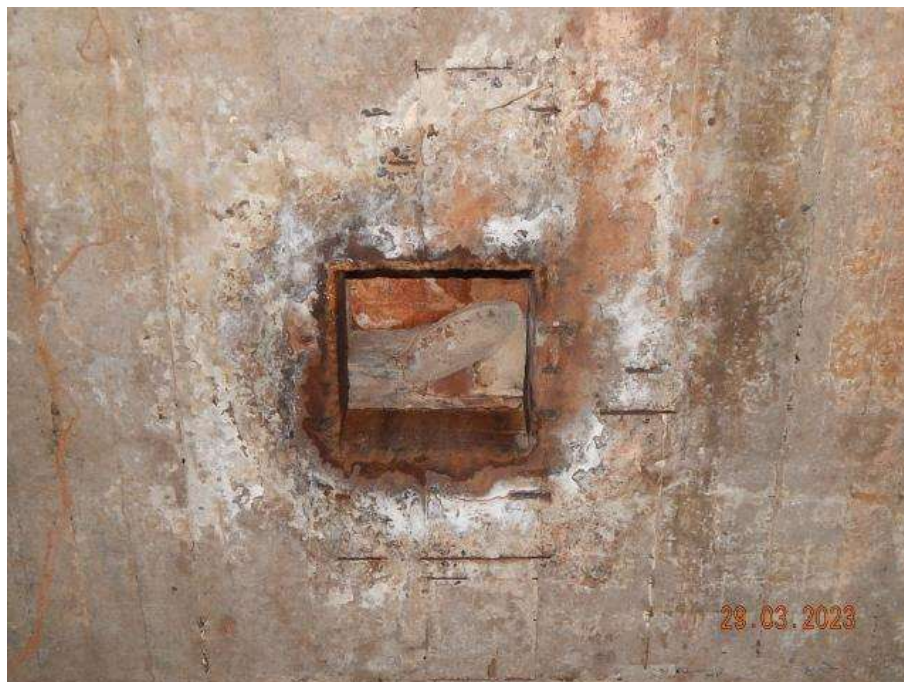
**FOTO 065**

**Trecho 3 (BSCC):** Concreto disgregado com armadura exposta na parede E.

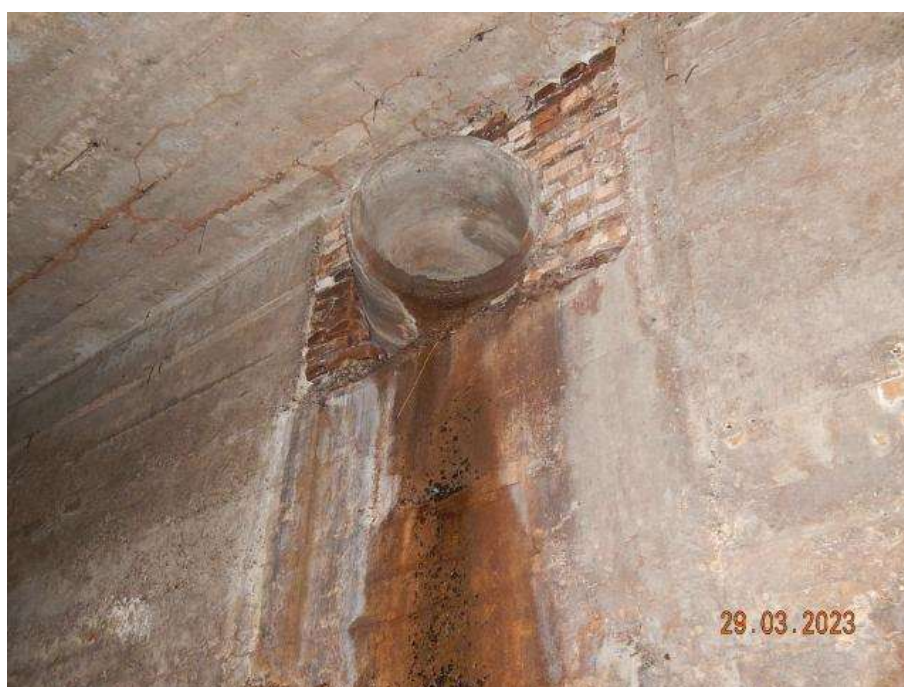
**FOTO 066**

**Trecho 3 (BSCC):** Concreto disgregado com armadura exposta e manchas de umidade em abertura na laje de teto para encaixe de PV (poço de visita).

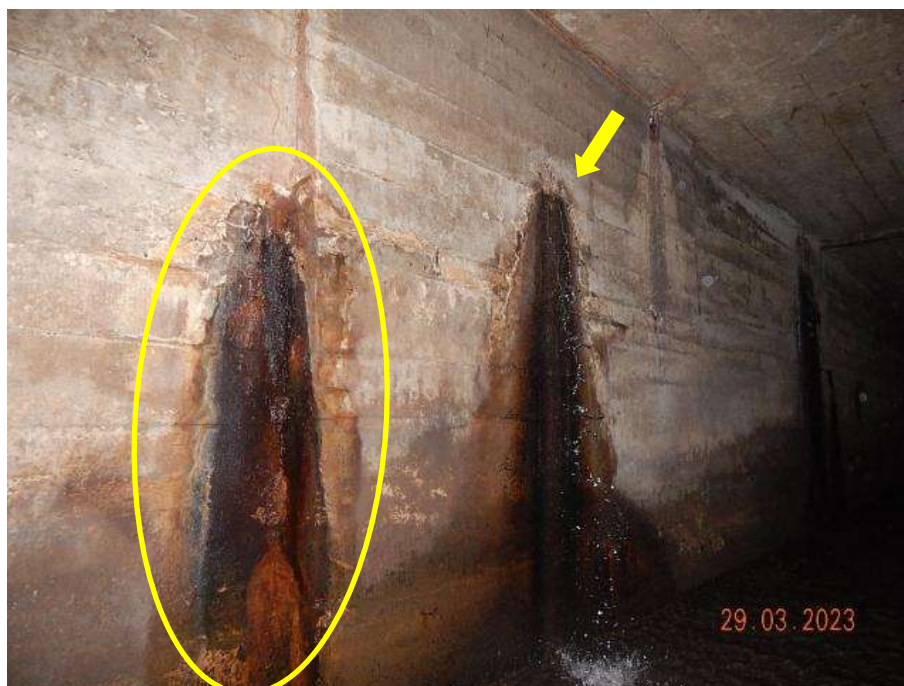
**FOTO 067**

**Trecho 3 (BSCC):** Abertura na parede D para encaixe de um BSTC. Nota-se o escoamento de água e manchas de umidade na lateral.

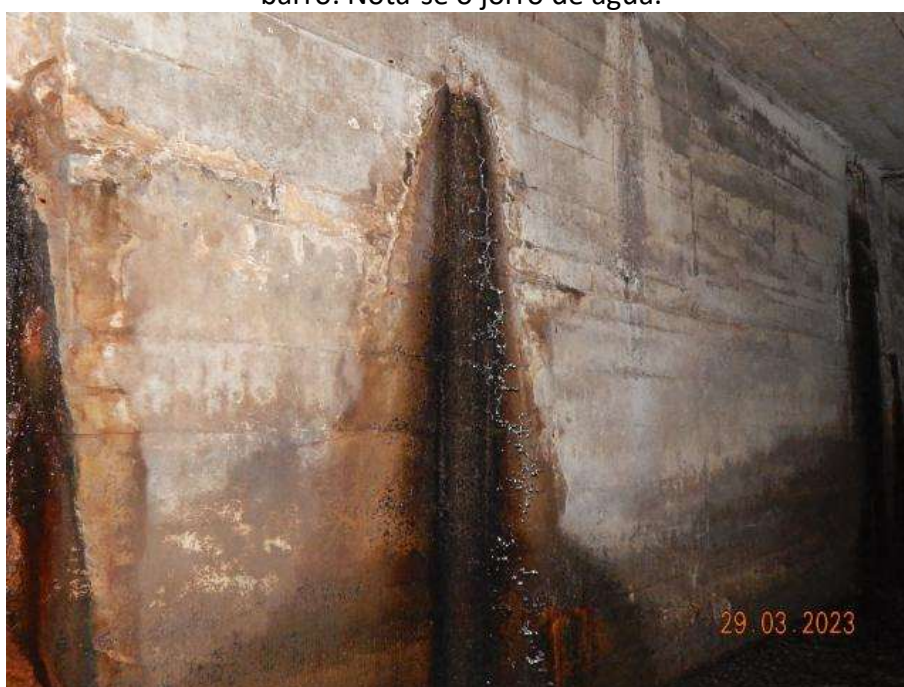
**FOTO 068**

**Trecho 3 (BSCC):** Mancha de umidade com infiltração de água pontual na parede E. Concreto disgregado com armadura exposta em abertura na parede E para encaixe de uma manilha de barro. Nota-se o jorro de água.

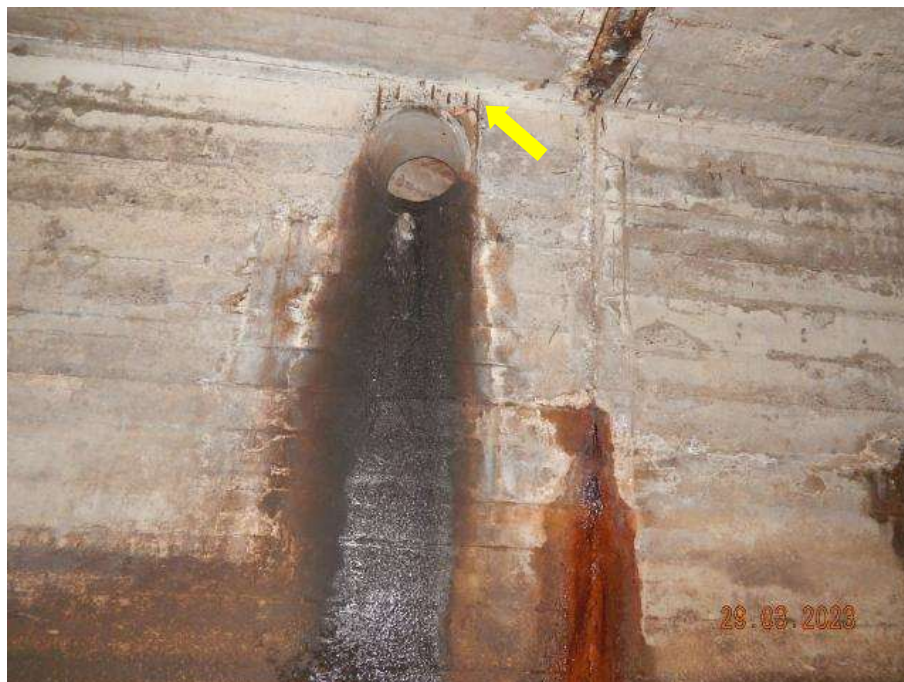
**FOTO 069**

**Trecho 3 (BSCC):** Detalhe do encaixe da manilha de barro da foto anterior.

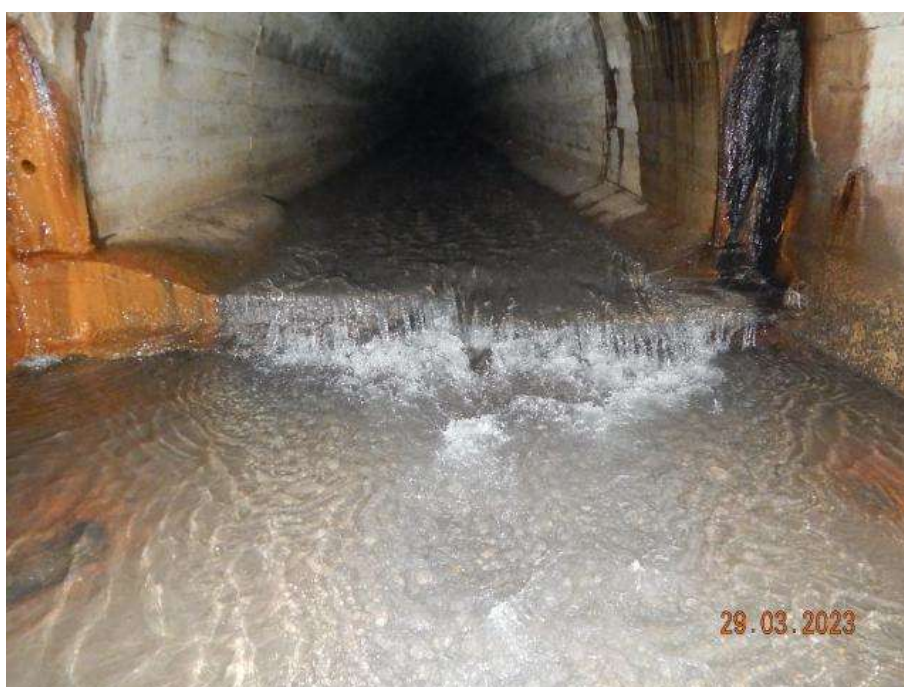
**FOTO 072**

**Trecho 3 (BSCC):** Manchas de umidade e infiltração de água na parede de montante na interface entre a galeria tipo BSCC para BSOC.

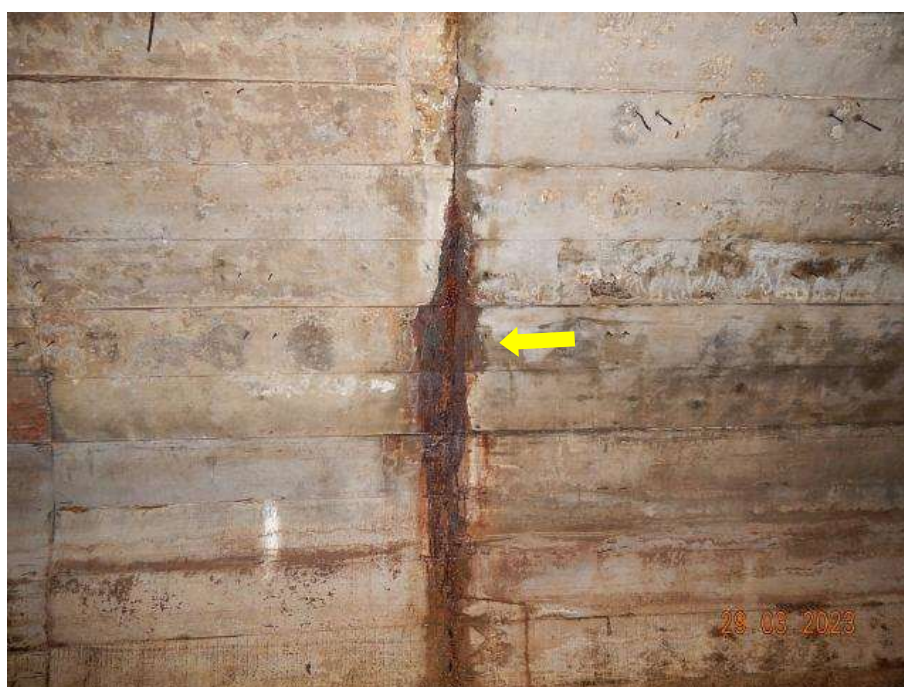
**FOTO 075**

**Trecho 4 (BSOC):** Manchas de umidade e infiltração de água na parede D.

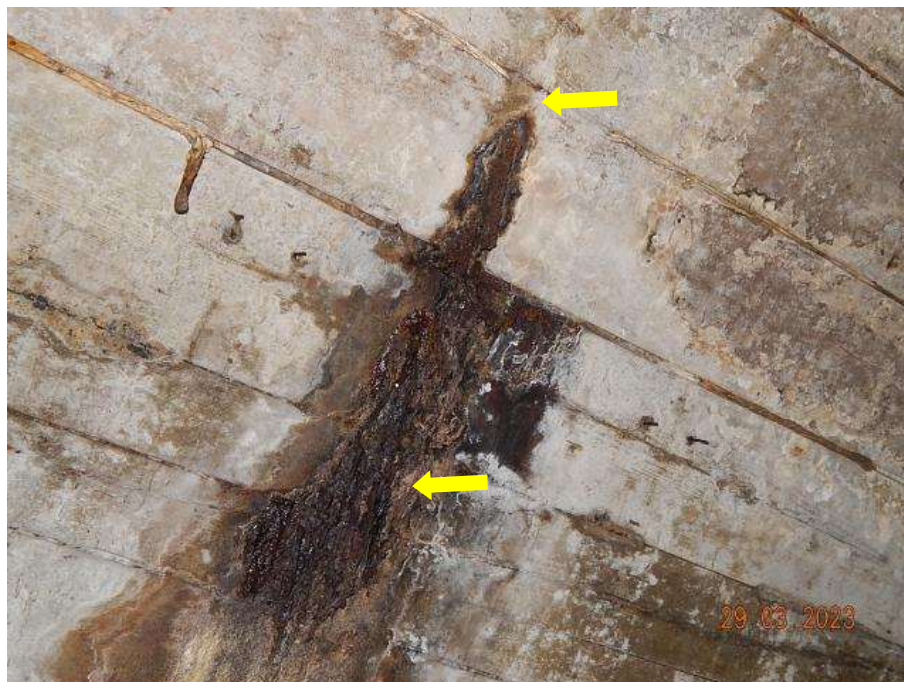
**FOTO 082**

**Trecho 4 (BSOC):** Concreto disgregado com armadura exposta em abertura na parede E para encaixe de uma manilha de barro. Nota-se o escoamento de água e carreamento de terra.

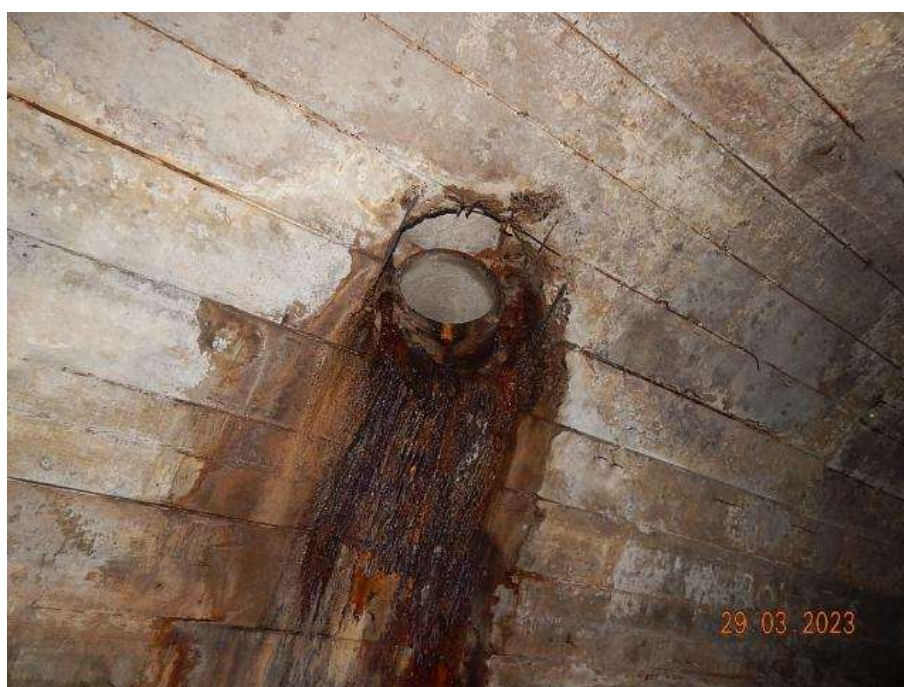
**FOTO 083**

**Trecho 4 (BSOC):** Fissura com eflorescência de posicionamento vertical na parede E apresentando ponto de infiltração de água.

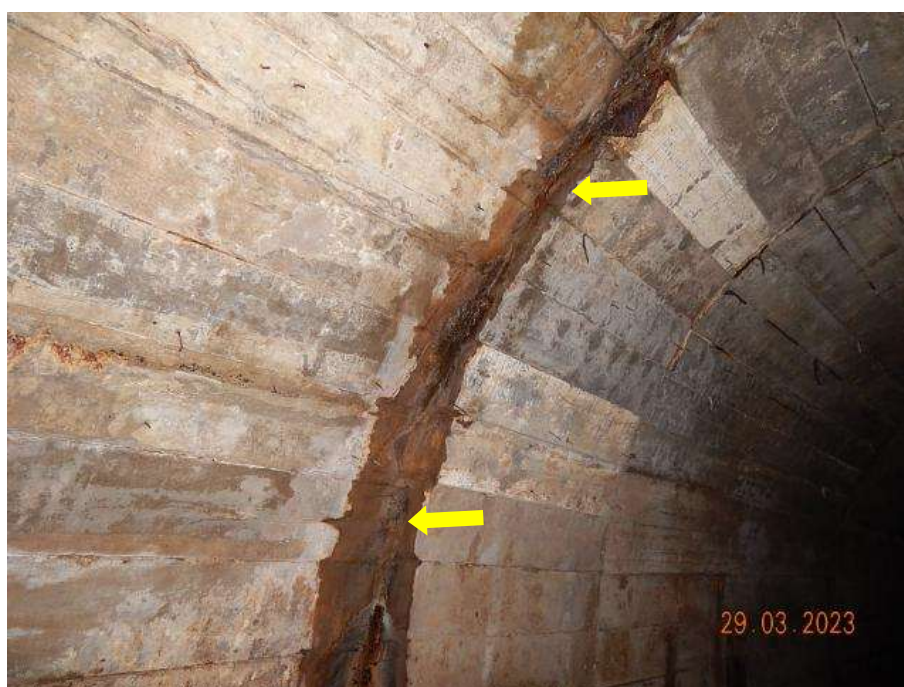
**FOTO 085**

**Trecho 4 (BSOC):** Fissura com eflorescência de posicionamento transversal e em toda seção da parede D e E. Nota-se manchas de umidade e infiltração de água.

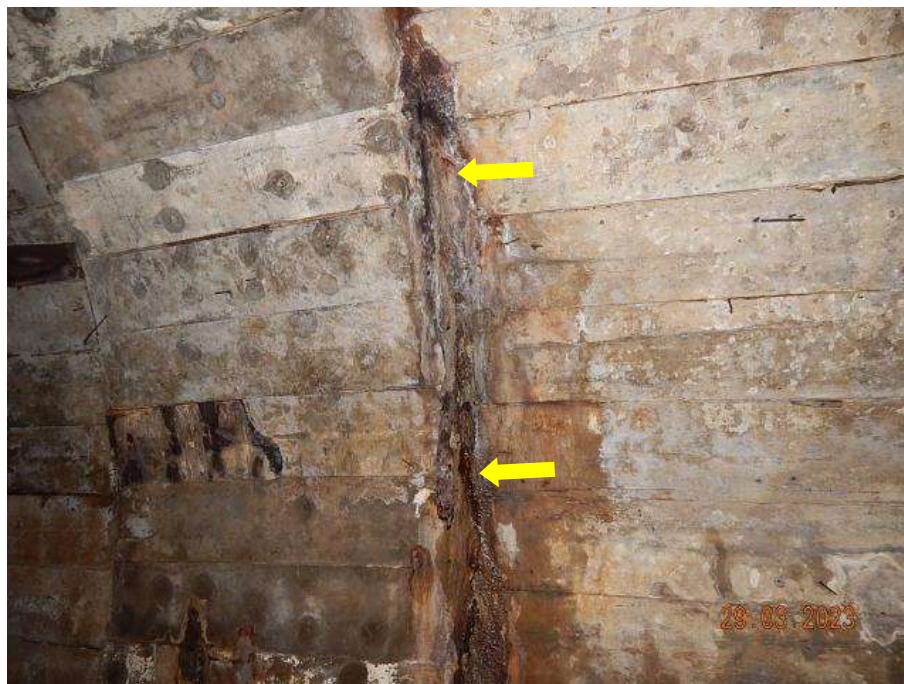
**FOTO 086**

**Trecho 4 (BSOC):** Fissura com eflorescência de posicionamento vertical na parede E. Nota-se manchas de umidade e infiltração de água.

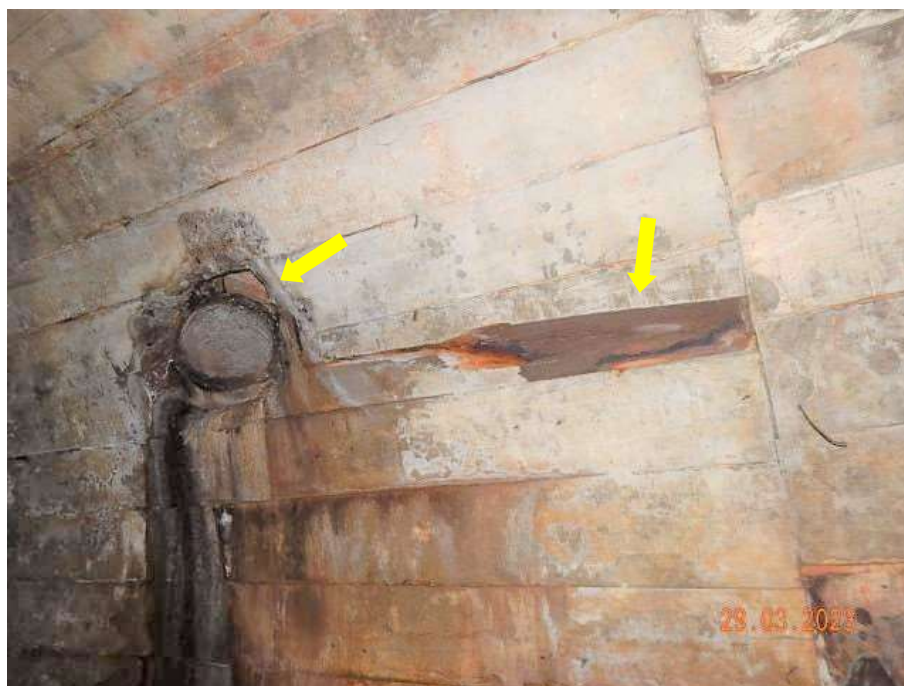
**FOTO 087**

**Trecho 4 (BSOC):** Fissura com eflorescência de posicionamento vertical na parede D. Nota-se manchas de umidade e infiltração de água.

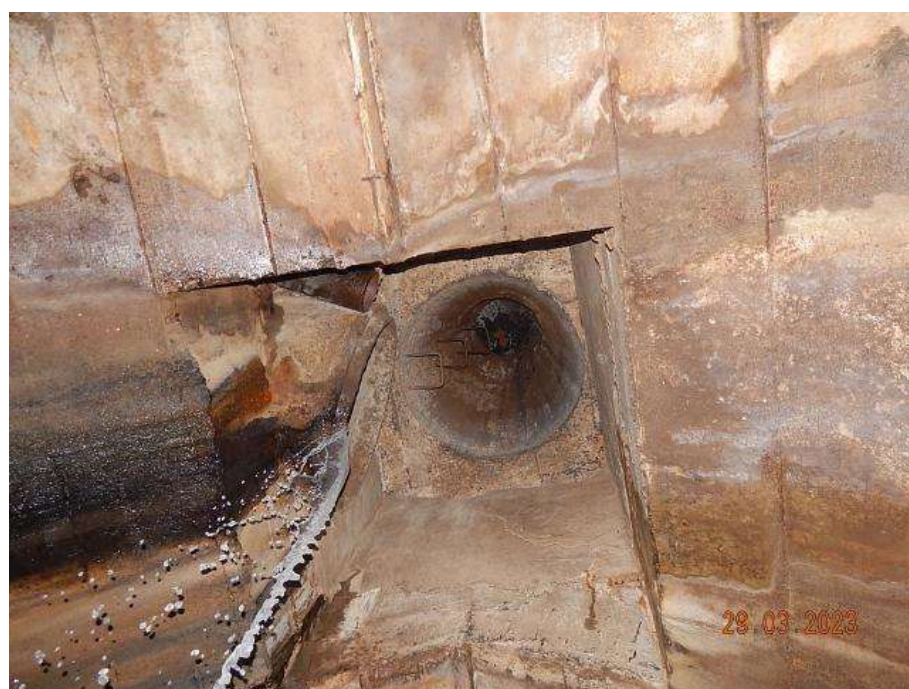
**FOTO 091**

**Trecho 4 (BSOC):** Abertura na geratriz superior para o encaixe de PV (poço de visita) e chegada de 2 (duas) BSTC, sendo uma com jorro de água.

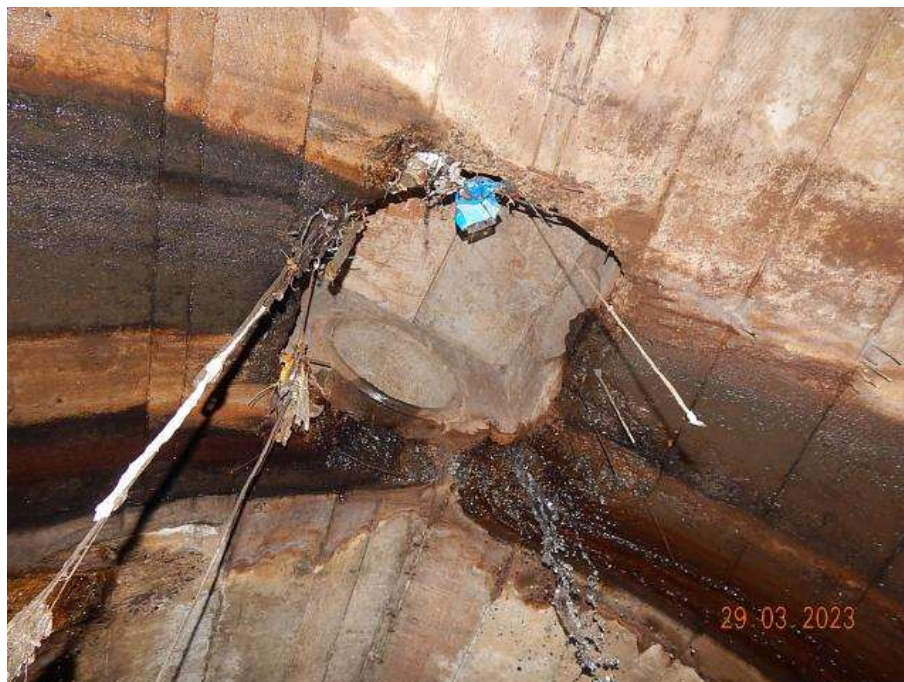
**FOTO 092**

**Trecho 4 (BSOC):** Outra vista da abertura na geratriz superior para o encaixe de PV (poço de visita) e chegada de 2 (duas) BSTC, sendo uma com jorro de água.

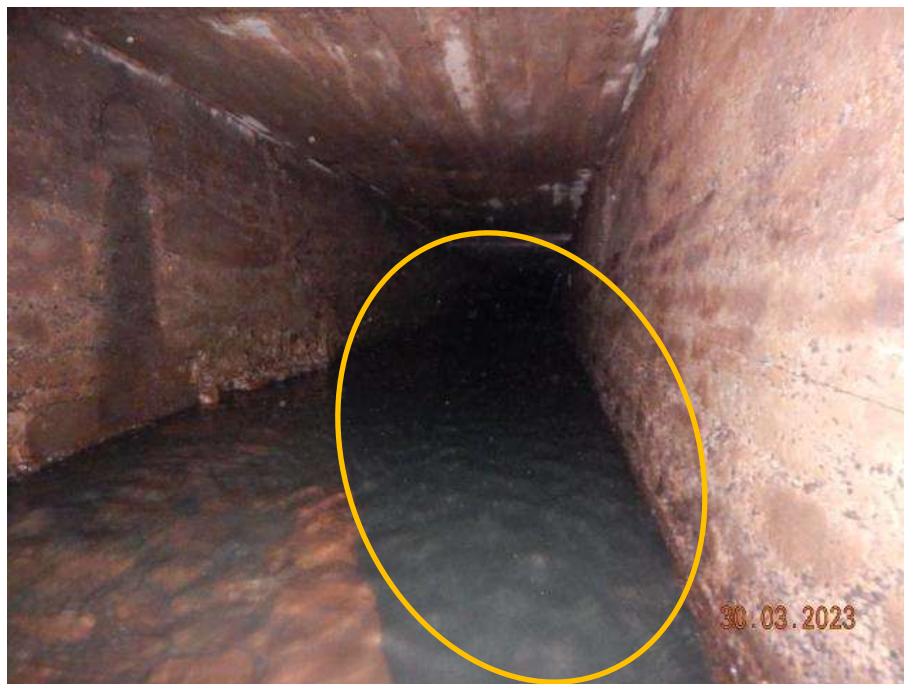
**FOTO 106**

- degrau ou afogamento parcial da galeria com profundidade superior a 1,20m (fotos 106 e 107).

**Trecho 6 (BSCP):** Vista do trecho da galeria que apresenta profundidade >1,0m e não pode ser acessada. Não se visualizou a laje de fundo.

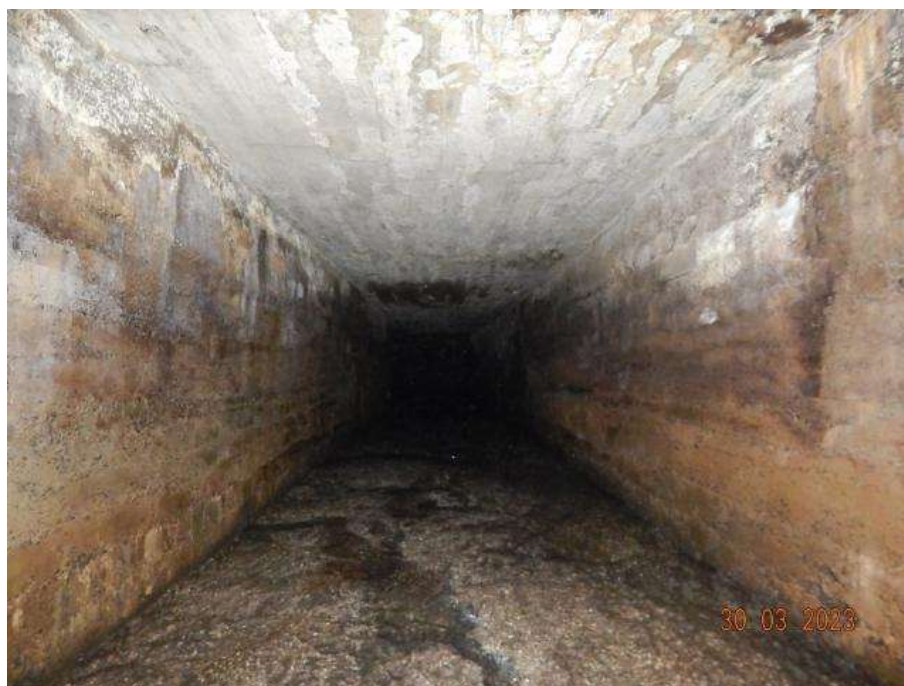
**FOTO 107**

**Trecho 7 (BSCC):** Vista do trecho da galeria que apresenta profundidade >1,0m e não pode ser acessada. Não se visualizou a laje de fundo.

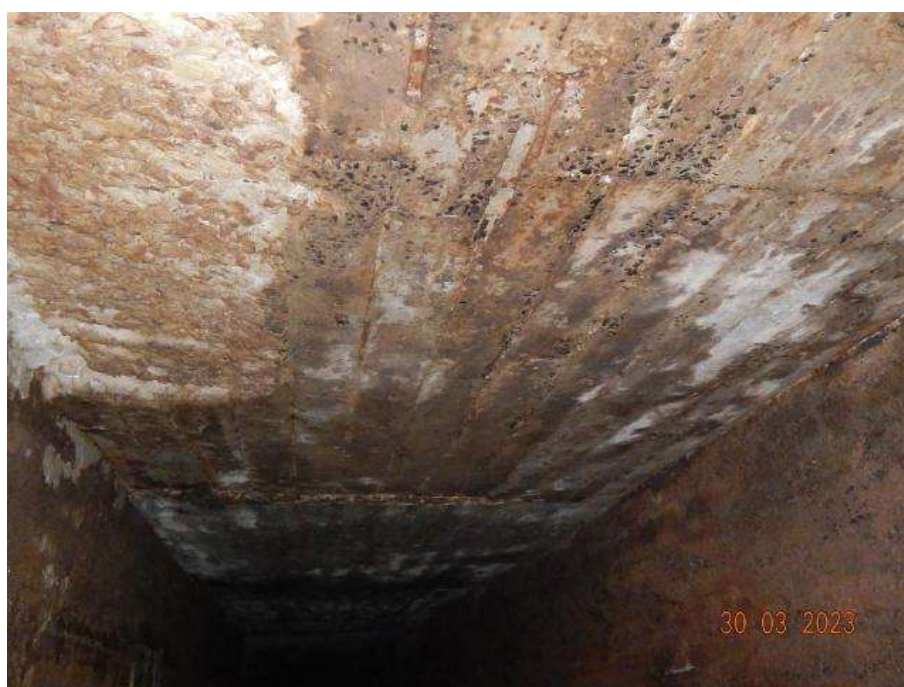
**FOTO 109**

- concreto disgregado ou segregado com armadura exposta e umidade, generalizado na laje de teto (fotos 110, 124, 125, 134, 141, 151, 154 a 156, 168, 169 e 184);
- concreto desagregado, concreto segregado e umidade, generalizada na parede Esquerda (fotos 109, 115, 118 e 126) e parede Direita (fotos 170, 171, 176 e 185);
- concreto desagregado, generalizado com pontos de disgregado ou ruptura (furo) no piso (fotos 111, 112, 119, 127, 129, 153, 157, 158 e 162).

**Trecho 7 (BSCC):** Concreto desagregado, concreto segregado e umidade, generalizado, na parede E.

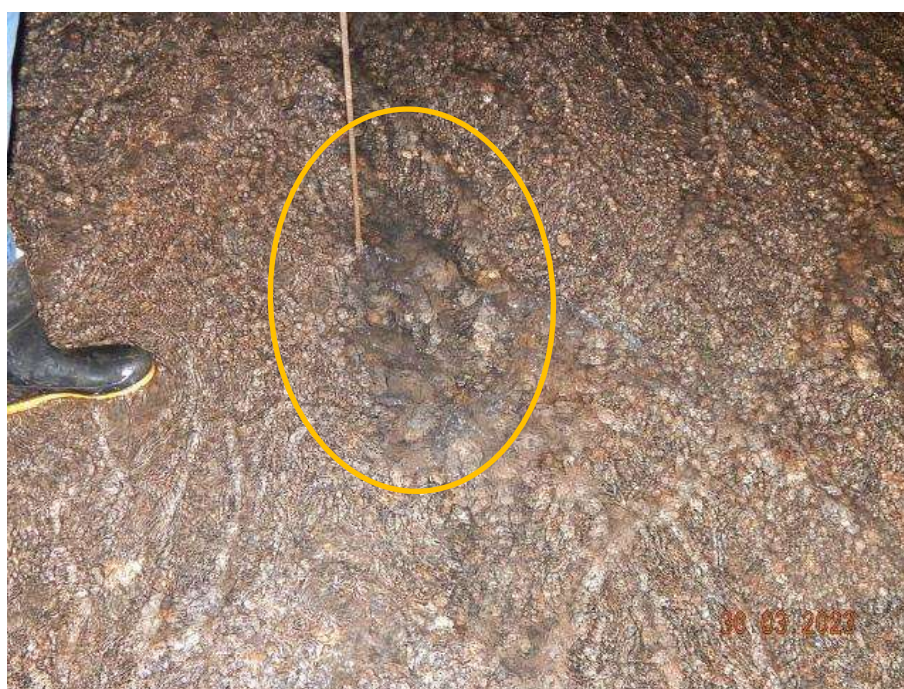
**FOTO 111**

**Trecho 7 (BSCC):** Concreto disgregado, localizado, na laje de fundo.

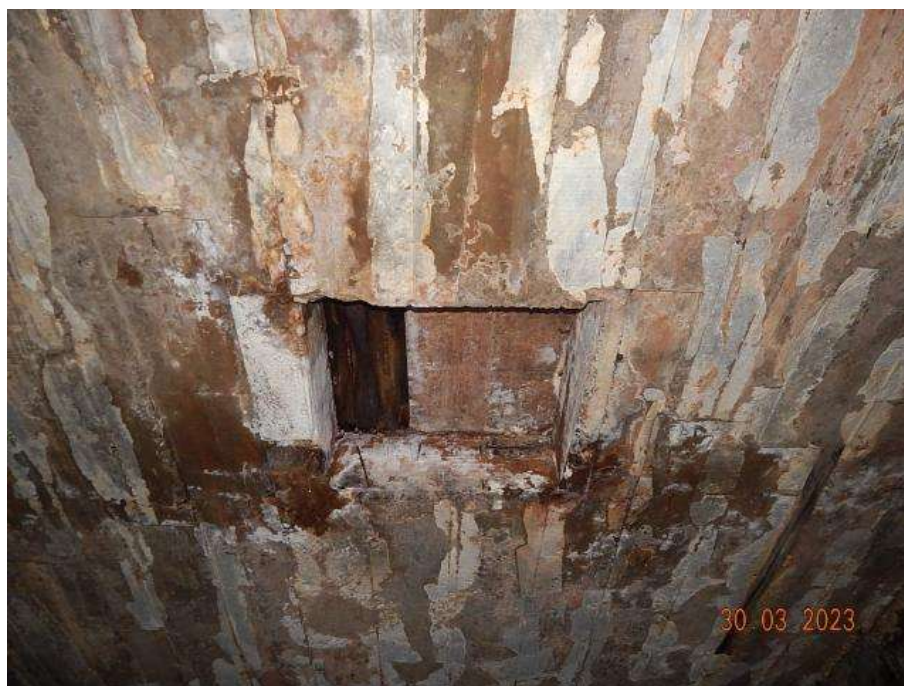
**FOTO 113**

**Trecho 7 (BSCC):** Concreto disgregado e manchas de umidade, na laje de teto.

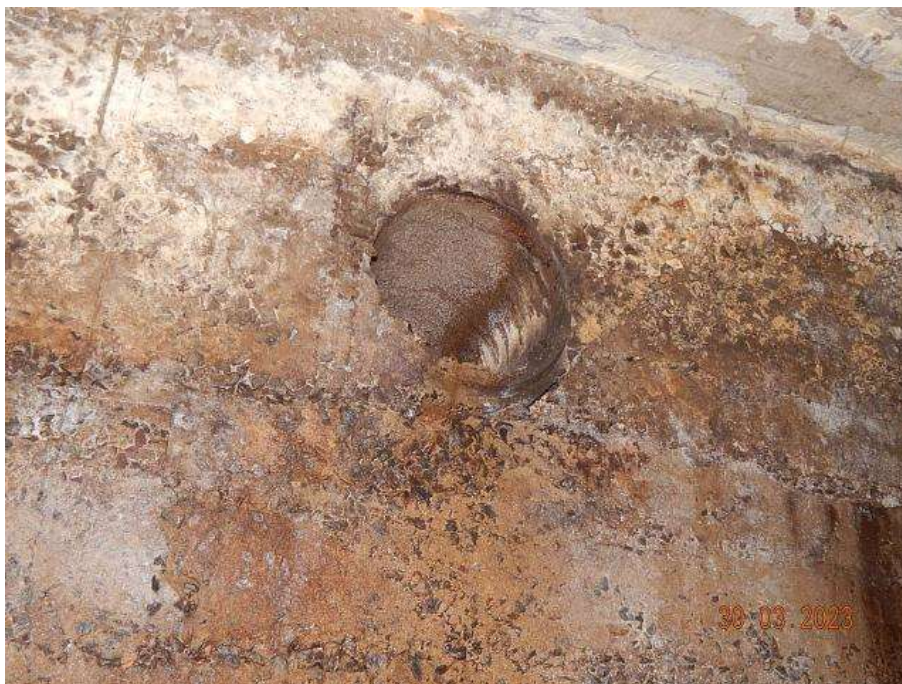
**FOTO 115**

**Trecho 7 (BSCC):** Abertura na geratriz superior para o encaixe de PV (poço de visita).

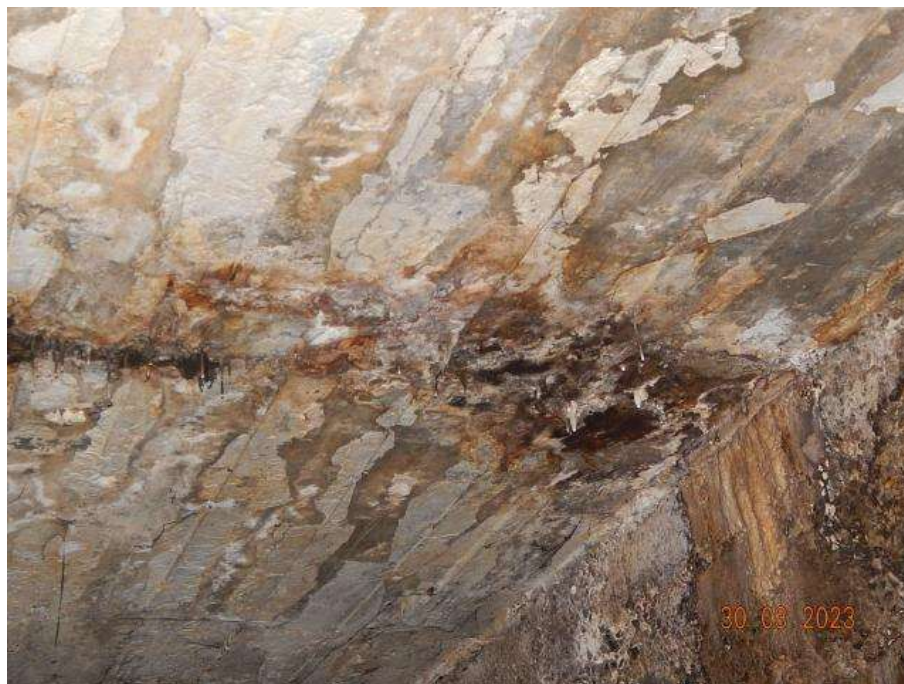
**FOTO 117**

**Trecho 7 (BSCC):** Fissura com eflorescência de posicionamento transversal com presença de umidade na laje de teto.

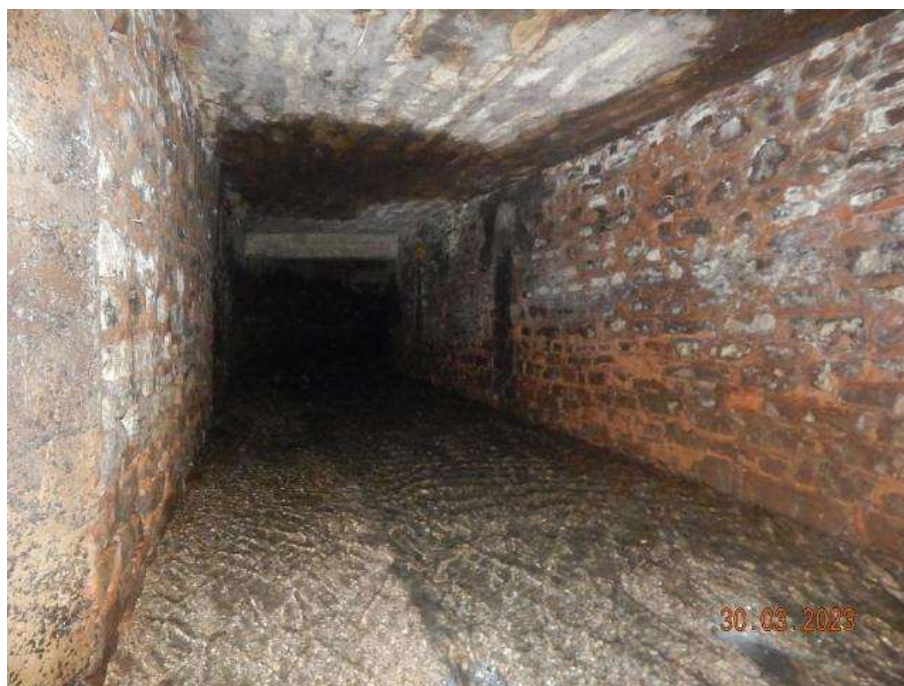
**FOTO 120**

**Trecho 7 (BSCC):** Irregularidade / degrau na laje de fundo, na interface entre a galeria tipo BSCC para BSCP.

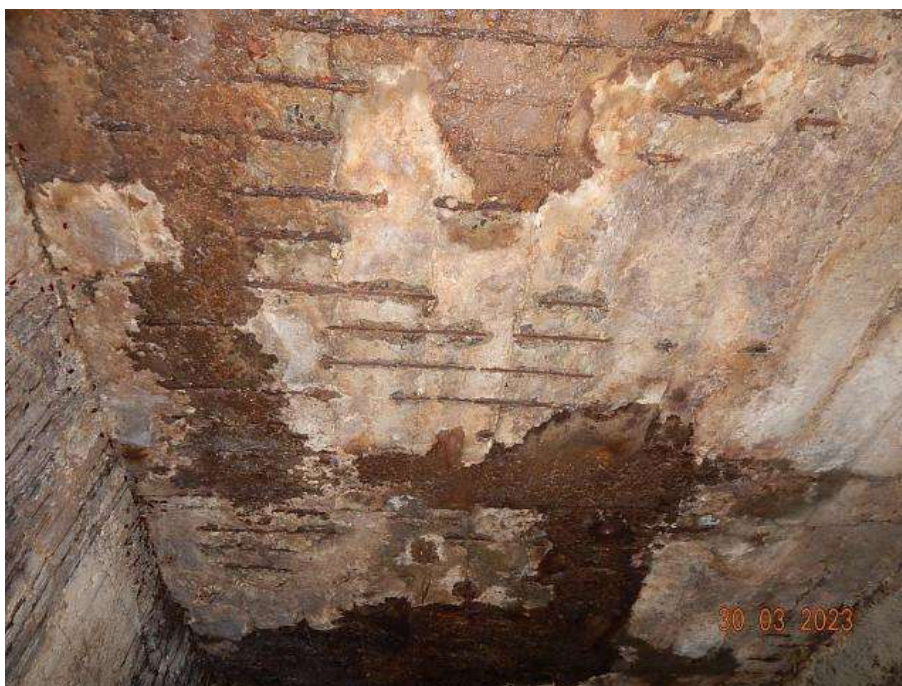
**FOTO 124**

**Trecho 9 (BSCC):** Concreto segregado com armadura exposta e manchas de umidade na laje de teto. Detalhe para a passagem de tubulação pela seção da galeria.

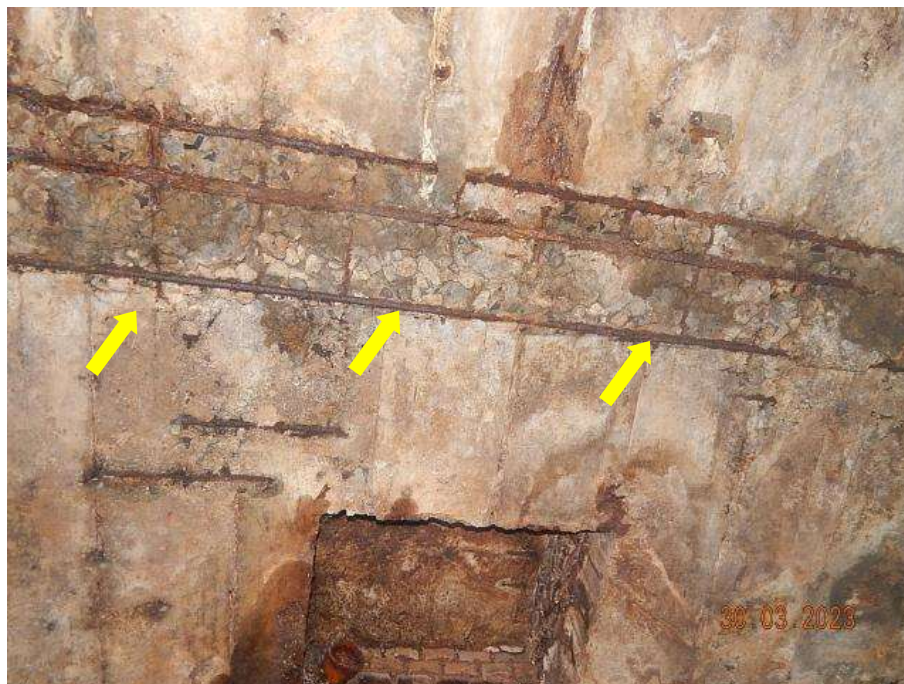
**FOTO 125**

**Trecho 9 (BSCC):** Concreto disgregado com armadura exposta e manchas de umidade na laje de teto.

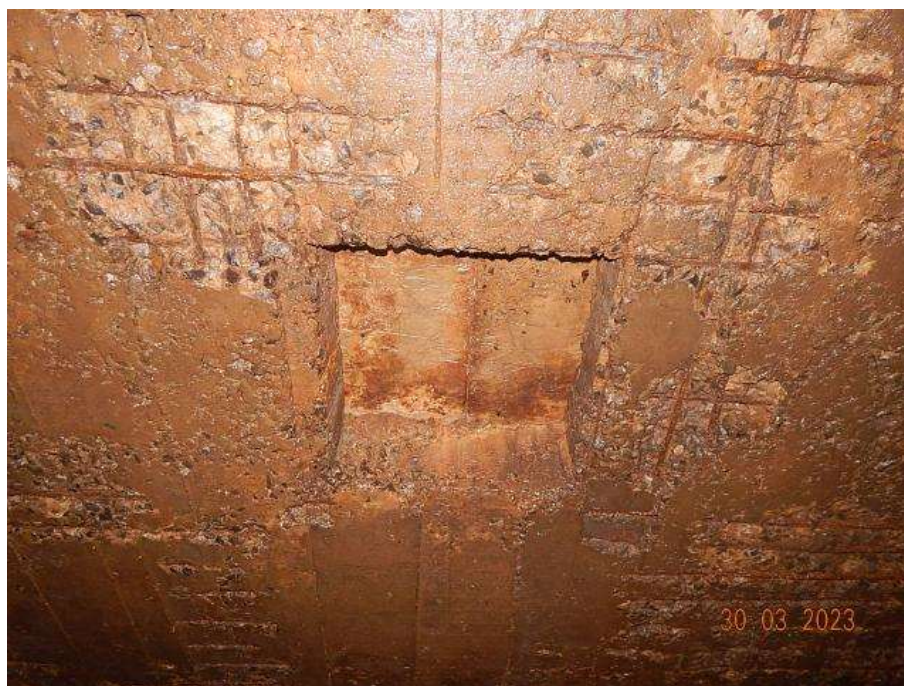
**FOTO 142**

**Trecho 11 (BSCC):** Concreto disgregado com armadura exposta e umidade, generalizada, na laje de teto.

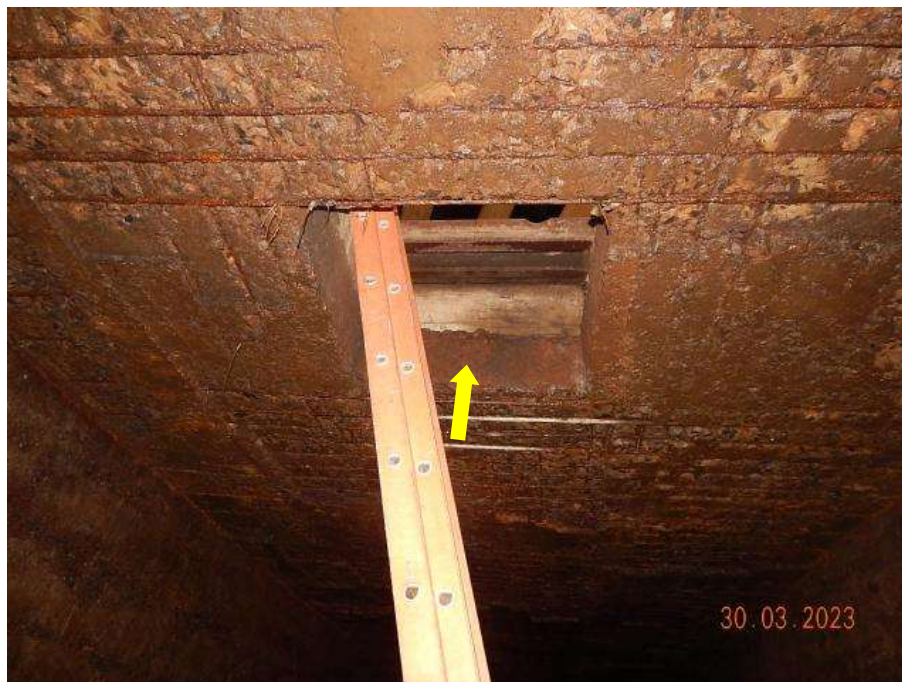
**FOTO 143**

**Trecho 11 (BSCC):** Abertura na laje de teto com tampa de concreto. Nota-se a presença generalizada de concreto disgregado com armadura exposta e umidade.
