PROJETO DE MACRODRENAGEM DO  
RIBEIRÃO DO OURO, CÓRREGO DA  
SERVIDÃO E CÓRREGO CAPÃO DO PAIVA  
PREFEITURA MUNICIPAL DE ARARAQUARA E  
SUCOCITRICO CUTRALE LTDA

ARARAQUARA, SP

Revisão 00 - Maio, 2023

| <b>ANEXO 2 – RELATÓRIO DE INSPEÇÃO ESPECIAL DE ENGENHARIA.....</b> | <b>46</b> |

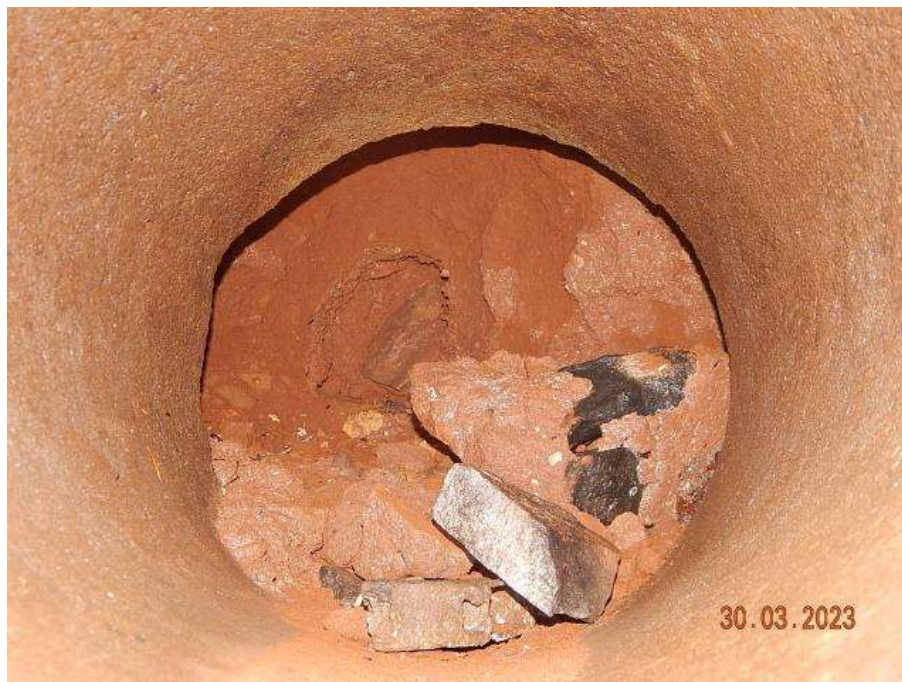
**FOTO 145**

- Chegada de uma galeria tipo BSTC na parede Direita. Nota-se que a referida galeria está obstruída por terra indicando provável ruptura da mesma (fotos 144 e 145). Não se descarta a possibilidade de que se trata de uma galeria “perdida”, ou seja, inutilizada ou abandonada sem ligação com uma boca de lobo ou outra galeia complementar.

**Trecho 11 (BSCC):** Abertura na parede D para encaixe de um BSTC. Nota-se que o bueiro se apresenta obstruída, em face da sua ruptura.

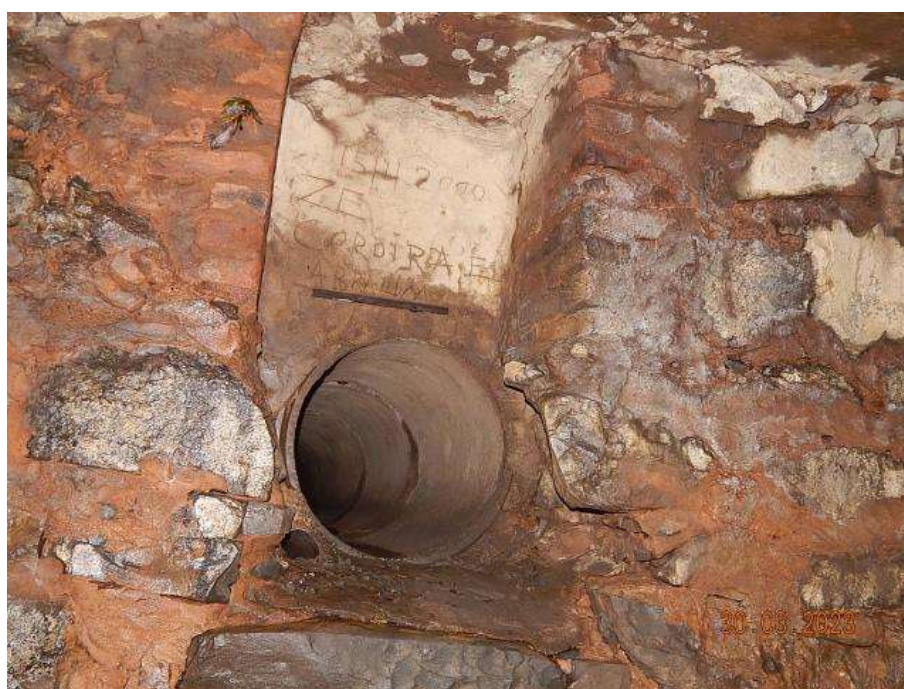
**FOTO 150**

**Trecho 12 (BSCP):** Abertura na parede D para encaixe de um BSTC. Nota-se o escoamento de água.

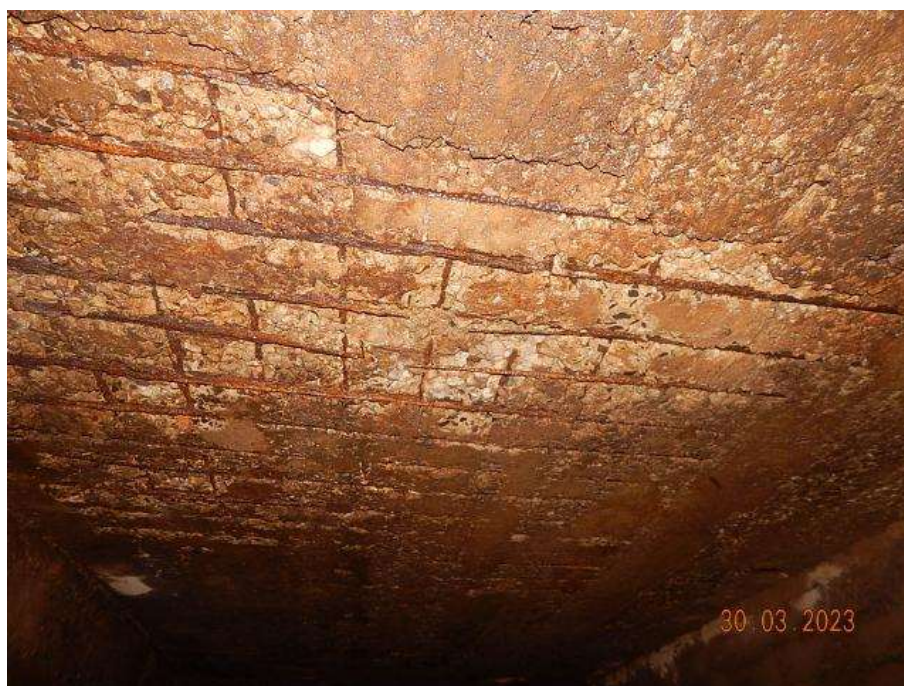
**FOTO 154**

- concreto disgregado ou segregado com armadura exposta e umidade, generalizado na laje de teto (fotos 110, 124, 125, 134, 141, 151, 154 a 156, 168, 169 e 184);
- concreto desagregado, concreto segregado e umidade, generalizada na parede Esquerda (fotos 109, 115, 118 e 126) e parede Direita (fotos 170, 171, 176 e 185);
- concreto desagregado, generalizado com pontos de disgregado ou ruptura (furo) no piso (fotos 111, 112, 119, 127, 129, 153, 157, 158 e 162).

Galeria - Córrego da Servidão - Araraquara/SP.  
**Trecho 13 (BSCC):** Abertura na laje de teto com tampa de concreto. Detalhe para a presença generalizada de concreto disgregado com armadura exposta e umidade

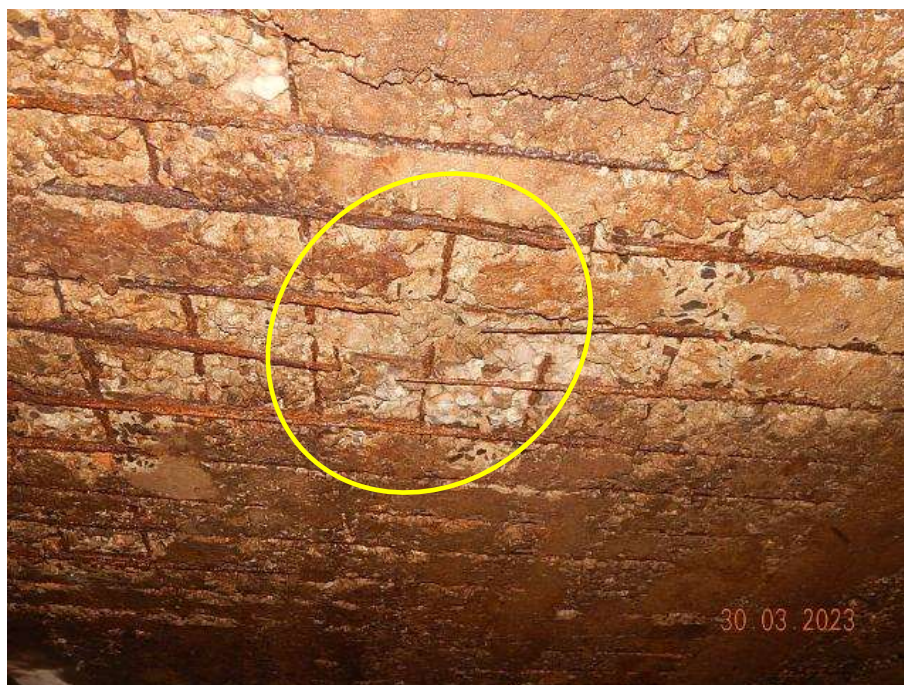
**FOTO 155**

- Concreto disgregado com armadura exposta, corroída e rompida na laje de teto (fotos 155 e 156).

**Trecho 13 (BSCC):** Concreto disgregado com armadura exposta e rompida na laje de teto.

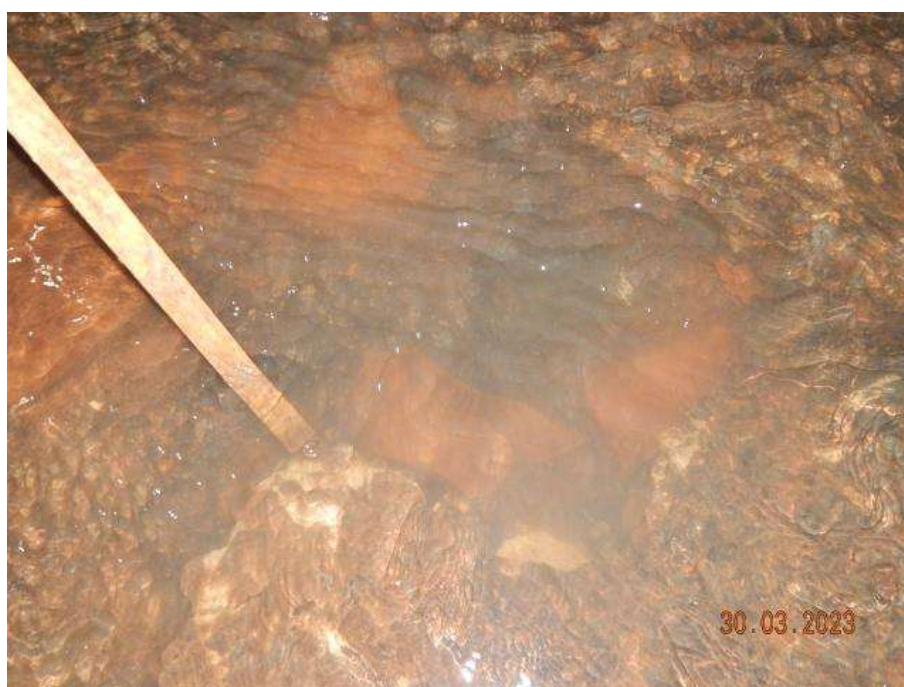
**FOTO 157**

Galeria - Córrego da Servidão - Araraquara/SP.  
**Trecho 13 (BSCC):** Concreto disgregado na laje de fundo.

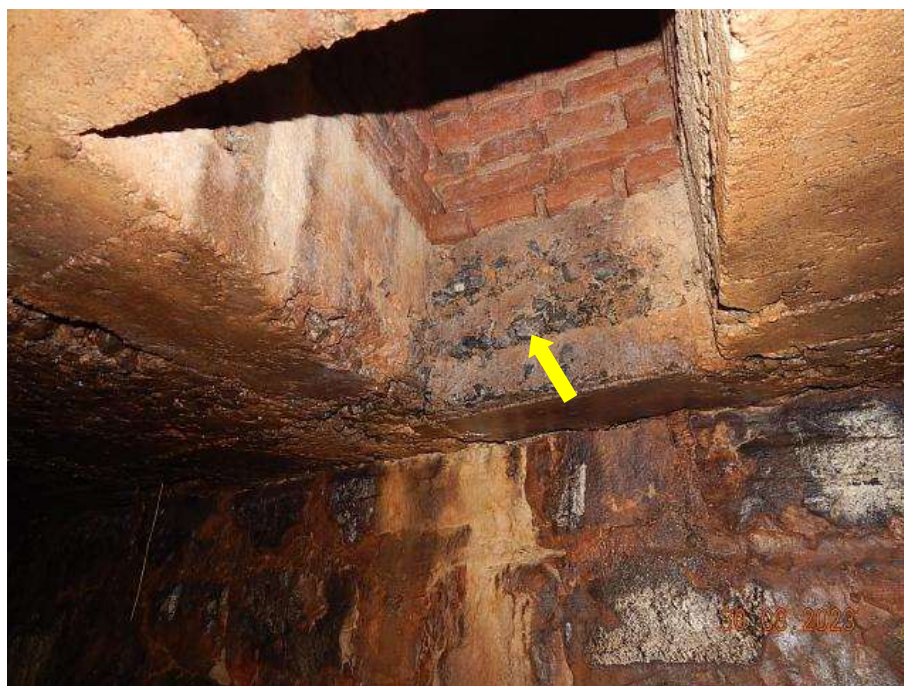
- Ruptura / fissura com posicionamento longitudinal e abertura >1,5mm, em trecho de 30,0m, na laje de teto (foto 164 e 165).

**Trecho 14 (BSCP):** Detalhe da ruptura / fissura longitudinal com abertura >1,5mm na laje de teto.

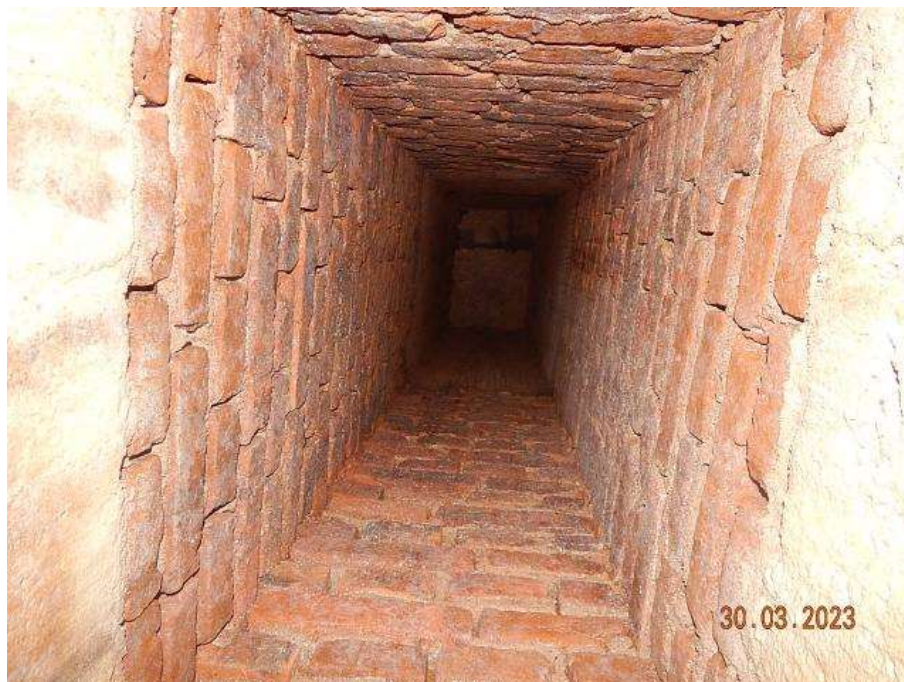
**FOTO 166**

**Trecho 14 (BSCP):** Abertura na laje de teto para encaixe de PV (poço de visita). Nota-se concreto segregado na borda inicial do fuste.

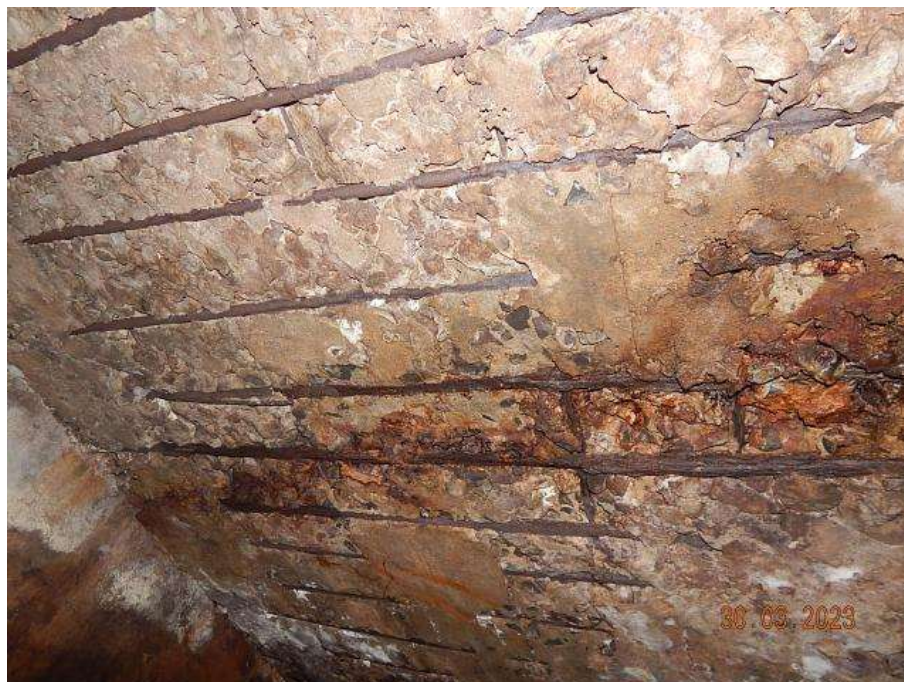
**FOTO 168**

**Trecho 15 (BSCC):** Concreto disgregado com armadura exposta e umidade na laje de teto.

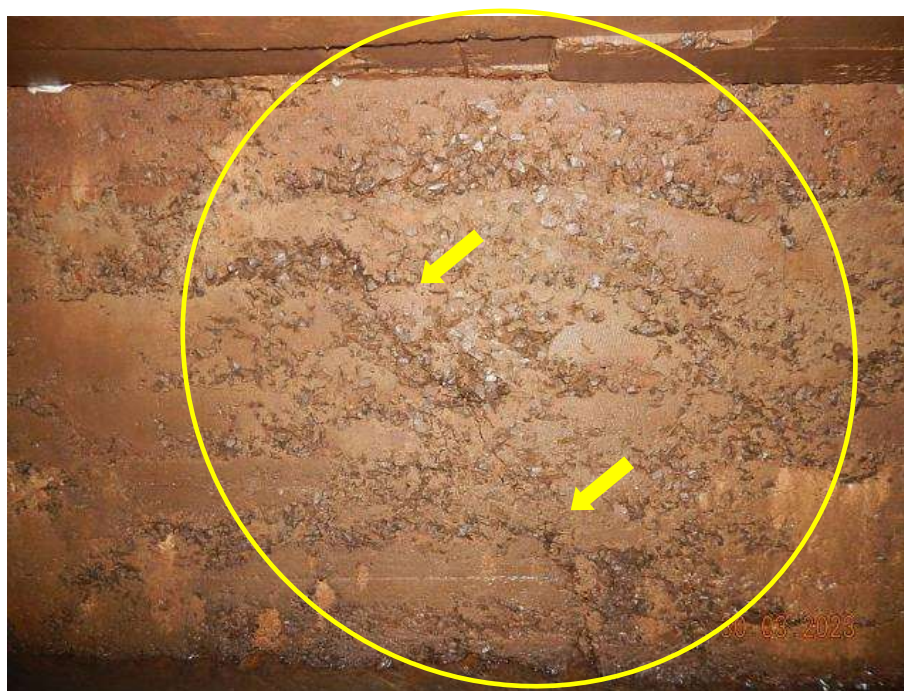
**FOTO 169**

**Trecho 15 (BSCC):** Concreto disgregado com armadura exposta e umidade na laje de teto.

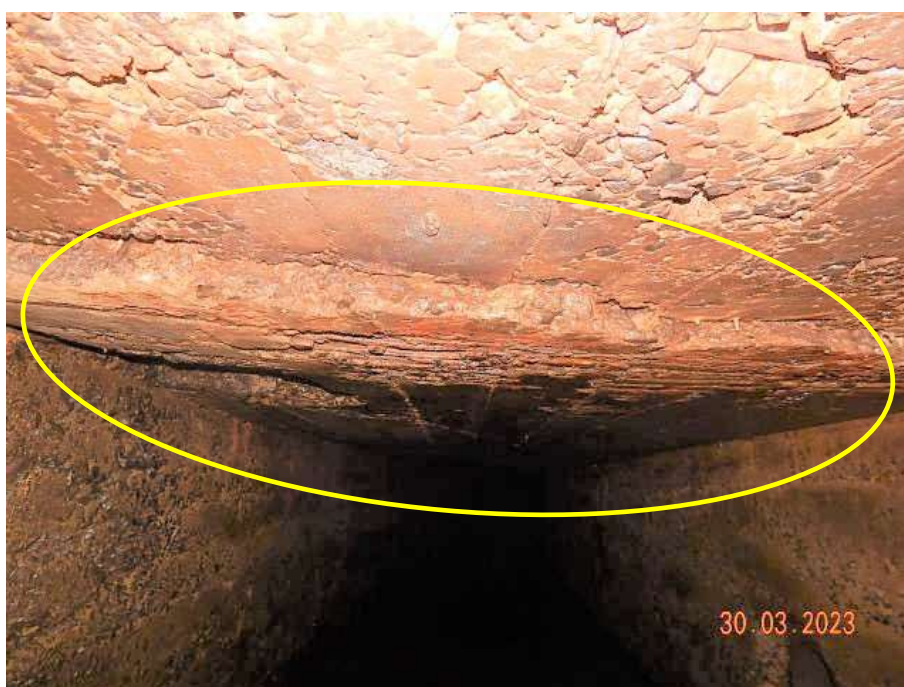
- Fissura com posicionamento inclinado e abertura >1,5mm na parede Direita (fotos 170 e 171).
- Ruptura, desnível e abaulamento da laje de teto (fotos 172 e 173).
- Fissura com posicionamento longitudinal e abertura 0,4mm, em trecho de 10,0m, na laje de teto (foto 175).

**Trecho 15 (BSCC):** Detalhe do concreto segregado e fissura com posicionamento inclinado e abertura 1,5mm na parede D.

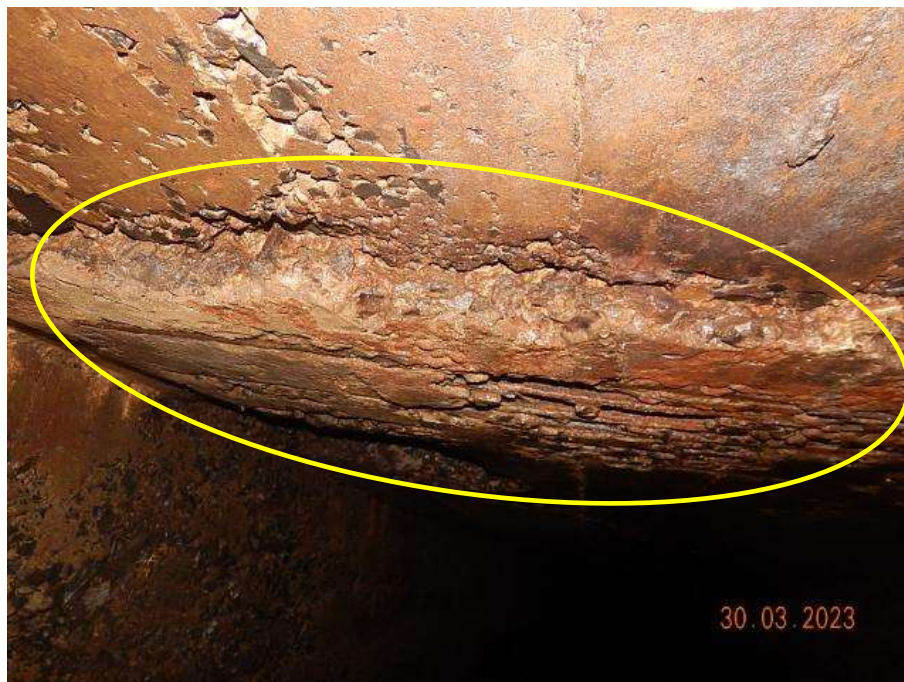
**FOTO 172**

**Trecho 15 (BSCC):** Ruptura e abaulamento (deformação por flexão) da laje de teto.

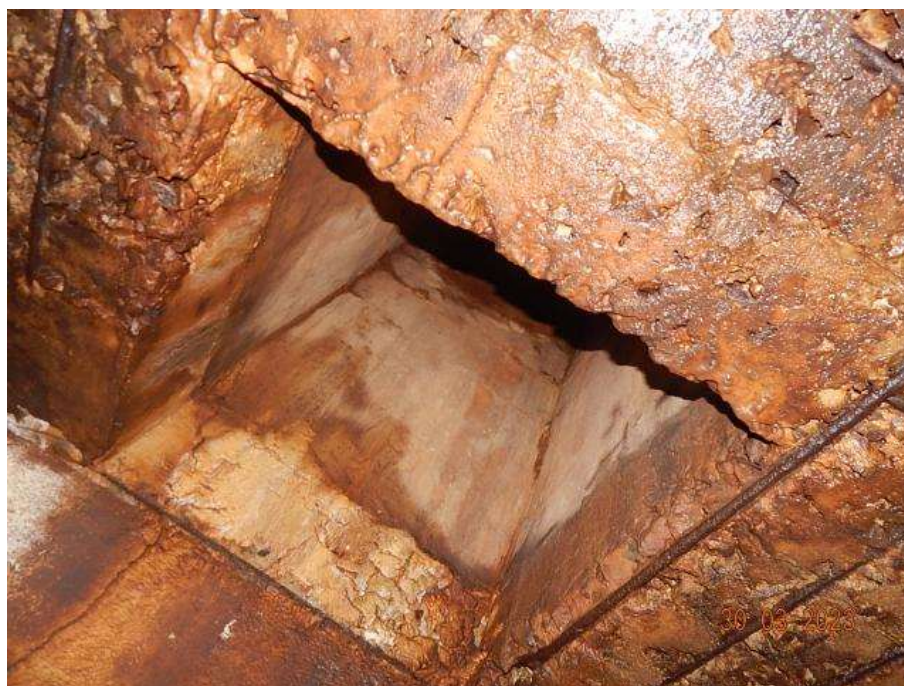
**FOTO 173**

**Trecho 15 (BSCC):** Detalhe da ruptura e abaulamento (deformação por flexão) da laje de teto.

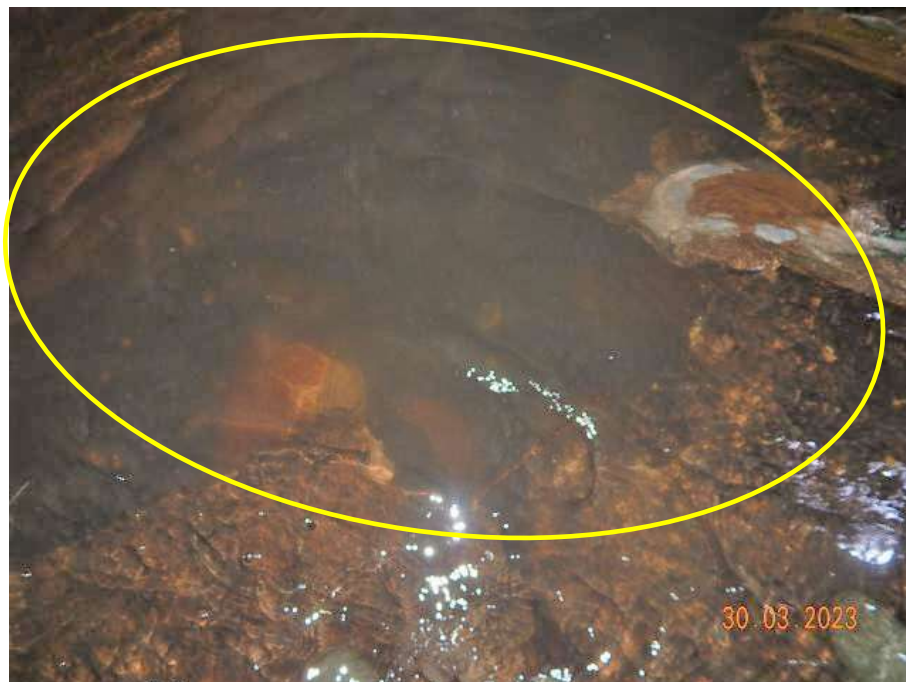
**FOTO 178**

- Ruptura / soltura de placa de concreto do piso (fotos 178 e 179). Nota-se que não há a ocorrência de furo / abertura na laje de fundo.

**Trecho 16 (BSCP):** Vista de placa de concreto sobre a laje de fundo. Aparentemente é decorrente do destacamento da laje de fundo conforme evidencia a foto seguinte.

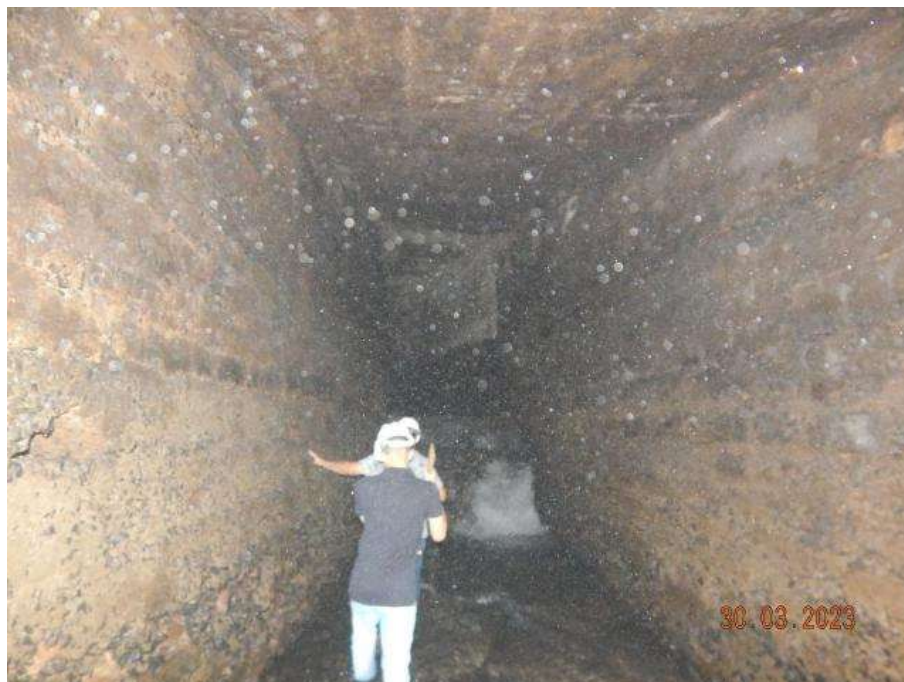
**FOTO 182**

**Trecho 16 (BSCP):** Irregularidade / degrau na laje de fundo.

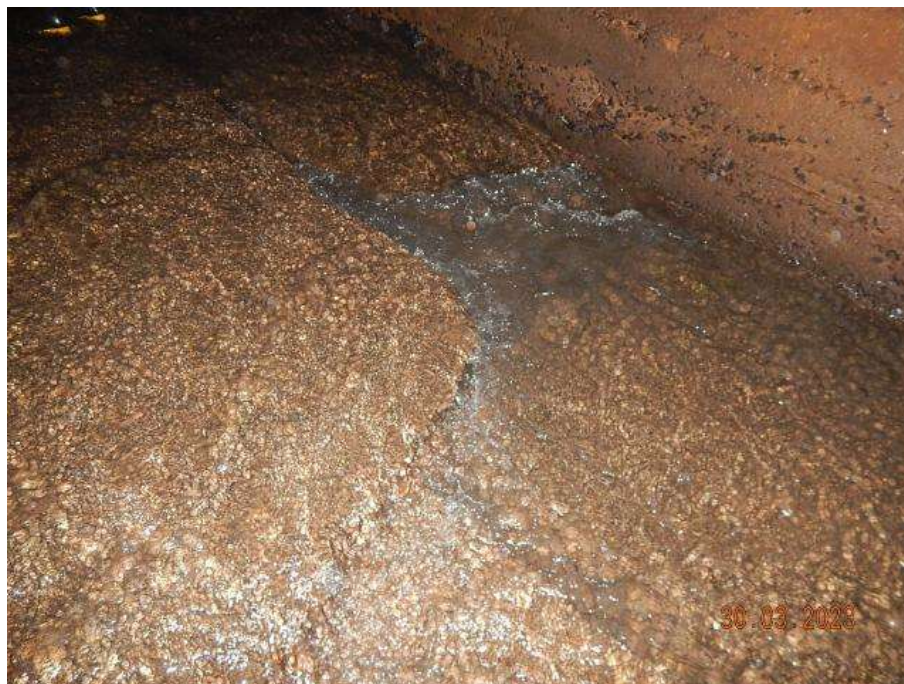
**FOTO 188**

- Ruptura / soltura de placa de concreto da laje de fundo (foto 188). Nota-se que não há a ocorrência de furo / abertura na laje de fundo.

**Trecho 17 (BSCC):** Vista de placa de concreto sobre a laje de fundo. Aparentemente é decorrente do destacamento da laje de fundo.

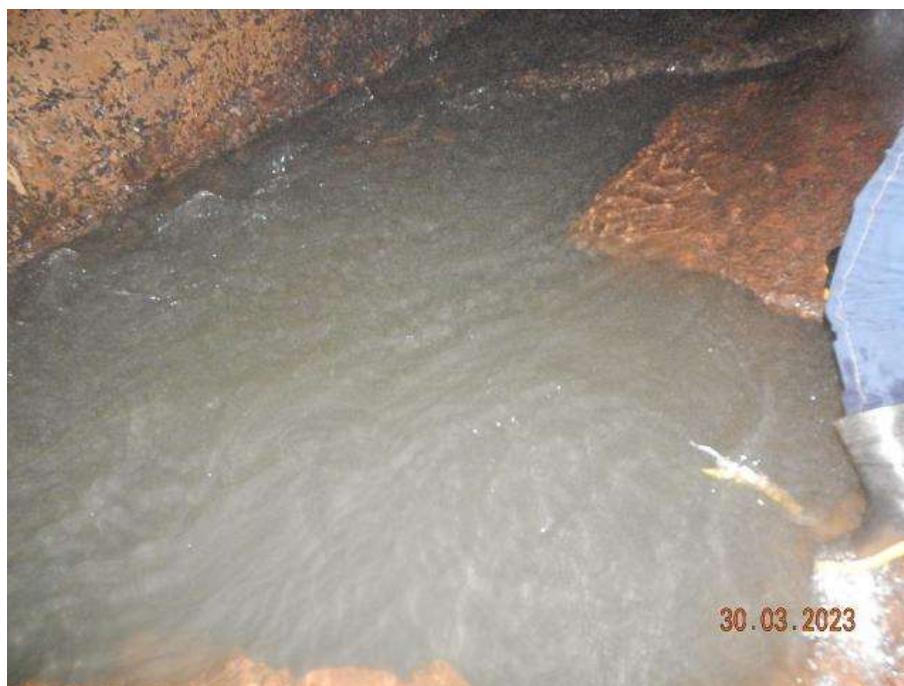
**FOTO 189**

- Degrau / desnível na laje de fundo (foto 189).

Galeria - Córrego da Servidão - Araraquara/SP.  
**Trecho 17 (BSCC):** Irregularidade / degrau na laje de fundo.

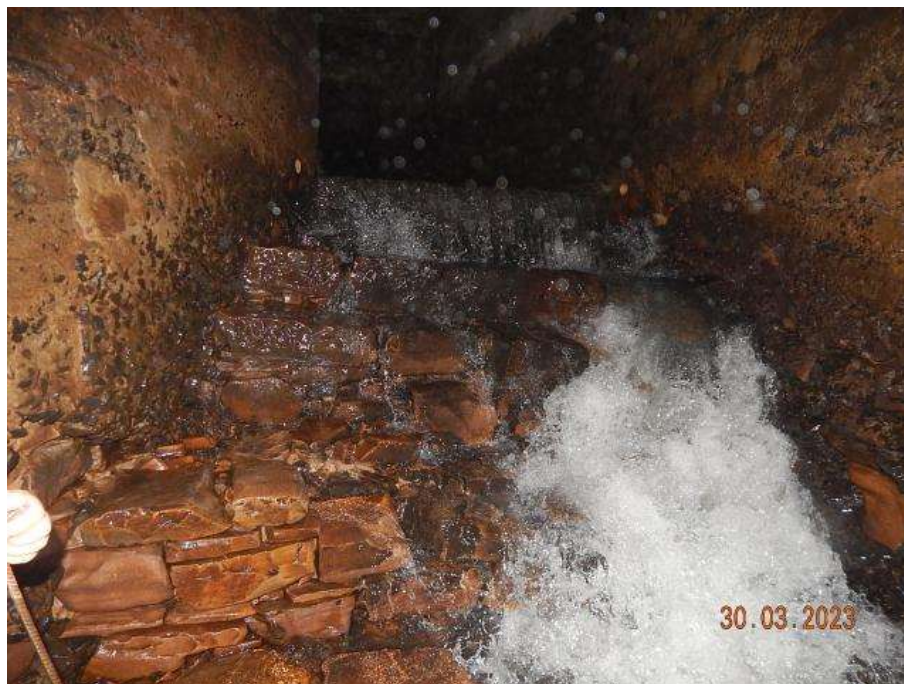
**FOTO 190**

- Ruptura da laje de fundo. Neste ponto não se conseguiu atingir o fundo (foto 190).

Galeria - Córrego da Servidão - Araraquara/SP.  
**Trecho 17 (BSCC):** Ruptura da laje de fundo. Neste local não se conseguiu atingir o fundo.

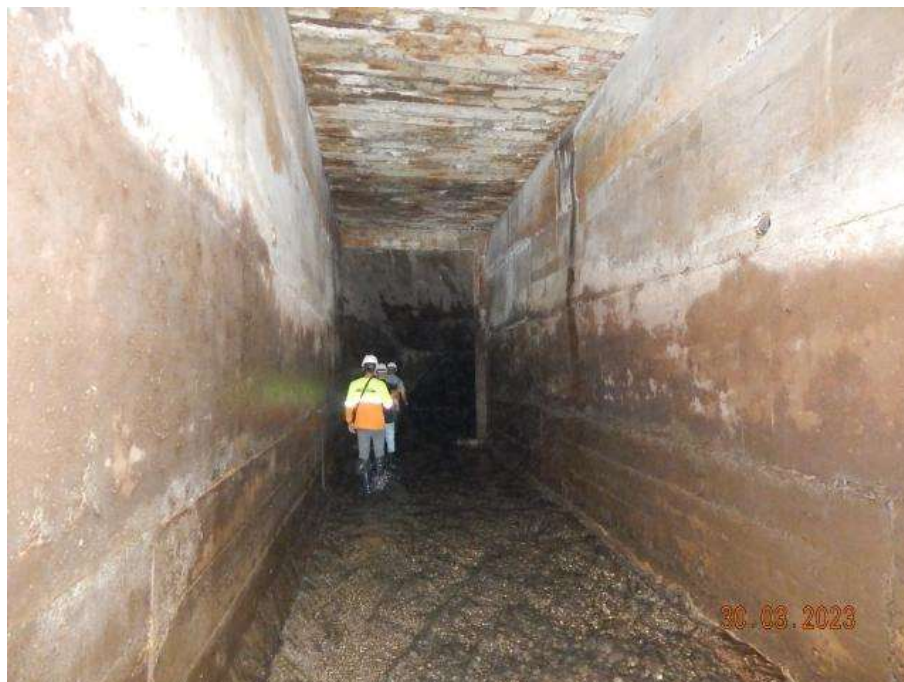
**FOTO 192**

Galeria - Córrego da Servidão - Araraquara/SP.  
**Trecho 18 (BSCC/escada):** Concreto disgregado com armadura exposta na laje de teto.

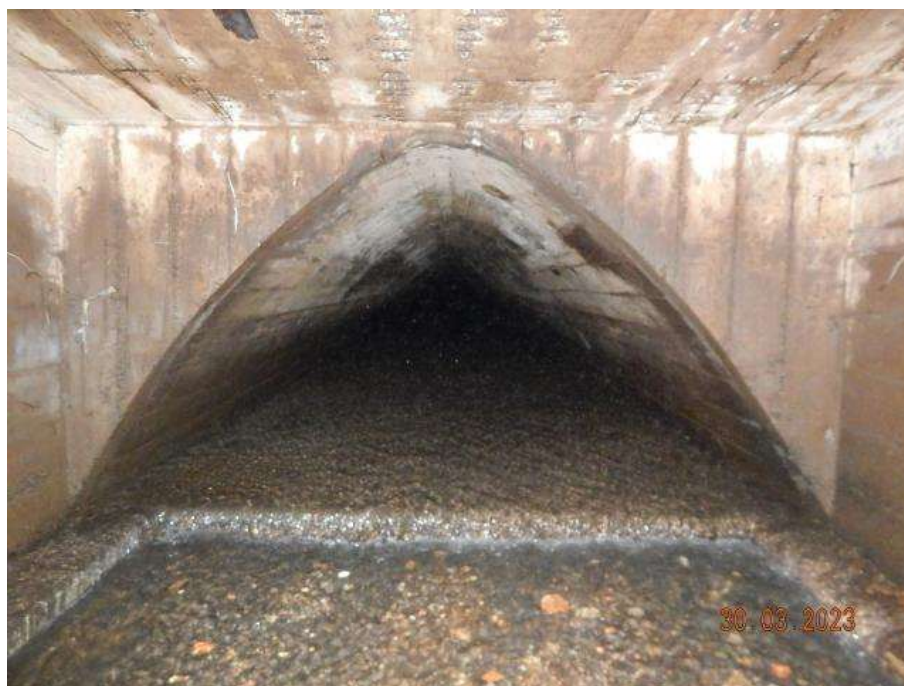
**FOTO 198**

**Trecho 20 (BSCC):** Concreto disgregado com armadura exposta e umidade na laje de teto.

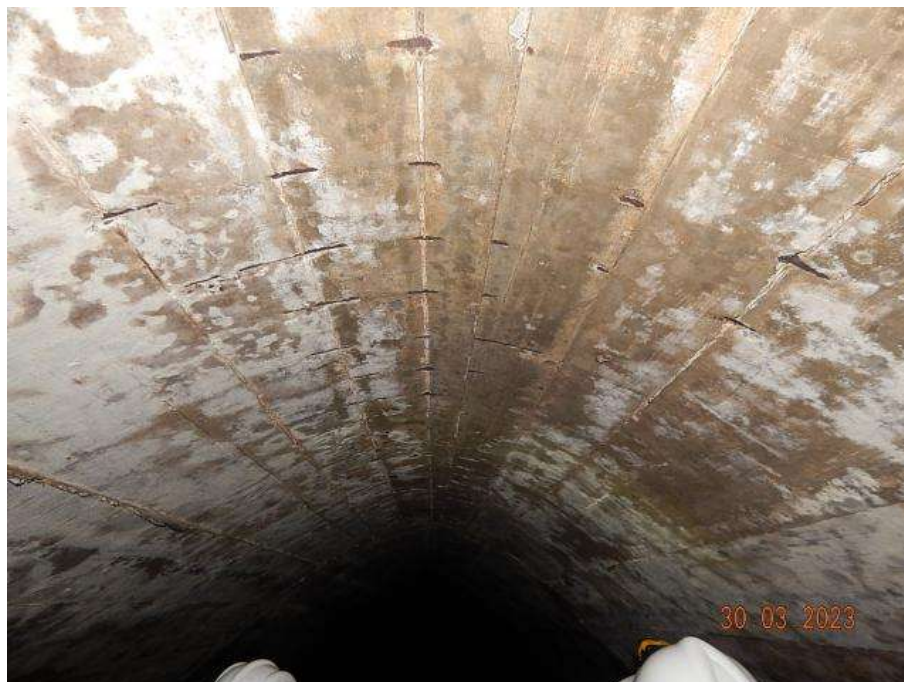
**FOTO 201**

Galeria - Córrego da Servidão - Araraquara/SP.  
**Trecho 21 (BSCC):** Armadura exposta na geratriz superior.

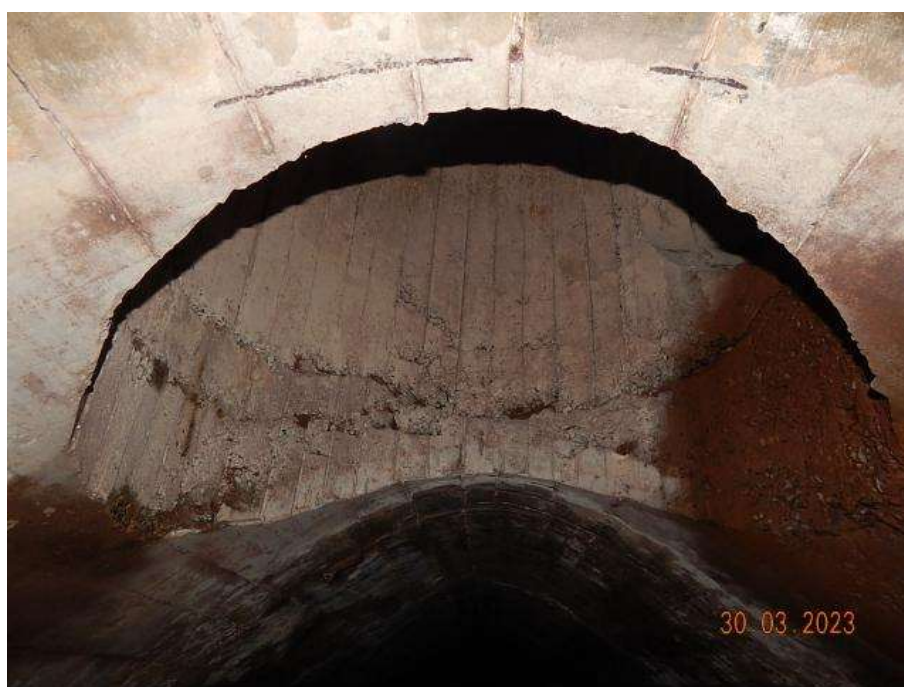
**FOTO 202**

Galeria - Córrego da Servidão - Araraquara/SP.  
**Trecho 21 (BSCC):** Armadura exposta na geratriz superior.

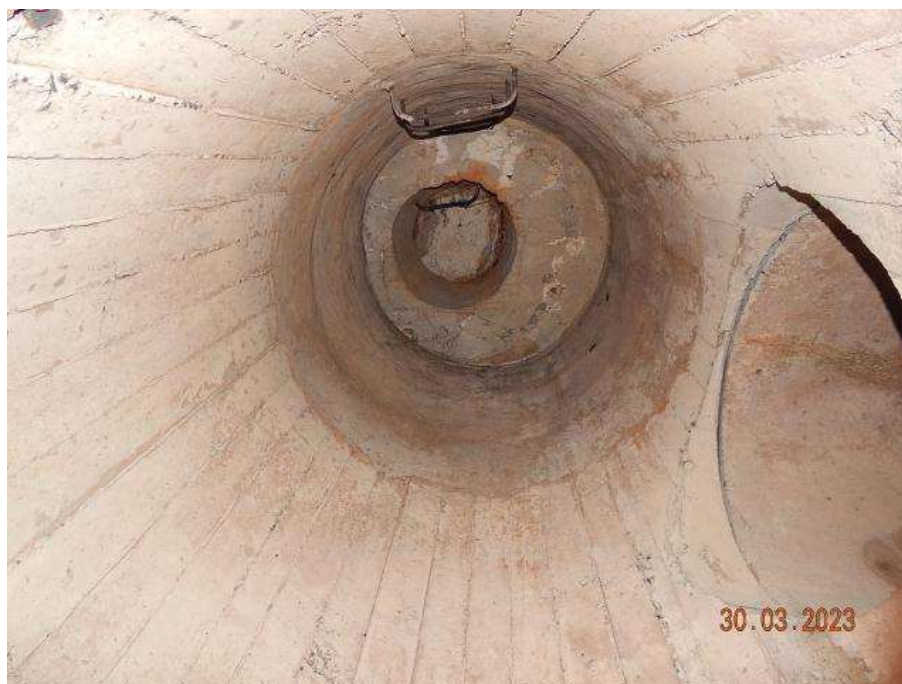
**FOTO 203**

Galeria - Córrego da Servidão - Araraquara/SP.  
**Trecho 21 (BSCC):** Abertura na geratriz superior para o encaixe de PV (poço de visita). Nota-se a presença de concreto segregado na borda inicial do fuste.

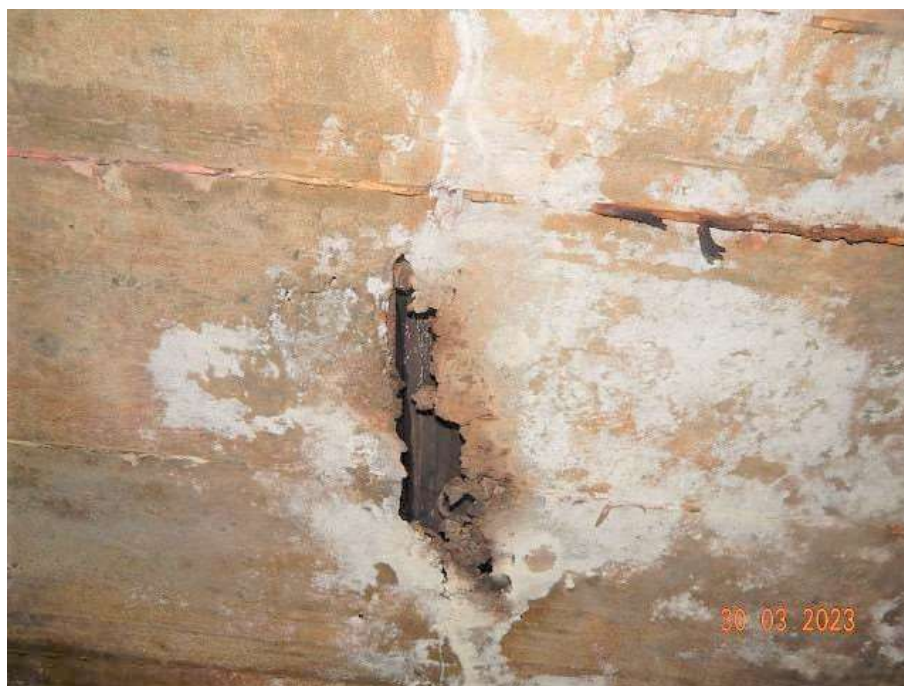
**FOTO 206**

**Trecho 21 (BSCC):** Concreto disgregado com armadura exposta em abertura na parede D para encaixe de um BSTC.

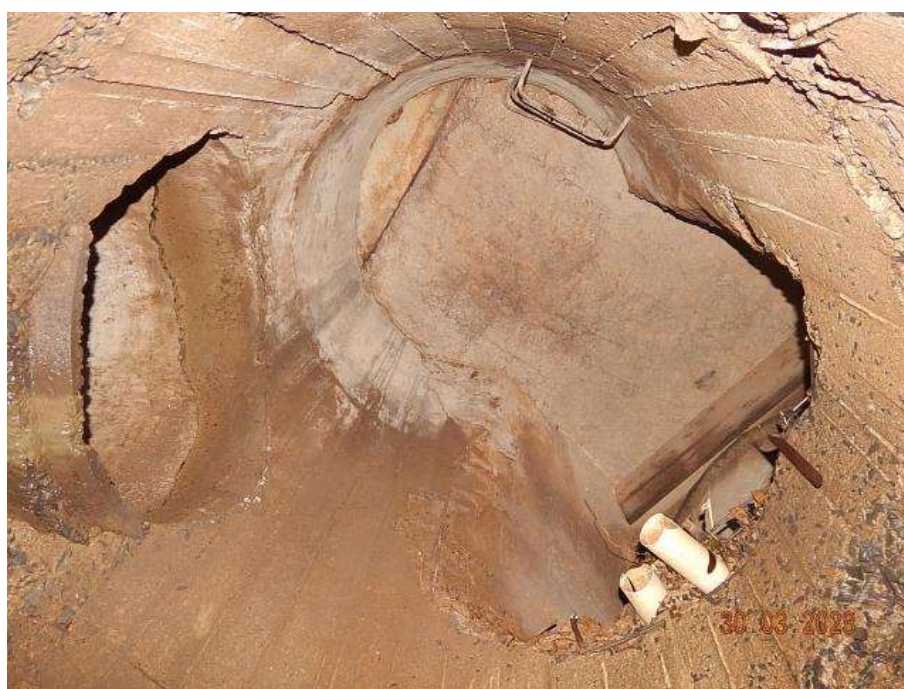
**FOTO 208**

**Trecho 21 (BSCC):** Abertura na geratriz superior para o encaixe de PV (poço de visita). Nota-se a presença de concreto segregado na borda inicial do fuste.

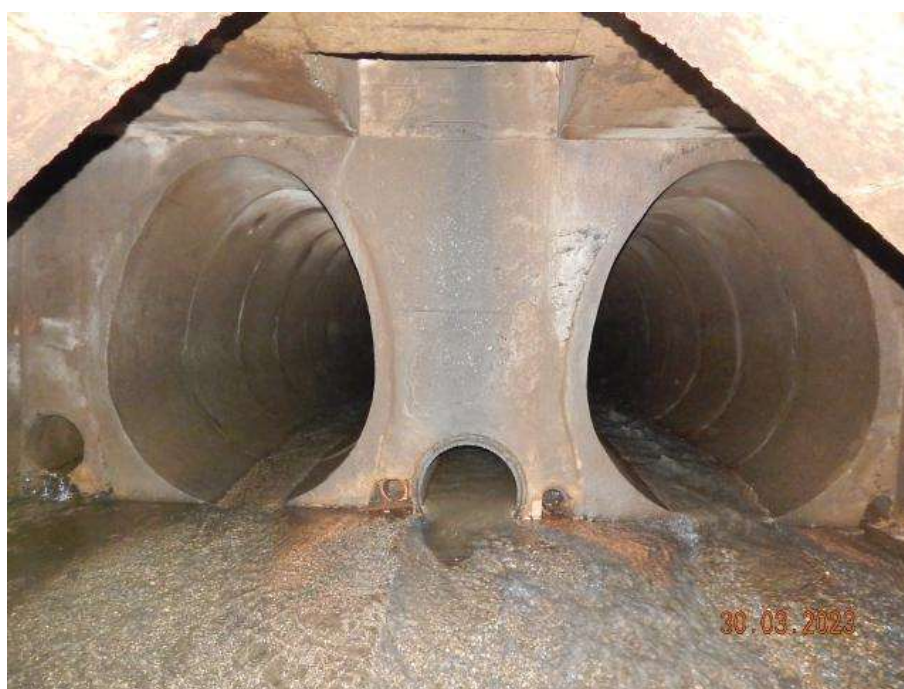
**FOTO 210**

**Trecho 21 (BSCC):** Concreto disgregado com armadura exposta em abertura na parede D para encaixe de um BSTC. Nota-se jorro de água.

Na existência de vazão ou grande fluxo e volume de água a metodologia a ser adotada é a injeção do **MC-Injekt 2700**. O material de injeção do **MC-Injekt 2700** é hidroativado e quando em contato com uma infiltração de água, este se expande e endurece em poucos segundos, tamponando um fluxo de água.

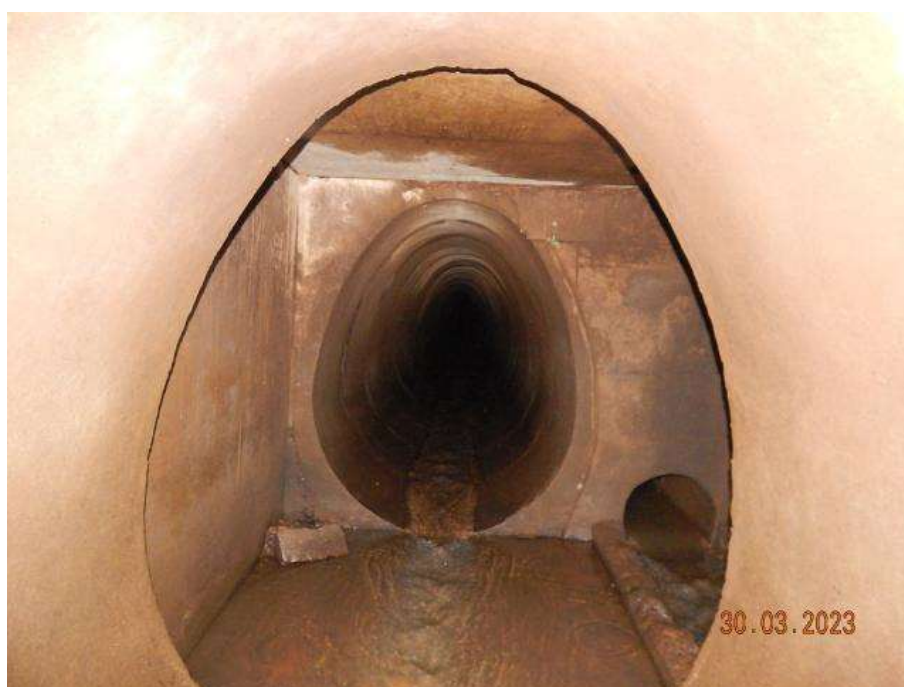
**FOTO 214**

**Trecho 23 (BSOC 1):** Concreto disgregado com armadura exposta na parede D.

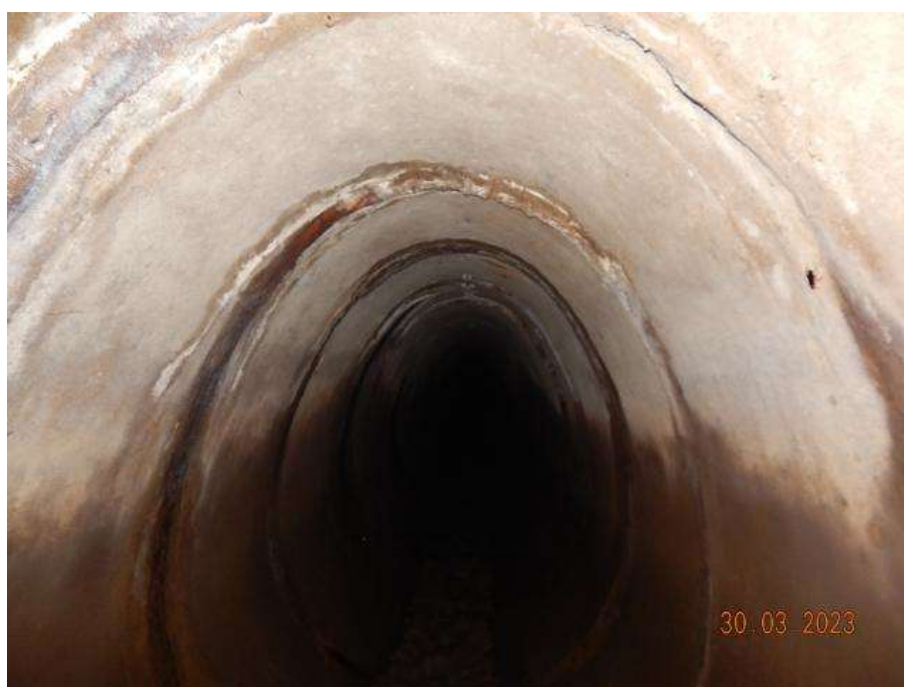
**FOTO 220**

**Trecho 25 (BSOC 1):** Manchas de umidade nas junções entre módulos do ovóide.

Para tratamento das áreas com manchas de umidade indicamos a injeção de resinas flexíveis gel de acrílico polimérico **MC-Injekt GL 95 TX** de baixa viscosidade e penetração em vazios a partir de < 0,1 mm. Nos locais de com vazio por de traz da estrutura, grande pressão hidrostática e grande fluxo de água, o **MC-Injekt GL95 TX** deve ser utilizado em conjunto com a espuma de poliuretano rígido **MC-Injekt 2700** de reação e endurecimento rápido.

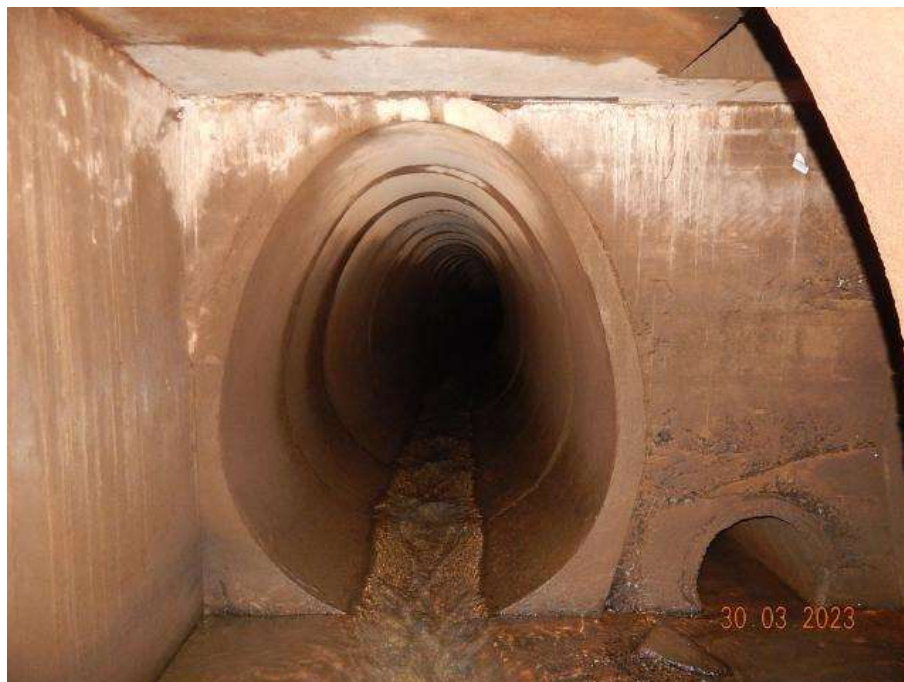
**FOTO 221**

**Trecho 25 (BSOC 1):** Manchas de umidade nas junções entre módulos do ovóide.

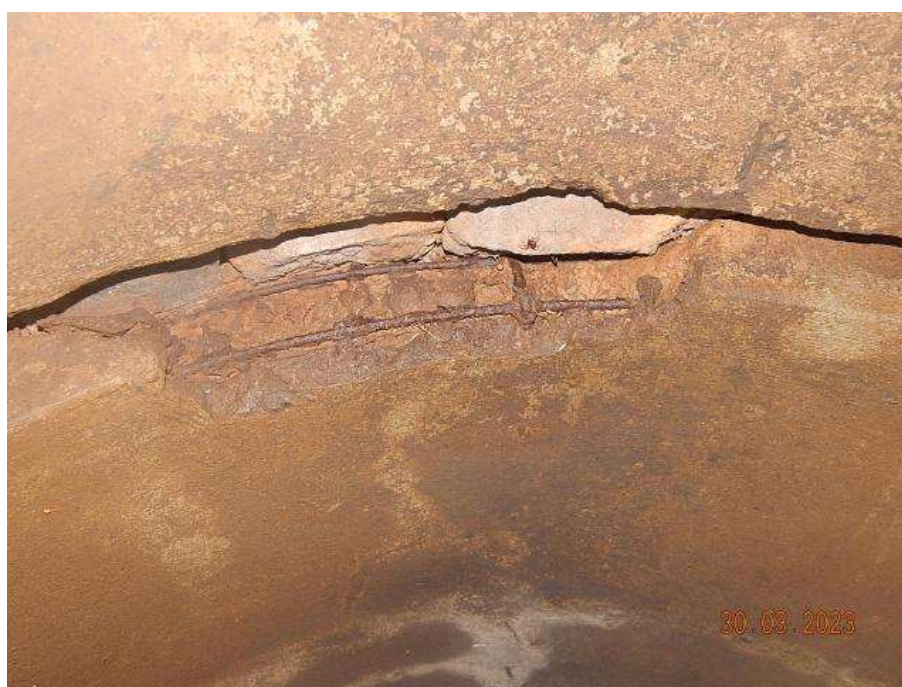
**FOTO 234**

**Trecho 31 (BSOC 3):** Fissura com posicionamento longitudinal e abertura de 0,2mm na geratriz superior.

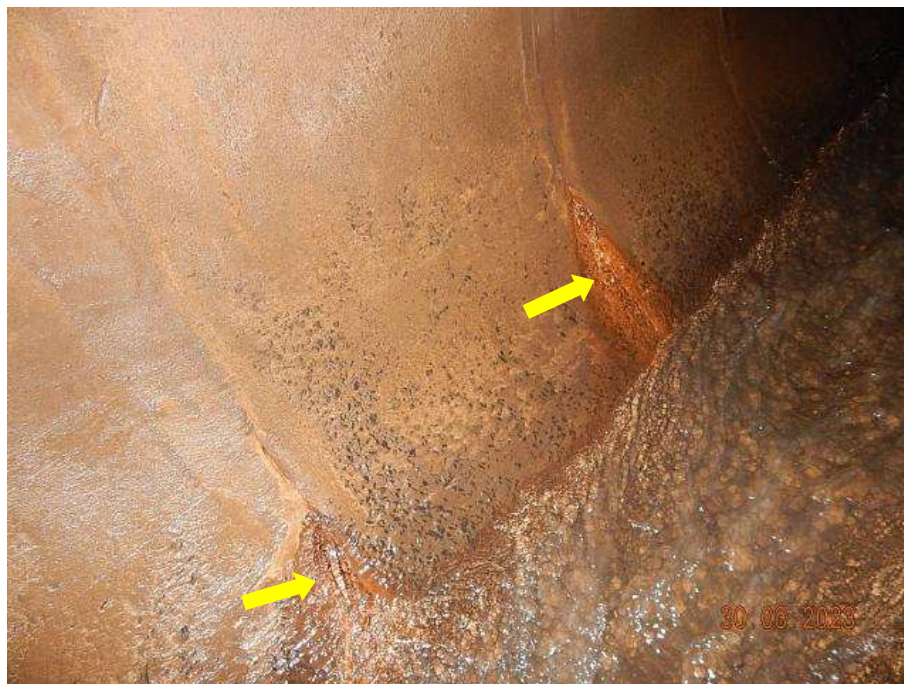
**FOTO 235**

**Trecho 31 (BSOC 3):** Concreto disgregado com armadura exposta na geratriz superior.

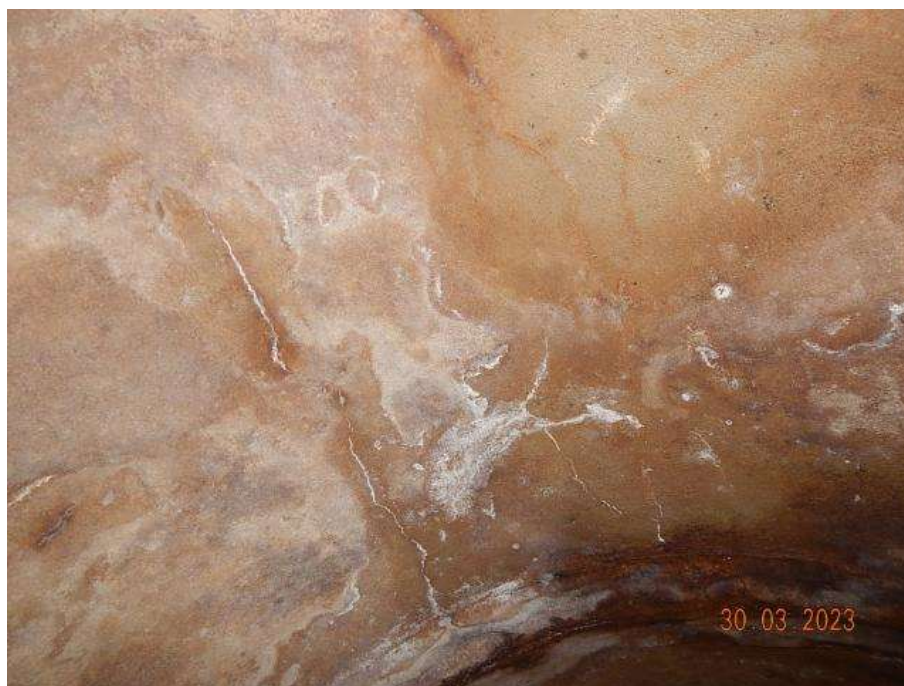
**FOTO 236**

**Trecho 31 (BSOC 3):** Infiltração de água na junção entre módulo do ovóide na região da geratriz inferior.

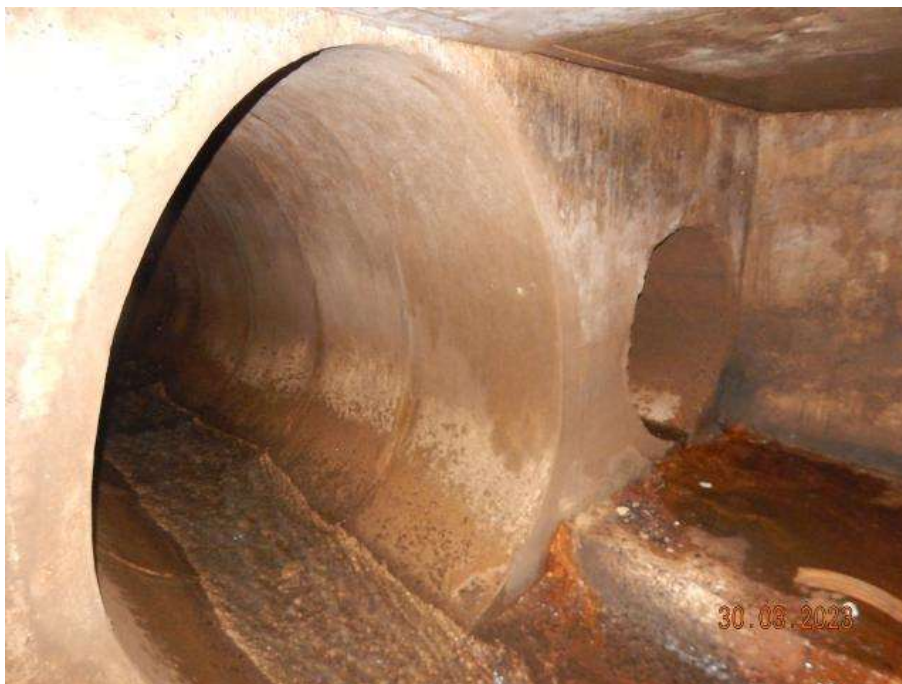
**FOTO 237**

**Trecho 32 (Cx Passag. 6):** Vista parcial da parede de montante. Nota-se a chegada de 1 BSOC e 1 BSTC. A inspeção prosseguiu pelo ovóide denominado de BSOC 3.

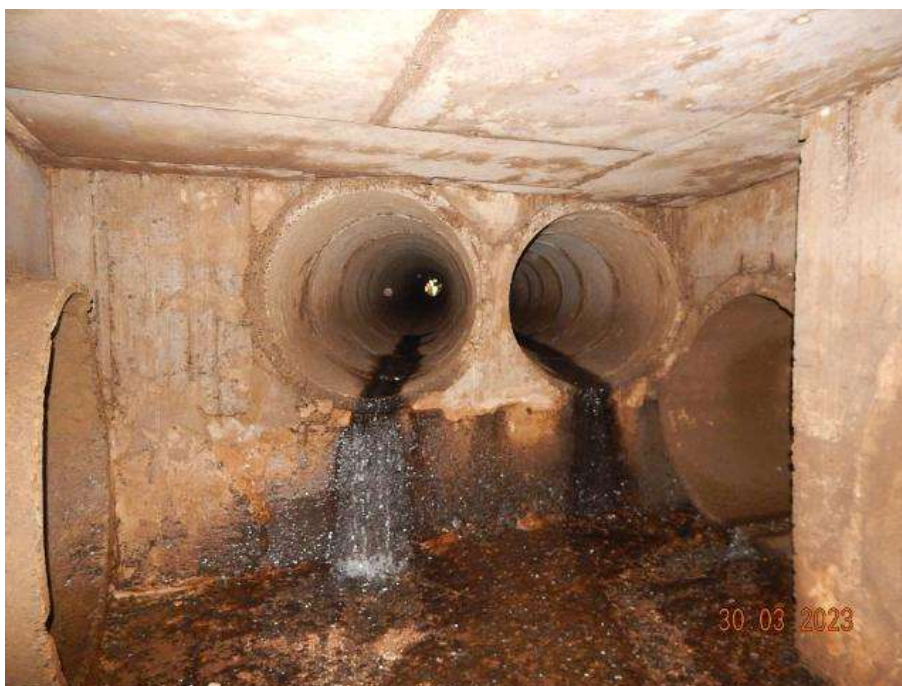
**FOTO 238**

**Trecho 32 (Cx Passag. 6):** Abertura na parede E para encaixe de 2 BSTC. Nota-se o escoamento de água e manchas de umidade.

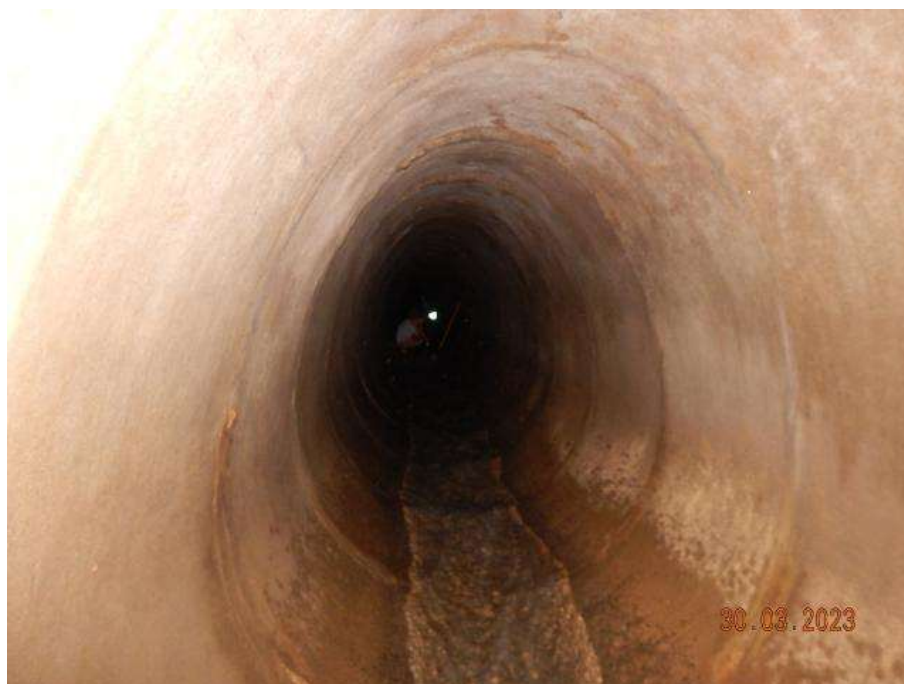
**FOTO 239**

**Trecho 33 (BSOC 3):** Vista interna.
