PROJETO DE MACRODRENAGEM DO  
RIBEIRÃO DO OURO, CÓRREGO DA  
SERVIDÃO E CÓRREGO CAPÃO DO PAIVA  
PREFEITURA MUNICIPAL DE ARARAQUARA E  
SUCOCITRICO CUTRALE LTDA

ARARAQUARA, SP

Revisão 00 - Maio, 2023

| <b>ANEXO 2 – RELATÓRIO DE INSPEÇÃO ESPECIAL DE ENGENHARIA.....</b> | <b>46</b> |

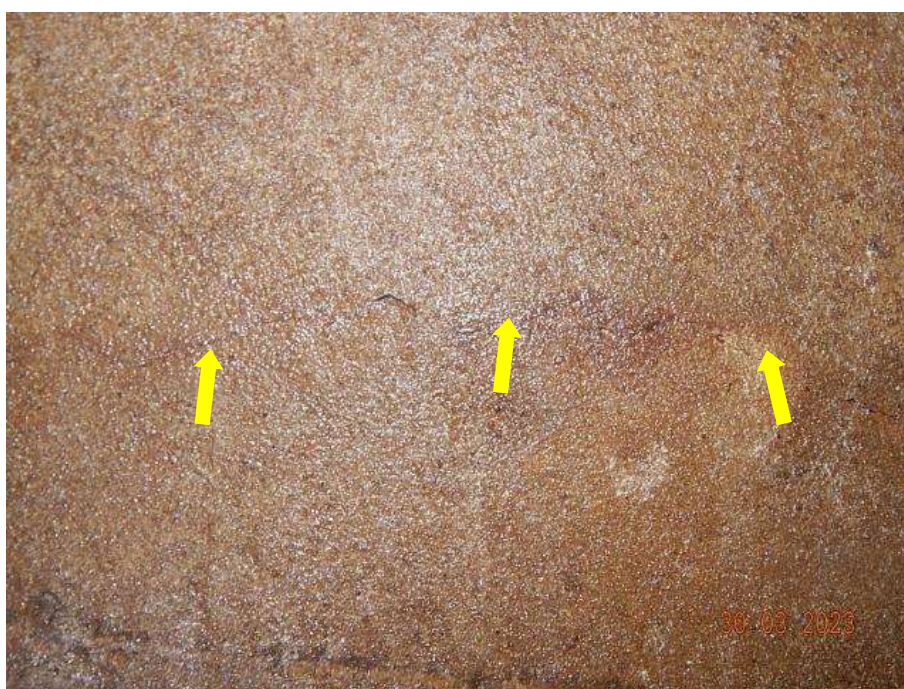
**FOTO 240**

**Trecho 33 (BSOC 3):** Fissura com posicionamento longitudinal e abertura de 0,1mm na parede E.

Tratam-se das fissuras com e sem eflorescências presentes nos trechos 1 a 6 e trechos 18 a 40, apontadas nas tabelas do anexo II deste relatório.

1. Hidrojateamento da superfície, especialmente nos pontos onde apresentar manchas devido às infiltrações.
2. Demarcação da área de corte sobre a fissura existente com giz estaca.
3. Abertura de sulco sobre e ao longo da fissura com seção retangular sendo 10,0mm de espessura e 5,0mm de profundidade, com utilização de disco de corte e ferramenta manual dotada de ponta de vídia. Neste caso deve-se fazer dois cortes com o disco de corte, um de cada lado da fissura há 5,0mm da fissura e com 5,0mm de profundidade.
4. Jateamento de ar comprimido para eliminação do pó proveniente do corte.
5. Aplicação de **pasta epóxi (superfícies secas)** ou **poliéster (superfícies úmidas)** ao longo da fissura, de forma a criar uma faixa de pelo menos 10,0mm de largura e 5,0mm de espessura.

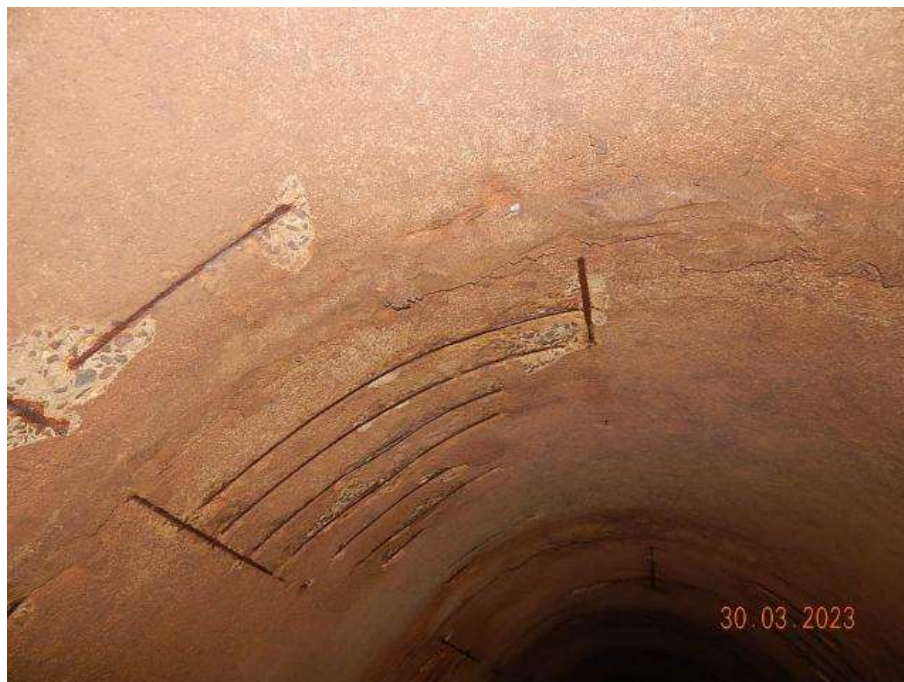
**FOTO 241**

**Trecho 33 (BSOC 3):** Concreto disgregado com armadura exposta na parede E.

Trata-se das áreas de ocorrência da deterioração concreto apresentando armadura exposta e corroída e/ou concreto disgregado ou segregado ou desagregado com ou sem armadura exposta e corroída.

1. Localizar e identificar as regiões da estrutura que estejam apresentando as manifestações patológicas apresentadas no relatório de patologia, através de exame visual.

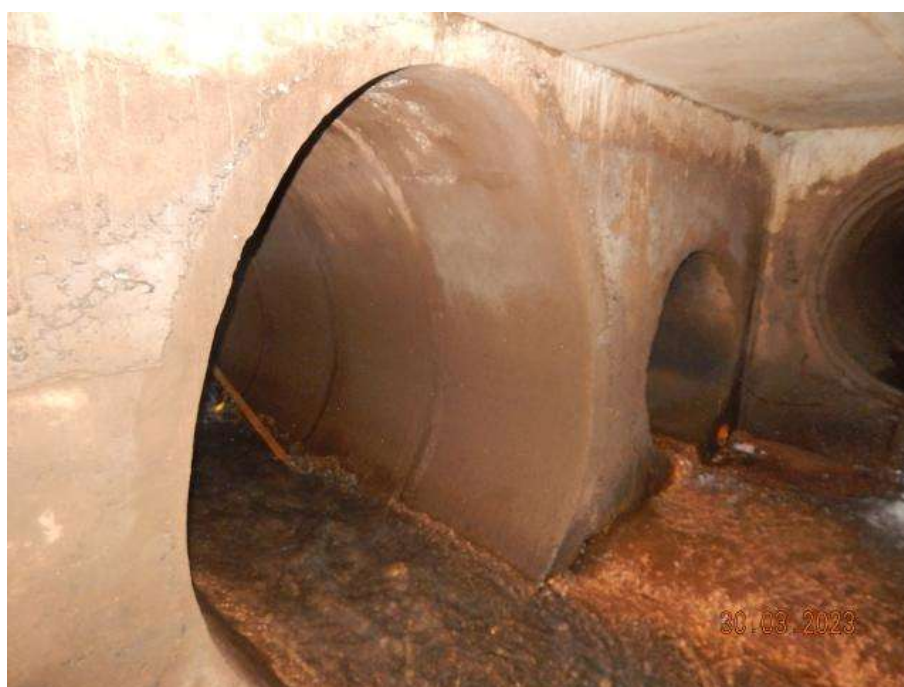
**FOTO 242**

**Trecho 34 (Cx Passag. 7):** Vista parcial da parede de montante. Nota-se a chegada de 1 BSOC e 1 BSTC. A inspeção prosseguiu pelo ovóide denominado de BSOC 3.

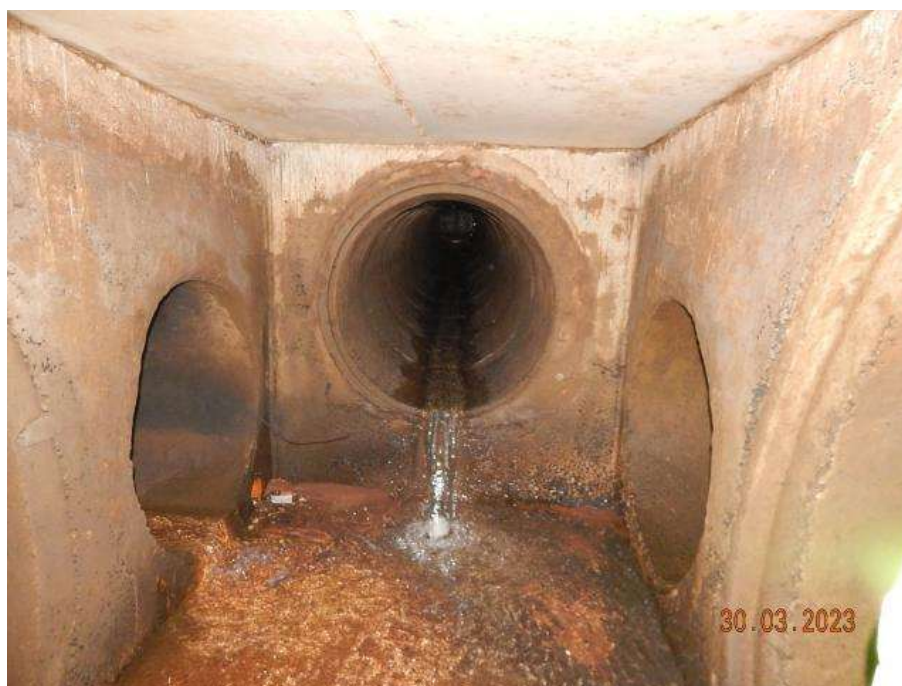
**FOTO 243**

**Trecho 34 (Cx Passag. 7):** Abertura na parede D para encaixe de um BSTC. Nota-se jorro de água.

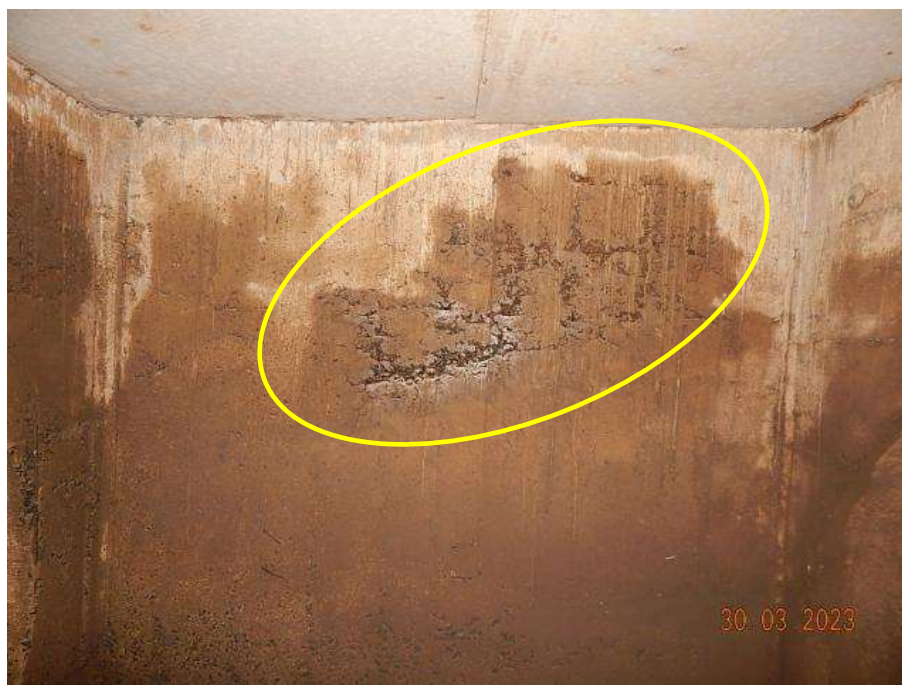
**FOTO 244**

**Trecho 34 (Cx Passag. 7):** Concreto segregado na parede E.

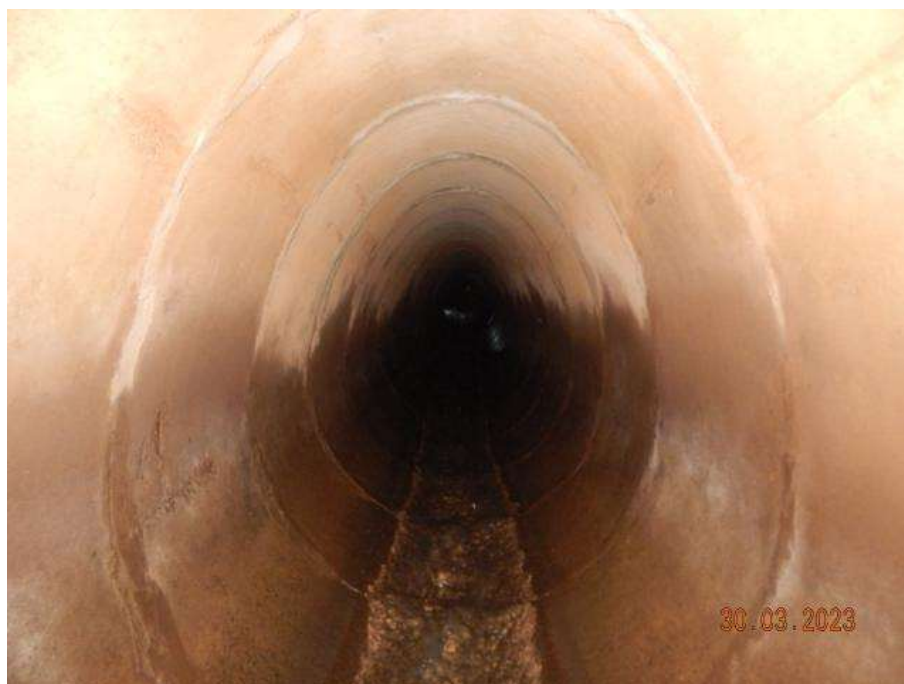
**FOTO 245**

**Trecho 35 (BSOC 3):** Vista interna.

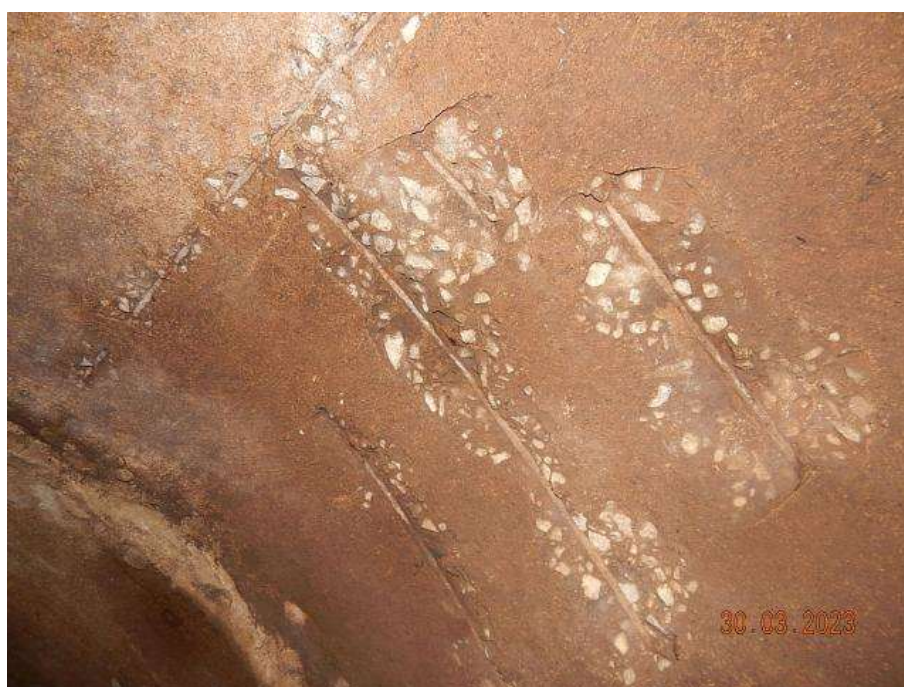
**FOTO 246**

**Trecho 35 (BSOC 3):** Concreto disgregado com armadura exposta na parede D.

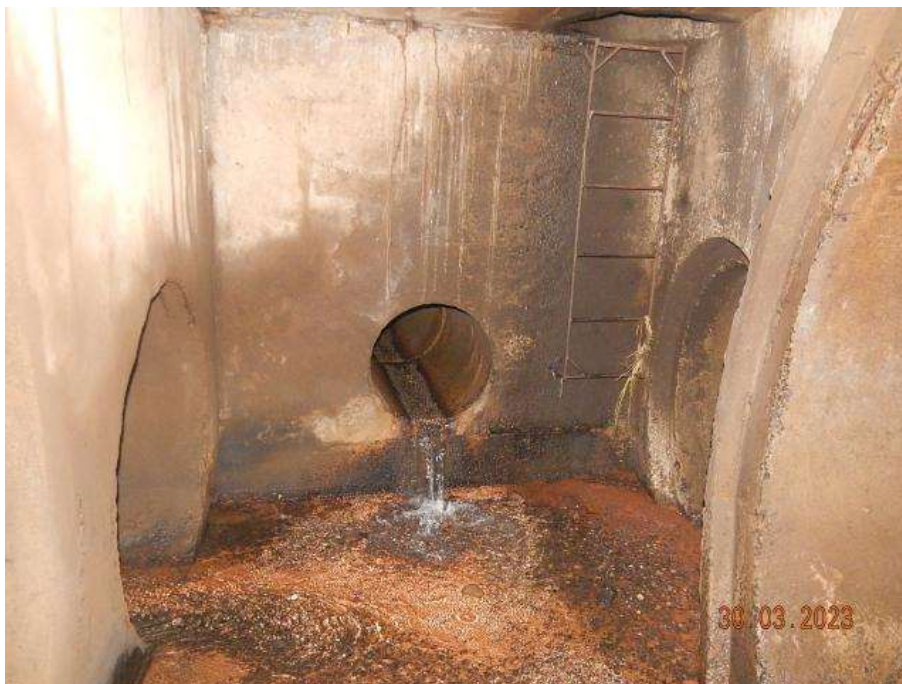
**FOTO 247**

**Trecho 36 (Cx Passag. 7):** Abertura na parede D para encaixe de um BSTC. Nota-se jorro de água. Vista na mesma parede escada marinheiro para acesso à abertura do PV (poço de visita) na laje de teto.

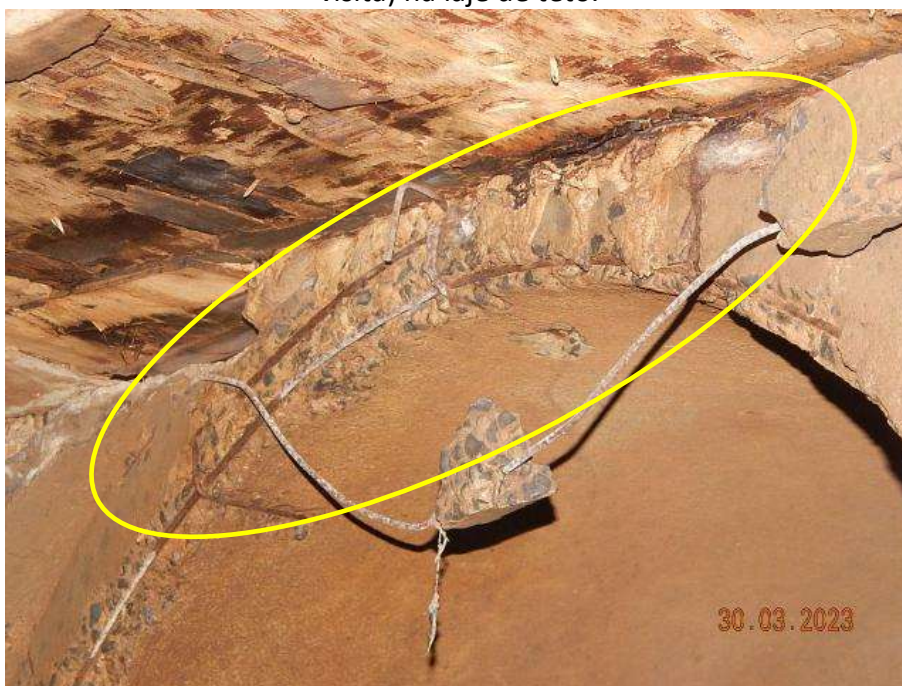
**FOTO 248**

**Trecho 36 (Cx Passag. 7):** Concreto disgregado com armadura exposta na parede de jusante.

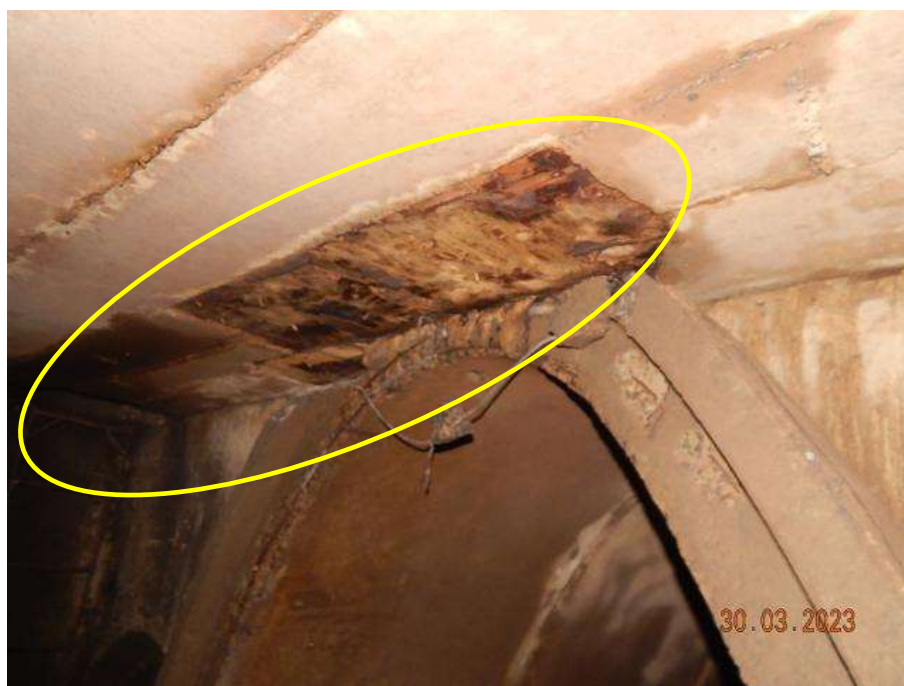
**FOTO 249**

Galeria - Córrego da Servidão - Araraquara/SP.  
**Trecho 36 (Cx Passag. 7):** Restos de forma na laje de teto.

1. Com a utilização de pé-de-cabra e/ou ferramentas não cortante fazer a remoção de formas, isopor e outros detritos existentes.
2. Hidrojateamento completo da região.
3. Após a remoção da forma, caso sejam constatadas anomalias (disgregação, segregação, armadura exposta, corrosão de armadura, entre outras), estas deverão ser recuperadas conforme metodologias do anexo IV.1 e IV.2.

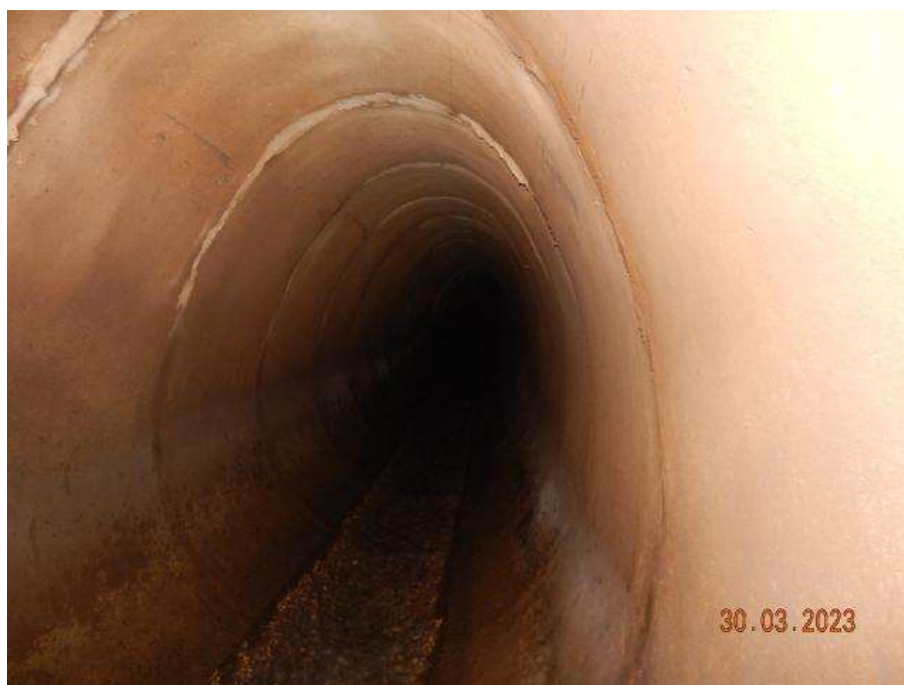
**FOTO 250**

Galeria - Córrego da Servidão - Araraquara/SP.  
**Trecho 37 (BSOC 3):** Vista interna.

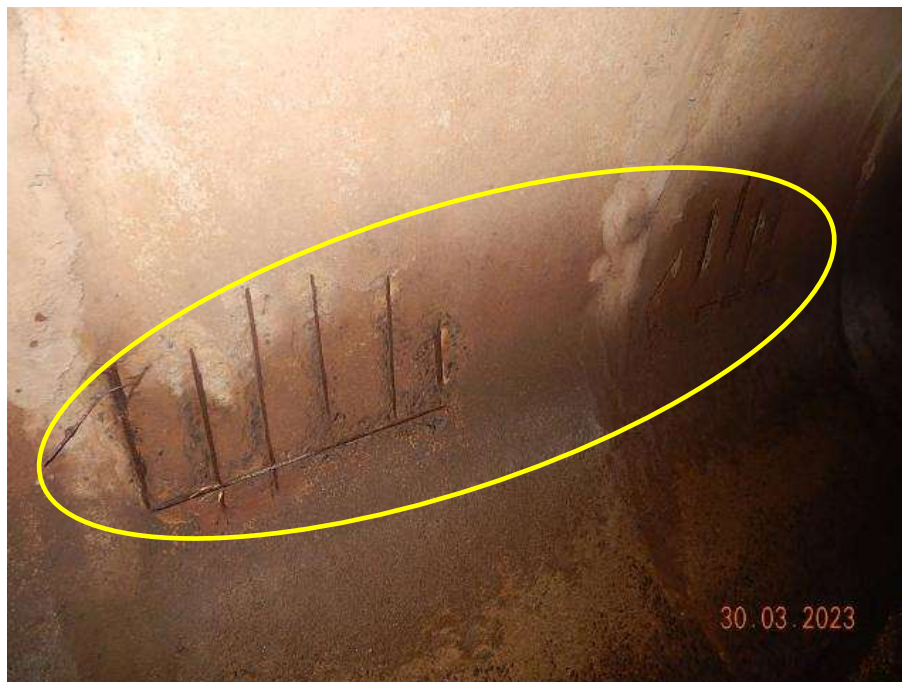
**FOTO 251**

**Trecho 37 (BSOC 3):** Concreto disgregado com armadura exposta na parede E.

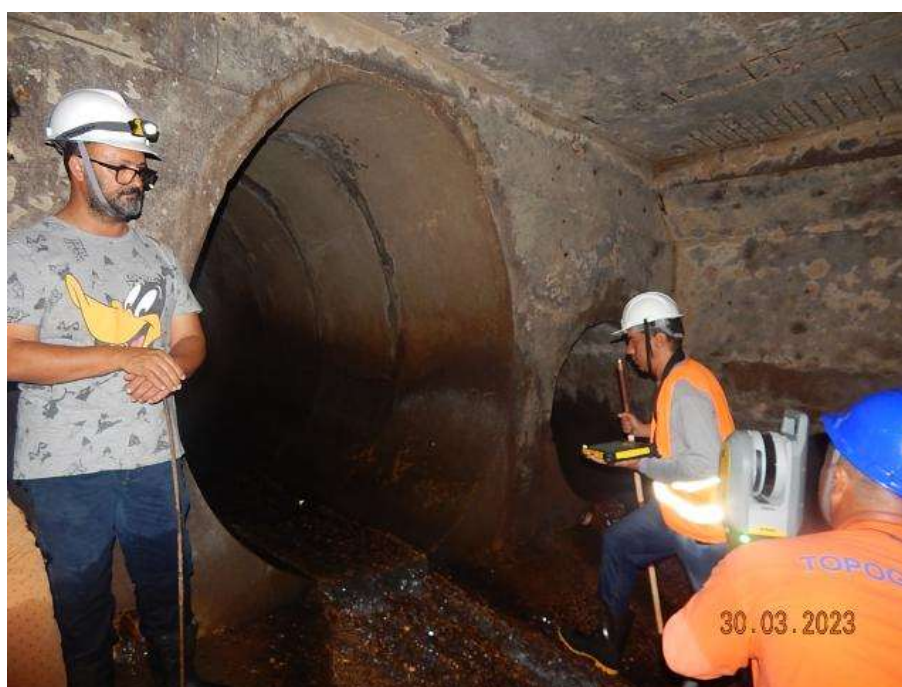
**FOTO 252**

**Trecho 38 (Cx Passag. 8):** Vista parcial da parede de montante. Nota-se a chegada de 1 BSOC e 1 BSTC. A inspeção prosseguiu pelo ovóide denominado de BSOC 3.

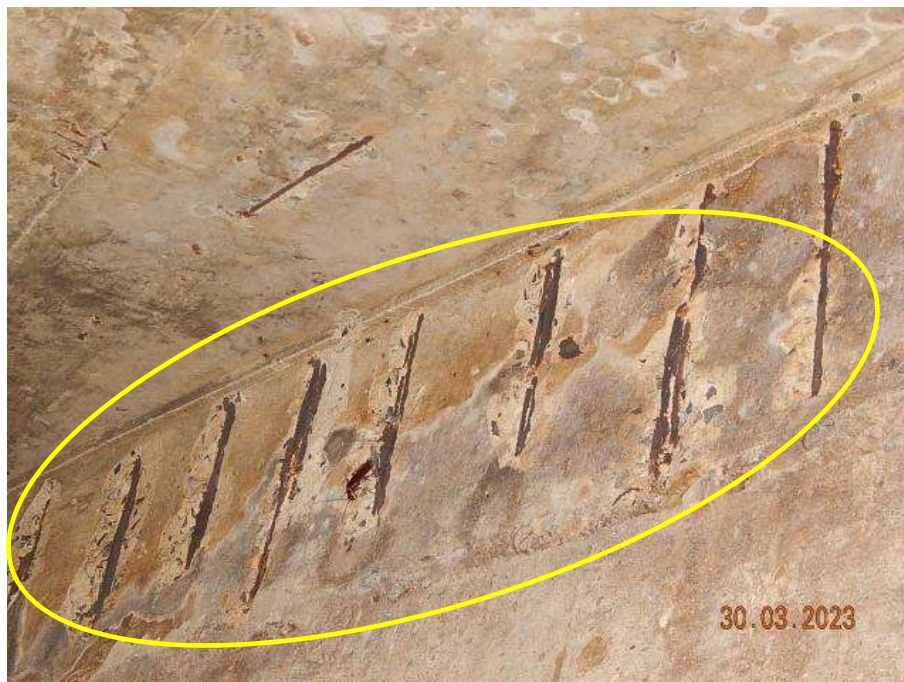
**FOTO 253**

**Trecho 38 (Cx Passag. 8):** Armadura exposta na parede de jusante.

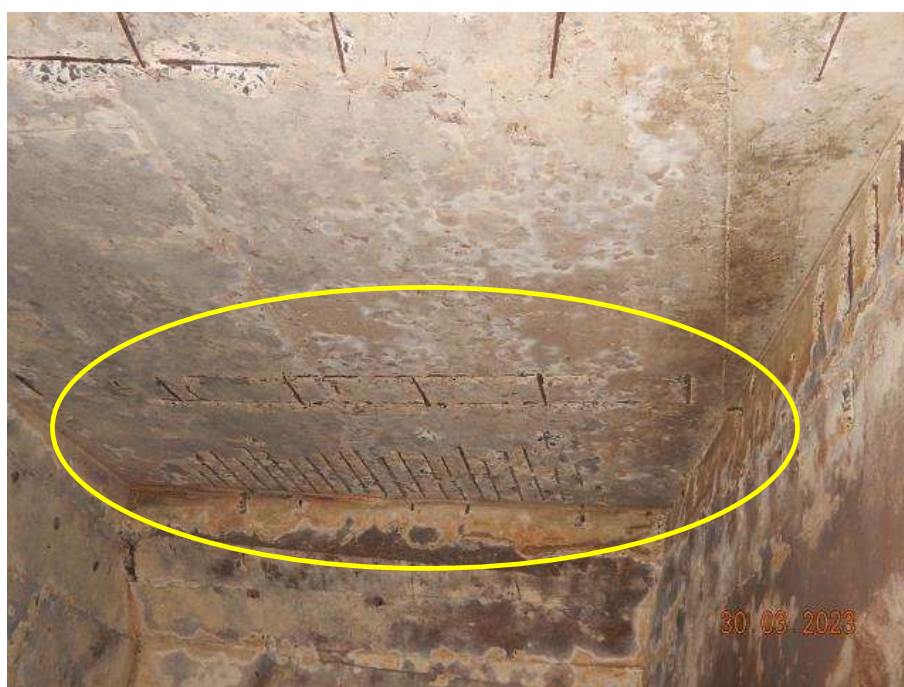
**FOTO 254**

**Trecho 38 (Cx Passag. 8):** Concreto disgregado e armadura exposta, generalizada, na laje de teto.

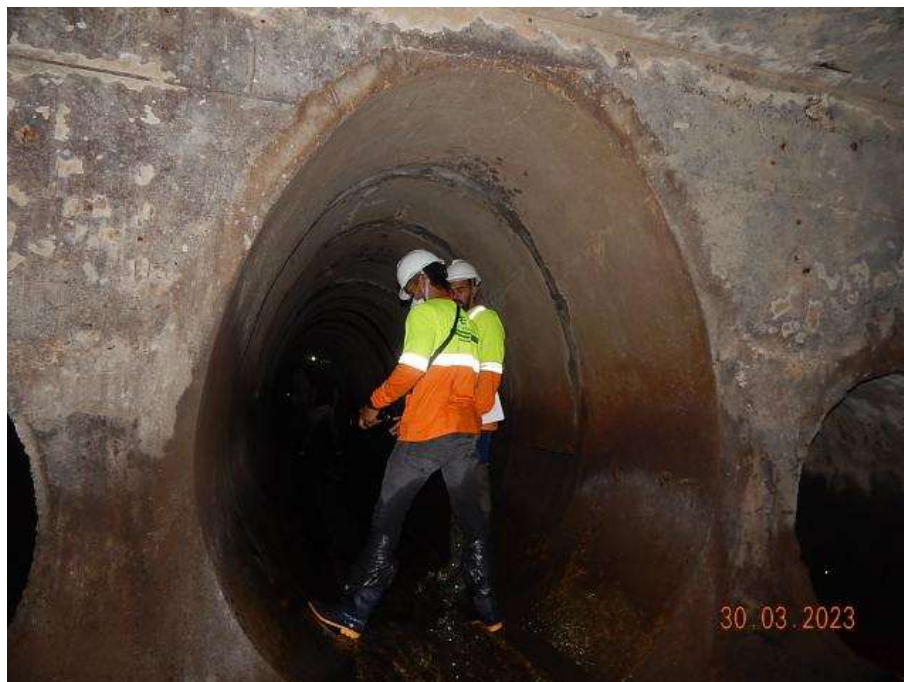
**FOTO 255**

Galeria - Córrego da Servidão - Araraquara/SP.  
**Trecho 39 (BSOC 3):** Vista interna.

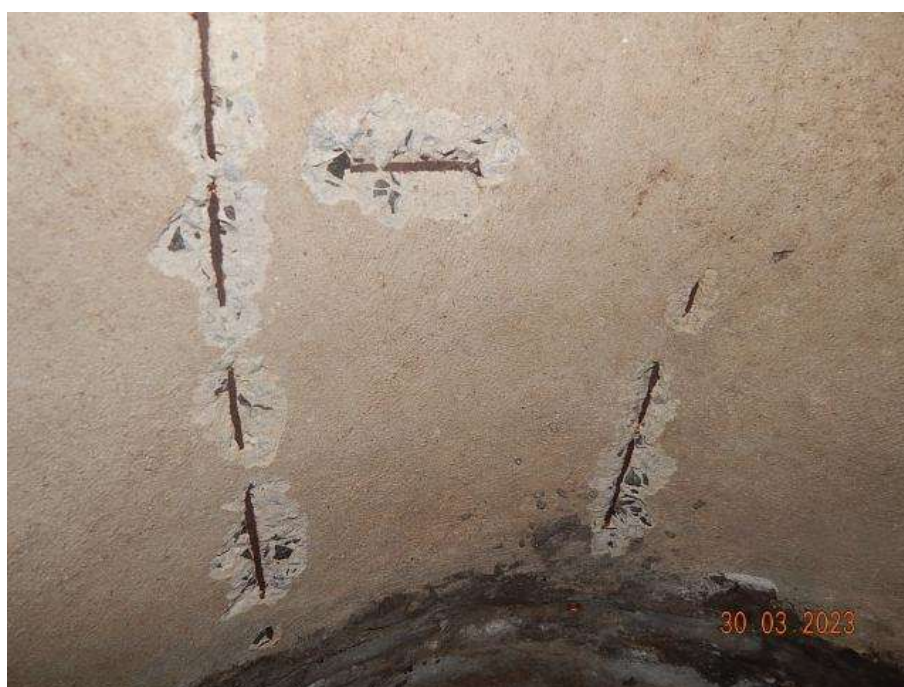
**FOTO 256**

Galeria - Córrego da Servidão - Araraquara/SP.  
**Trecho 39 (BSOC 3):** Concreto disgregado e armadura exposta na geratriz superior.

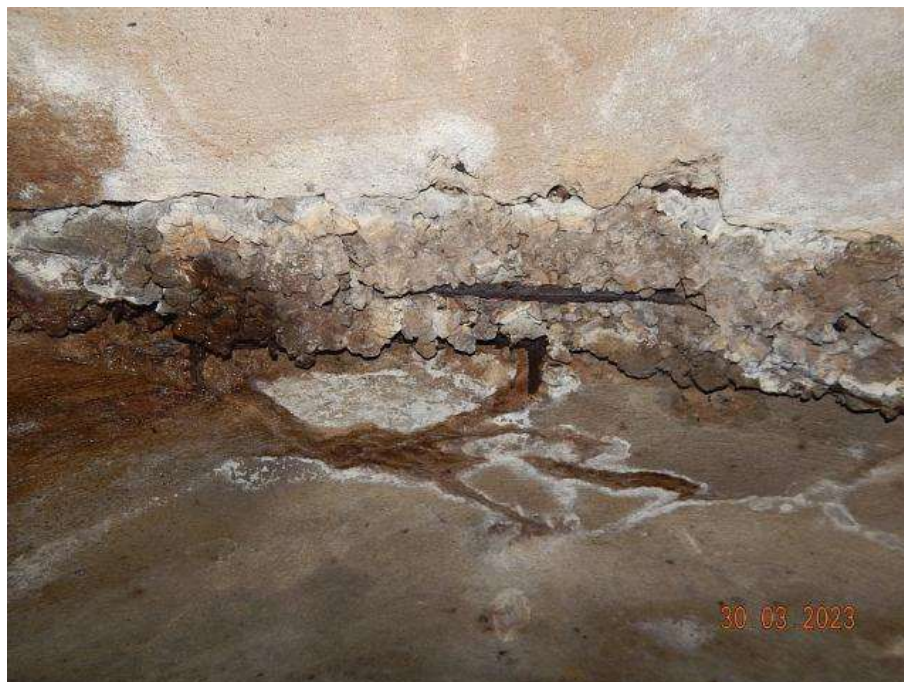
**FOTO 257**

**Trecho 39 (BSOC 3):** Concreto segregado e armadura exposta na geratriz superior, em região de junção entre módulos do ovóide.

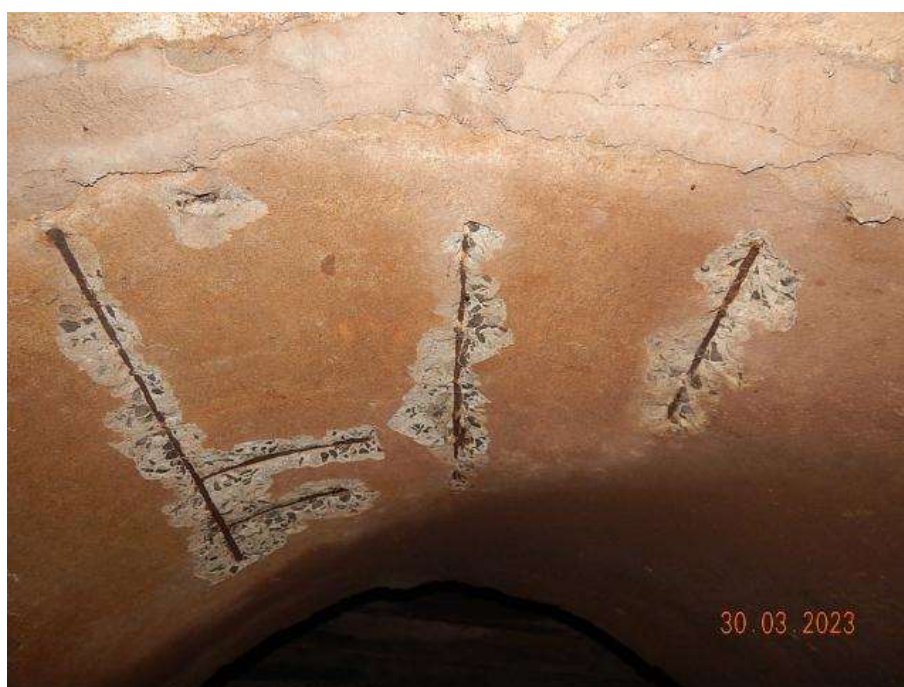
**FOTO 258**

**Trecho 39 (BSOC 3):** Concreto disgregado e armadura exposta na geratriz superior.

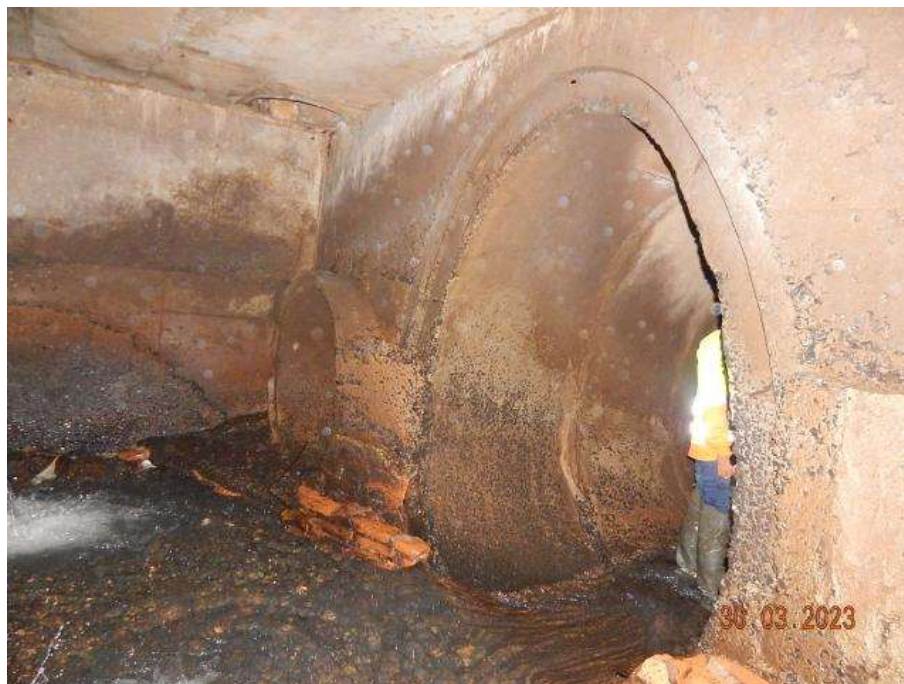
**FOTO 259**

**Trecho 40 (Cx Passag. 10):** Vista parcial da parede de jusante. Nota-se a saída de 1 BSOC e 1 BSTC. Na laje de teto observa-se a abertura de encaixe do PV (poço de visita).
