**Assunto: Informações sobre imóvel da Avenida Padre Antônio Cezarino, n.º 875 – Vila Xavier - Instituto dos Cegos Santa Luzia. – esclarecimentos.**

**RELATÓRIO DE ATENDIMENTO – Nº. 01156/2023**

**Estabelecimento:** Instituto dos Cegos Santa Luzia

**Endereço:** Avenida Padre Antônio Cezarino, 875

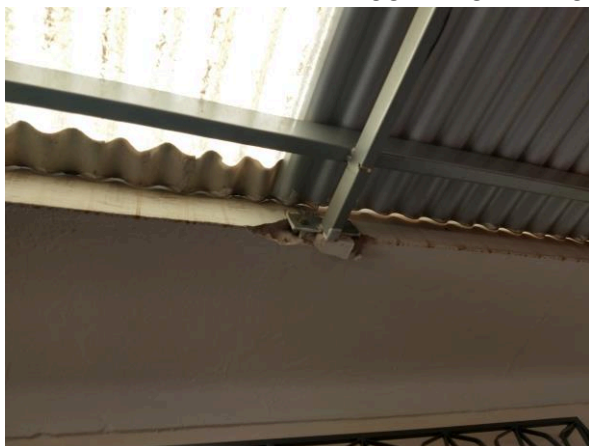
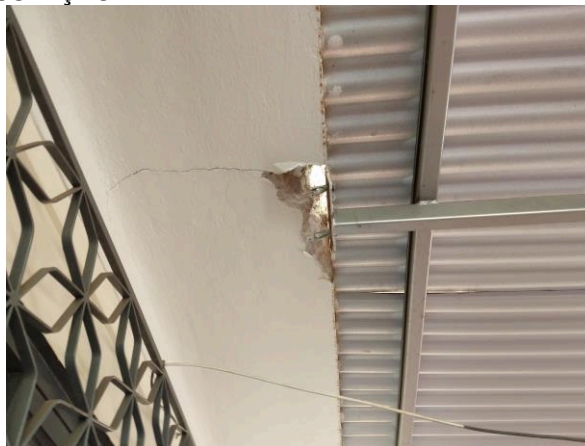
**COBERTURA DA CIRCULAÇÃO EXTERNA**

- Circulação externa lateral direita do prédio com o piso inclinado, parte do piso com rachadura longitudinal e partes com vão de aproximadamente 1,0 cm entre o mesmo e a parede do prédio e na borda oposta.
- Trinca horizontal na mureta entre circulação externa e jardim.
- Cobertura metálica da referida circulação com pontos de fixação na laje de beiral do prédio soltos (arrancados por força de tração resultante do recalque de solo sob a lateral direita da circulação e os pilares de sustentação da cobertura metálica).

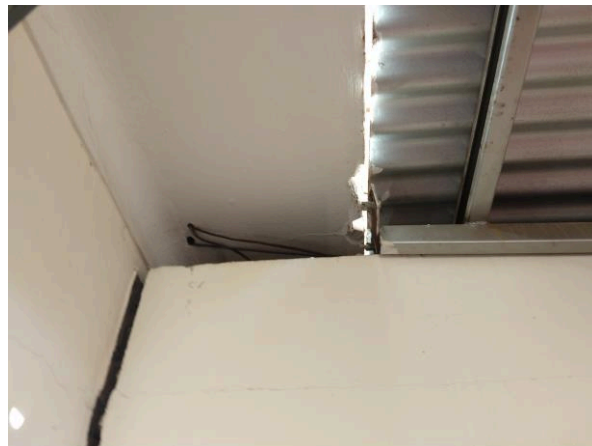
- Varanda com laje e pilares de concreto localizada no centro da circulação externa lateral direita do prédio destacada da parede do mesmo e com inclinação para a direita.

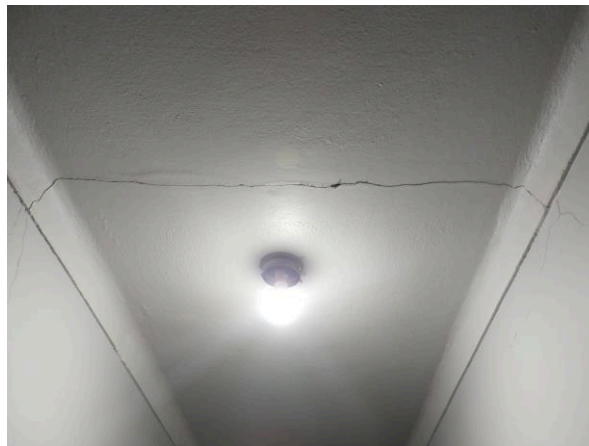
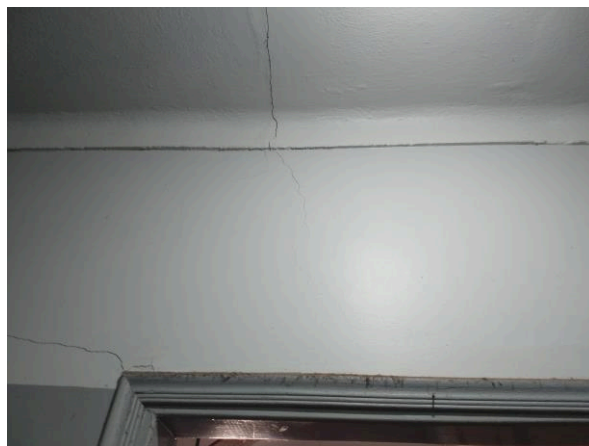
**ESTRUTURA:**

- Trincas transversais na laje coincidentes com trincas nas paredes resultantes de dilatação, dividindo a extensão do prédio principal.
- Trincas semelhantes antigas e reparadas.
- Trincas semelhantes reparadas e reabrindo.

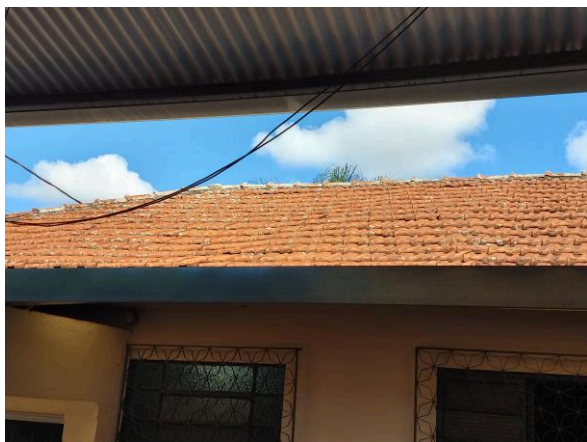
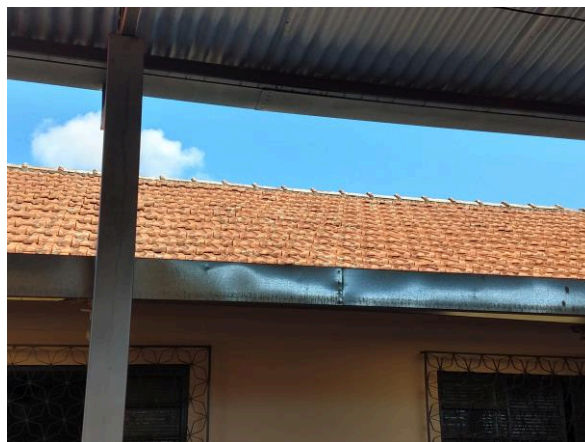
**COBERTURA:**

- Cobertura do prédio principal celado em várias partes, inclusive uma parte da cumeeira.
- Partes do telhado do anexo do lado esquerdo do prédio principal celado em partes.
