Assunto: notificação a respeito de pendências no Teatro Municipal “ Clodoaldo Medina”, localizado na Avenida Bento de Abreu, s/n, Praça Lívio Abramo, Araraquara-SP.

Assunto: Parecer Técnico da Visita realizada no dia 31/01/2026, no Teatro Municipal junto com técnico de instalação de palcos.

## **PARECER TÉCNICO DE INSTALAÇÃO E SEGURANÇA OPERACIONAL**

**OBJETO:** Avaliação das condições estruturais e de acabamento do piso de palco.

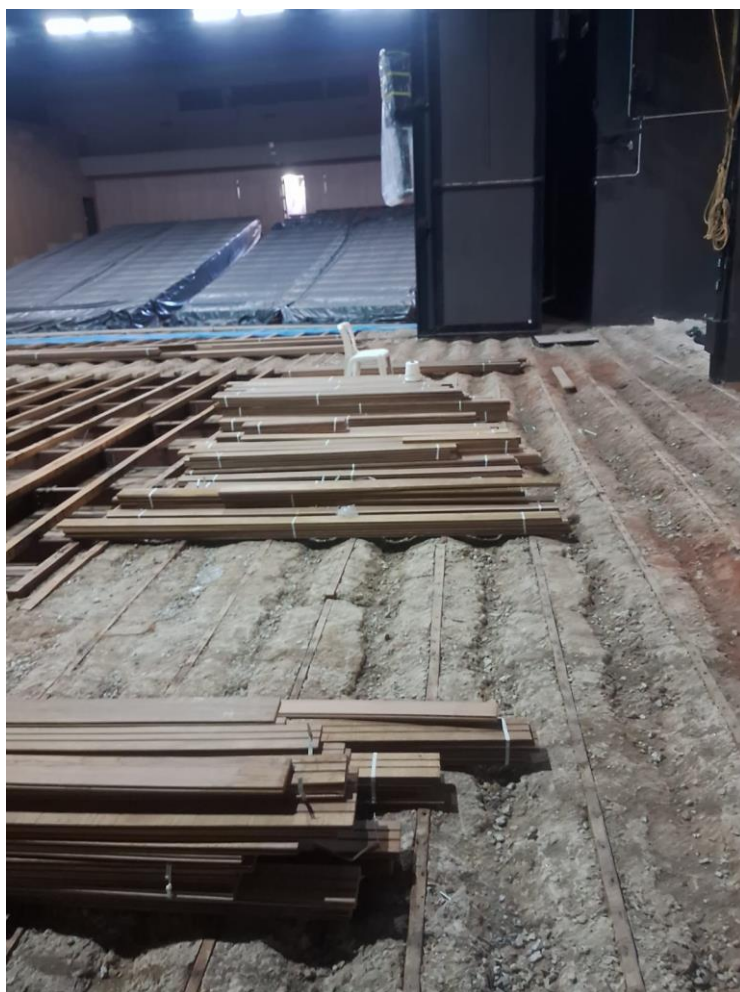
Imagem 1

- **Deficiência em Juntas de Dilatação:** Nas fotos da instalação (Imagens 1 e 2), observa-se que as tábuas foram fixadas sem o devido espaçamento técnico para a dilatação higroscópica do material. A madeira é um material vivo que expande e contrai; a ausência de juntas causa o estufamento e o empenamento das peças.
- **Irregularidade da Superfície (Farpas e Lascas):** O acabamento final apresenta fissuras e desprendimento de fibras lenhosas. A presença de farpas e lascas é crítica, especialmente para atividades de dança (balé, contemporâneo), onde o contato da pele com o piso é constante.
- **Instabilidade Estrutural (Vibração Excessiva):** Foi detectada movimentação atípica no plano horizontal e vertical. Isso indica que os barrotes (vigas de

Abaixo fotos do período da instalação das tábuas.

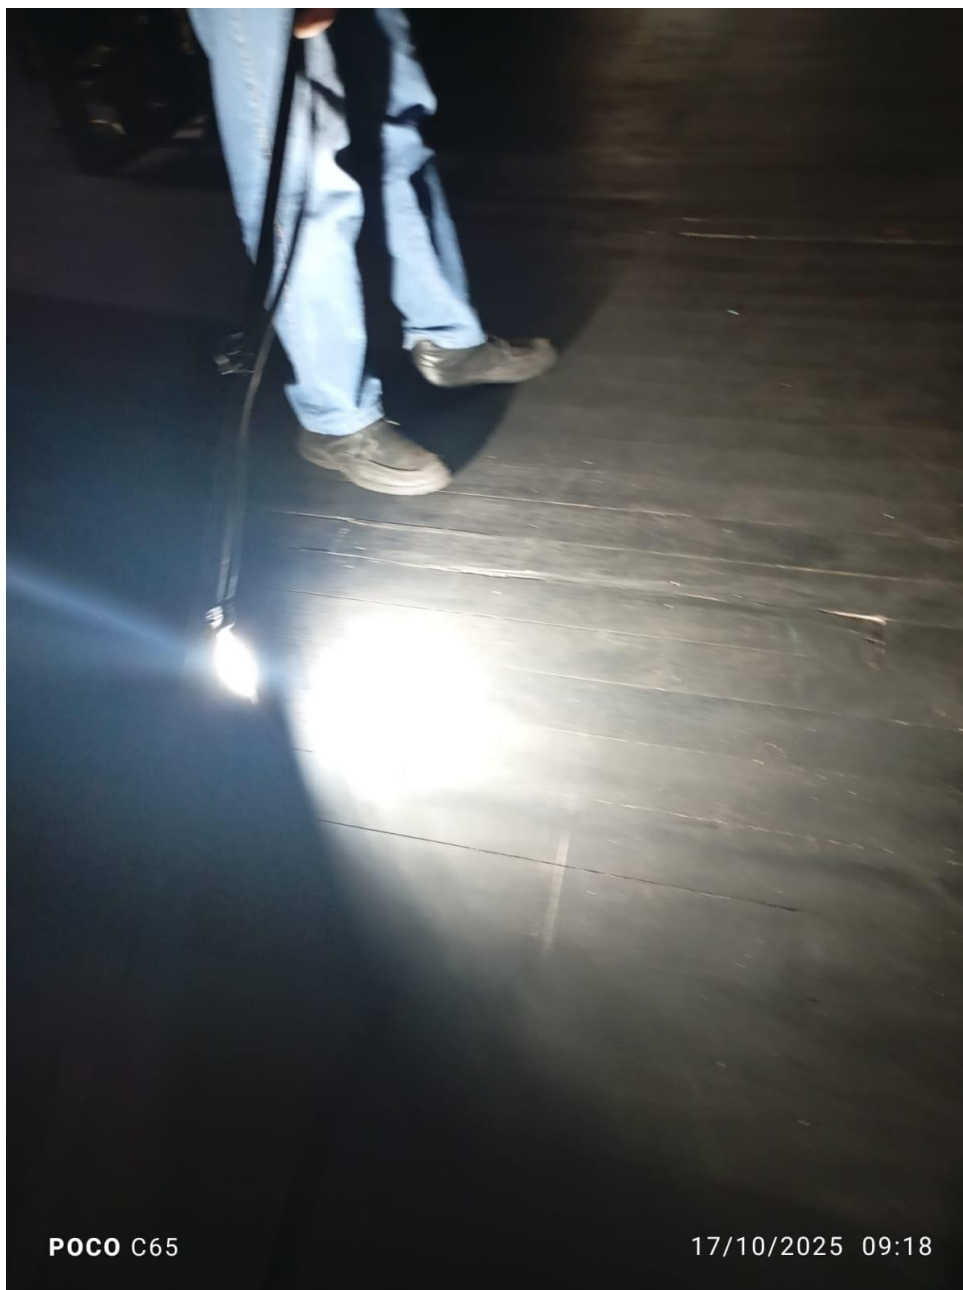
Imagem 5

Fotos abaixo das condições do palco:
