DIFICALI ENGENHARIA E CONSTRUÇÕES LTDA

# **LAUDO DE VISTORIA TÉCNICA PONTILHÃO LEONARDO BARBIERI**

ARARAQUARA-SP

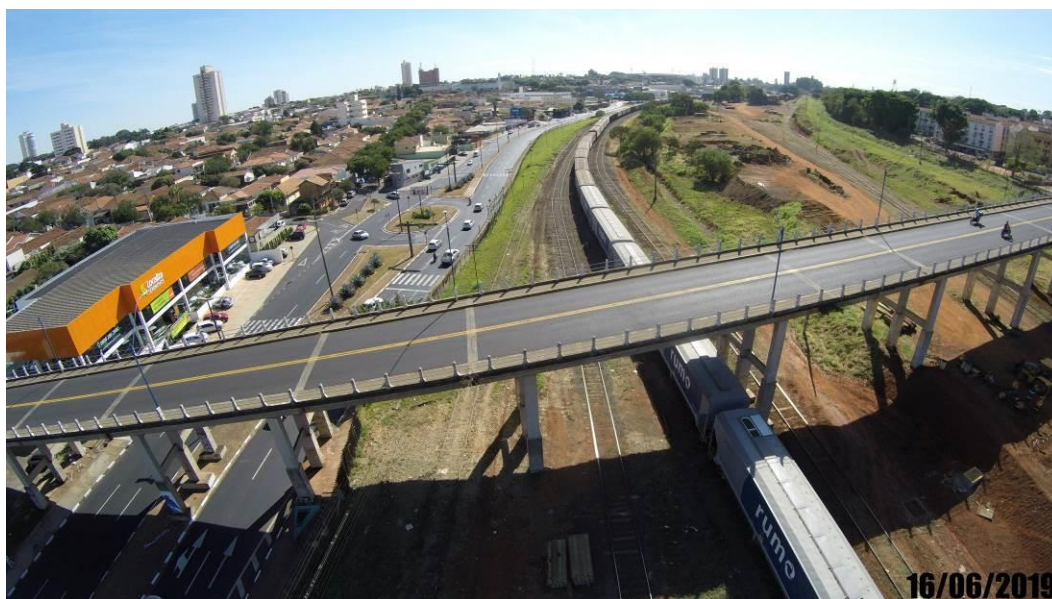
Foto 01: Vista geral da face superior do tabuleiro.

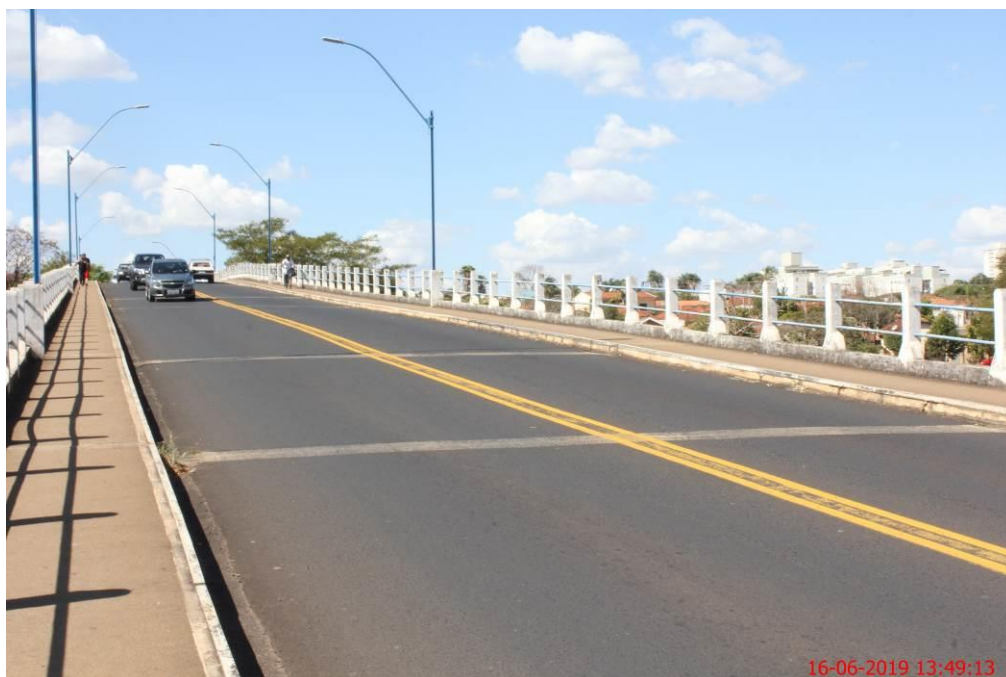
Foto 28: Vista de iluminação sobre o tabuleiro.
