DIFICALI ENGENHARIA E CONSTRUÇÕES LTDA

# **LAUDO DE VISTORIA TÉCNICA PONTILHÃO RAPHAEL BARBIERI**

ARARAQUARA-SP

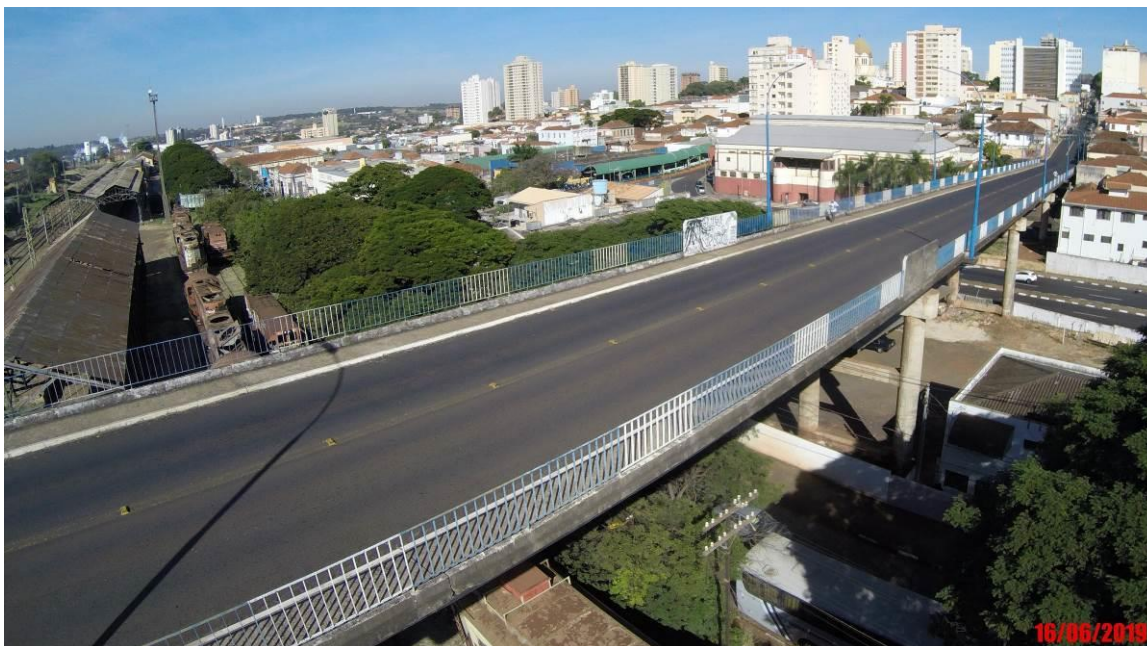
Foto 01: Vista geral da face superior do tabuleiro.
