# RELATÓRIO DE VISTORIA

**OBRA:** Centro de Educação "Piaquara" - Profª Lectícia Vitta Filpi

**LOCAL:** R. Bahia, 872 - Vila Santa Maria (Vila Xavier), Araraquara - SP

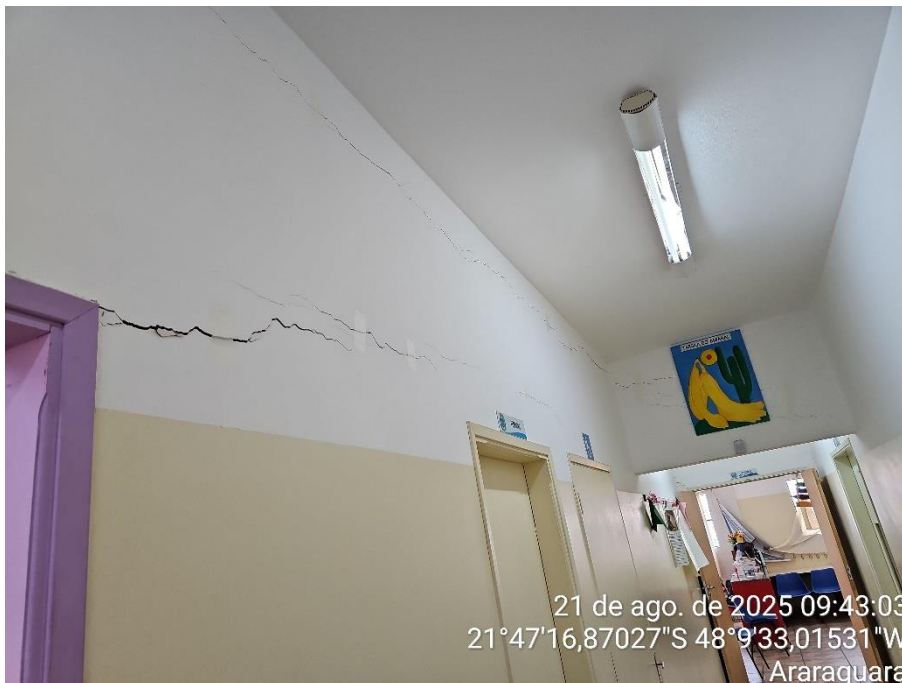
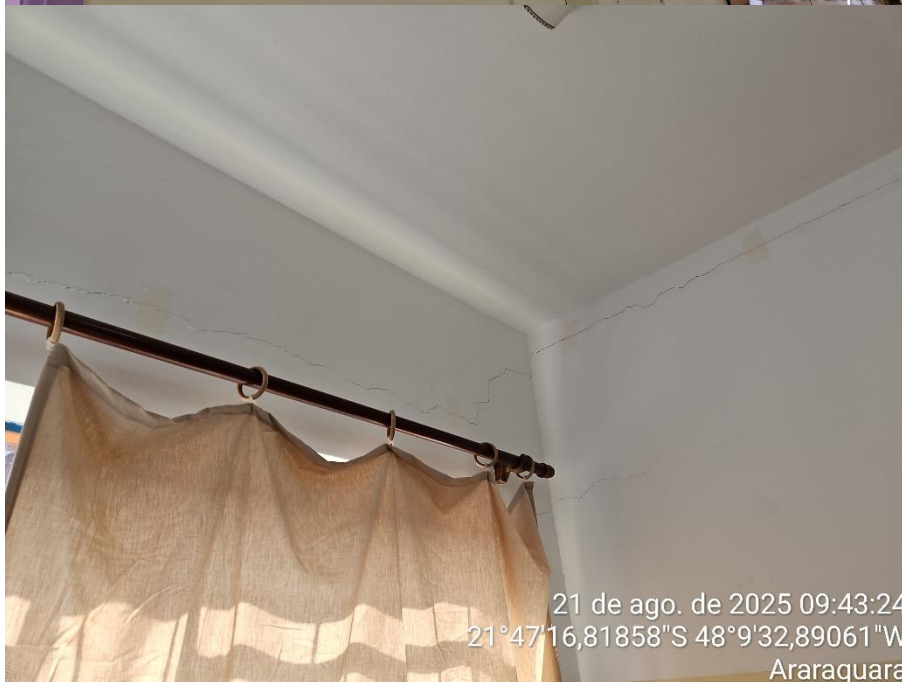
As fissuras foram identificadas em diferentes locais, apresentando padrões que sugerem causas relacionadas à movimentação diferencial do solo e deformações da viga de cobertura em contato direto com a alvenaria, um problema comum em edificações construídas sobre aterros não devidamente compactados ou estabilizados [2]. Embora não comprometam a estabilidade estrutural de forma imediata, indicam a necessidade de intervenção para evitar a progressão das patologias, como infiltrações e maiores deteriorações. Há um ponto de acomodação do piso no banheiro, não visível na imagem anexa.

**Reforço das Fundações:** Considerando a provável causa das fissuras (acomodação de terra), é fundamental realizar um estudo geotécnico aprofundado para determinar a capacidade de suporte do solo e a necessidade de reforço das fundações.

**Tratamento das Fissuras:** As fissuras existentes devem ser tratadas adequadamente para evitar infiltrações e maiores deteriorações.
