OFÍCIO Nº: 018/2022-SMOSP-GOViarias-GDren

Referência: Indicação nº. 2523/2022

Vimos pelo presente apresentar resposta aos questionamentos da ilustríssima vereadora Filipa Brunelli em relação à manutenção do piso asfáltico da Avenida Augusto Munhoz Perez, em frente à casa de nº. 1178 – Yolanda Ópice, nesta, conforme resposta ao requerimento 235/22 de 05 de julho segue informação.

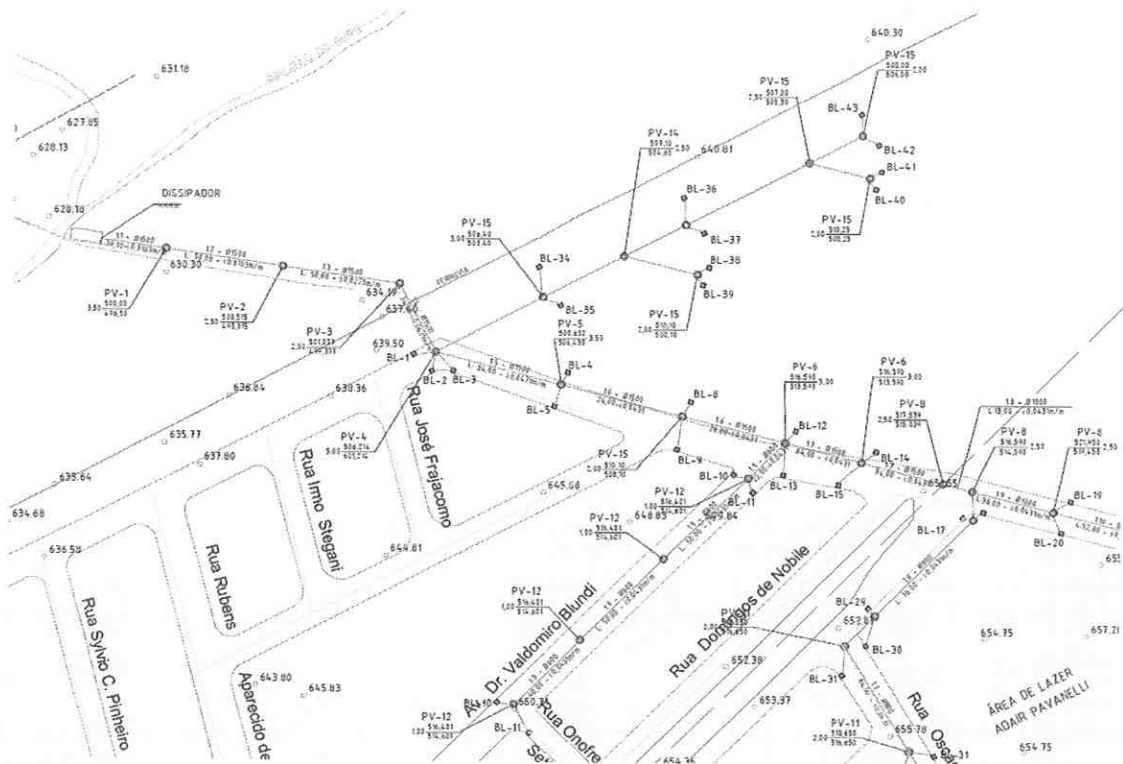
Imagem 1 – Traçado da rede projetada para o local, implantada até o limite da faixa de servidão da ferrovia

Resp.: O sistema de galeria de águas pluviais não se encontra obstruído. Ocorre que a rede existente nesta via se encontra subdimensionado para a área da bacia de contribuição que atende. A Secretaria Municipal de Obras, realizou a implantação de galeria na rua da antiga Estrada do Ouro, porém falta concluir a travessia sob a linha férrea existente no local e enquanto não forem obtidas as licenças junto a concessionária não se pode executar a transposição. Assim a rede está interligada provisoriamente na rede existente na Avenida Augusto Munhoz Perez;

Resp.: Para solucionar o problema apontado há que se concluir a implantação do novo sistema de galeria, que conforme informado no quesito 1, falta obtenção das licenças para posterior reserva orçamentária e contratação de empresa para execução, o que neste momento não temos como precisar uma data.

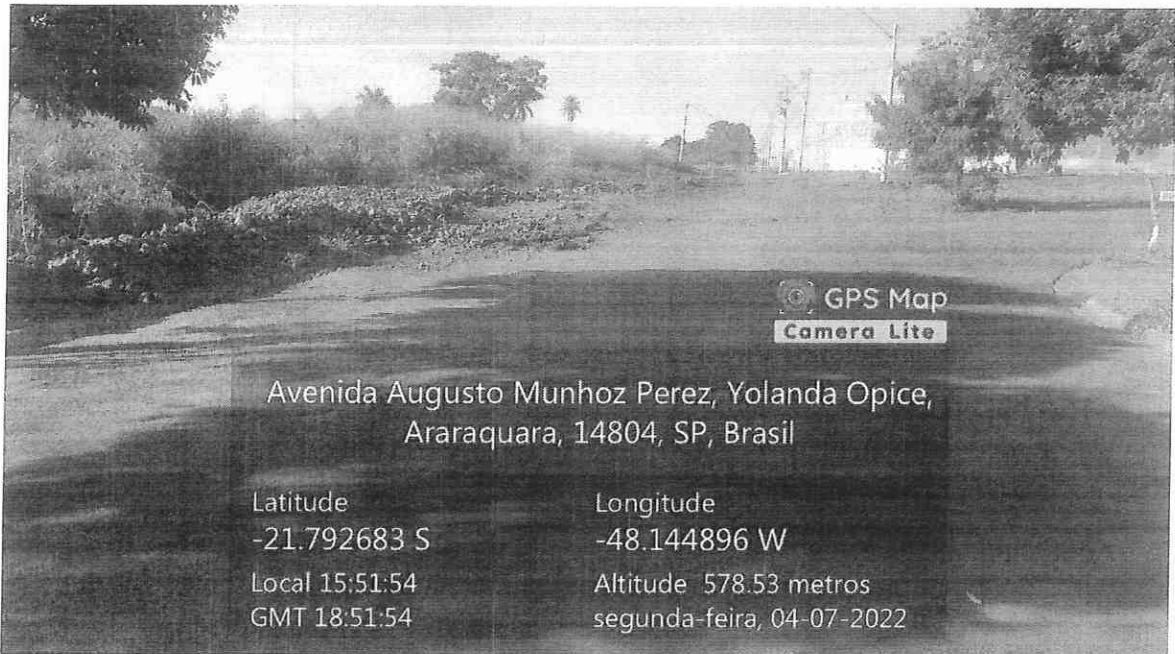
Resp.: Ocorre que se está chamando de “buraco” o que era a antiga travessia da Estrada do Ouro, existente sob a linha férrea. Com a urbanização do loteamento Yolanda Ópice e um pouco mais recente dos Loteamentos Santa Júlia II III, o greide da Avenida Augusto Munhoz Perez neste ponto, subiu aproximadamente 3,50m (três metros e cinquenta centímetros) em relação à passagem existente, e não foram executadas à época as obras de contenção necessárias, o que está sendo implementado de forma gradual, visto que não há disponibilidade orçamentária no momento para satisfazer a todas as demandas do município.

Foto 1 – Local onde existia o “buraco” no pavimento da Avenida Augusto Munhoz Perez

De forma conter o desmoronamento que ocorrera no local, às equipes de próprias de manutenção da Secretaria Municipal de Obras e Serviços Públicos realizaram o reaterro e colocação de rachão, bem como fez a manutenção necessária no poço de visita ali localizado, conforme pode ser observado na foto 1.
