DIFICALI ENGENHARIA E CONSTRUÇÕES LTDA

# **LAUDO DE VISTORIA TÉCNICA PONTILHÃO LEONARDO BARBIERI**

ARARAQUARA-SP

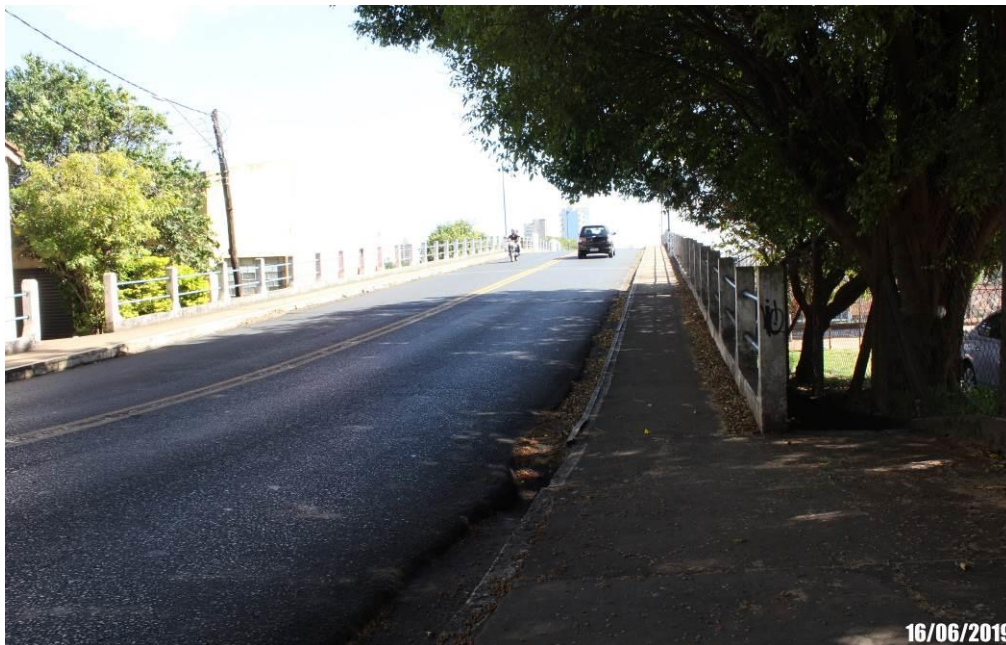
Foto 27: Detalhe da boca de lobo no final do pontilhão.

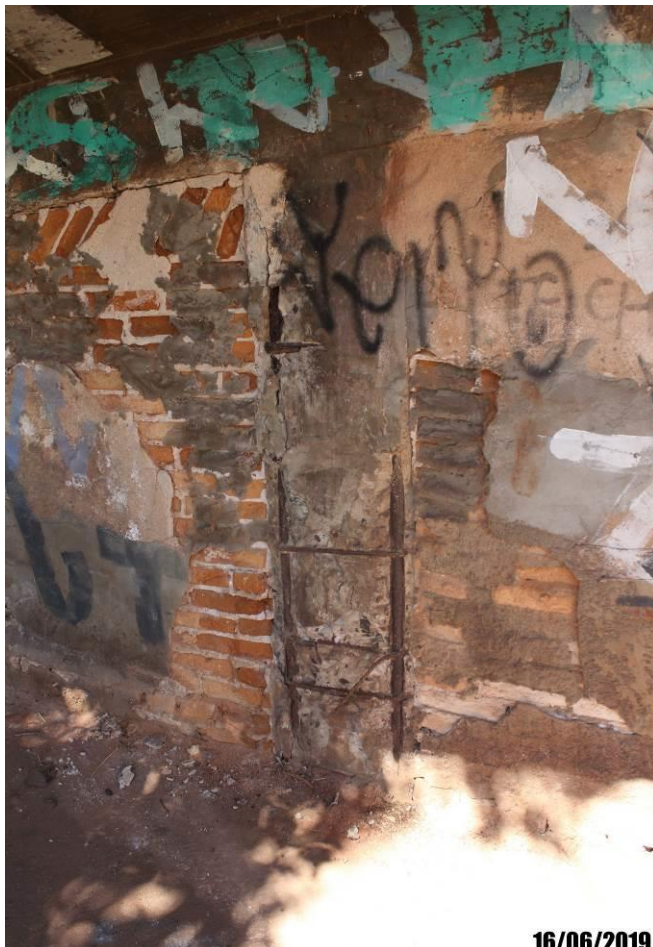
Foto 63: Detalhe de armadura exposta do muro ala.

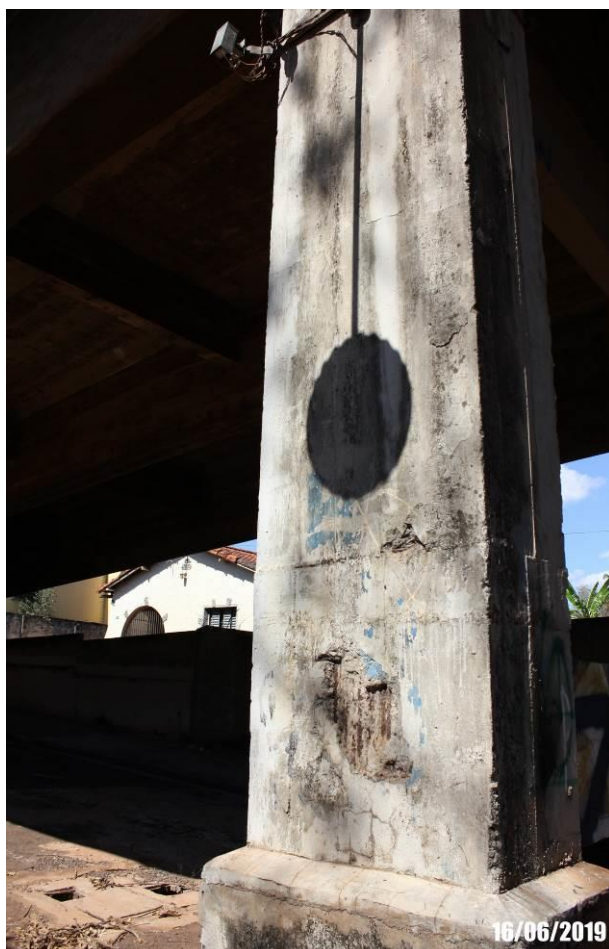
Foto 66: Detalhe de armadura exposta e deslocamento de concreto.
